# Diagnostikaaruanne

## 2019 OPEL CROSSLAND X Innovation

### Tuvastatud puuduste kokkuvõte

Longo poolt läbi viidud põhjaliku diagnostika käigus, 9 puudust olid tuvastatud sõidukis.

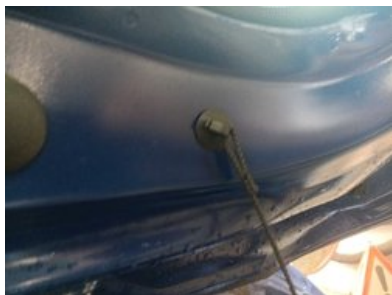
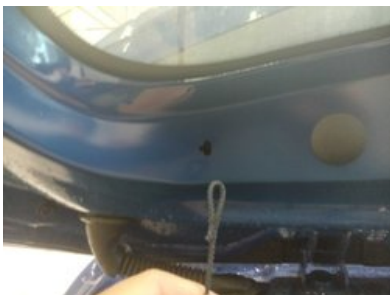
- ✓ **1. Salong:** Pagasiruumi kate - Toimimine ja seisukord

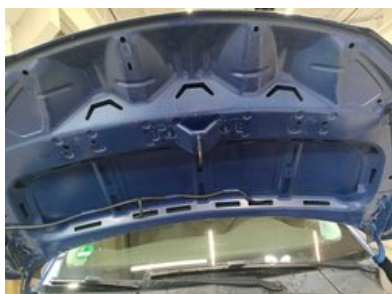
- ✓ **1. Esiosa:** Kapoti Heliisolatsioon - Seisukord

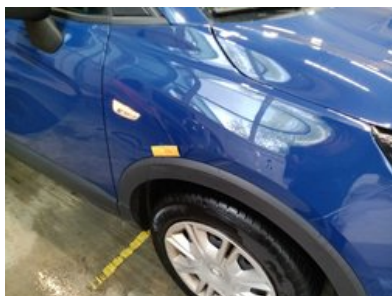
- ✓ **2. Külg:** Vasak ja Parem Külg - Nähtavad Kahjustused ja Kriimustused

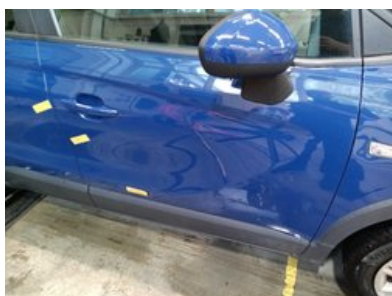
- ✓ **3. Külg:** Vasak ja Parem Külg - Nähtavad Kahjustused ja Kriimustused

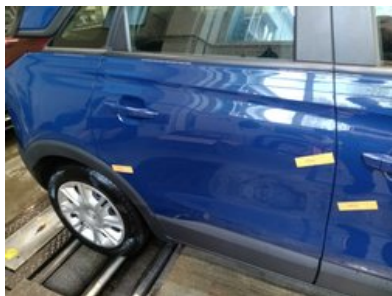
✓ **4. Külg:** Vasak ja Parem Külg - Nähtavad Kahjustused ja Kriimustused

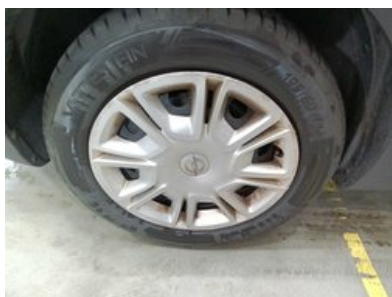
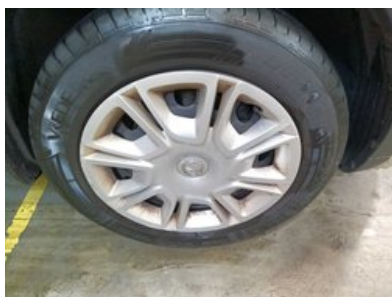
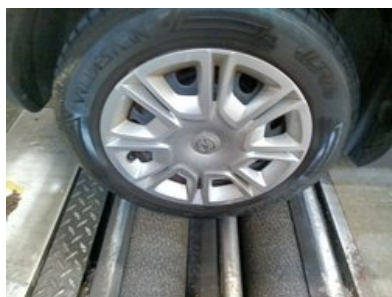
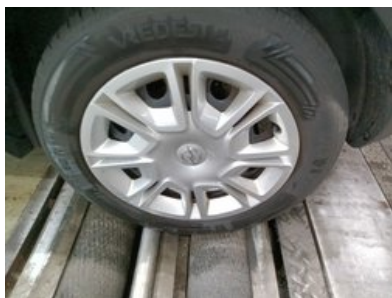
✓ **5. Külg:** Veljed - Seisukord

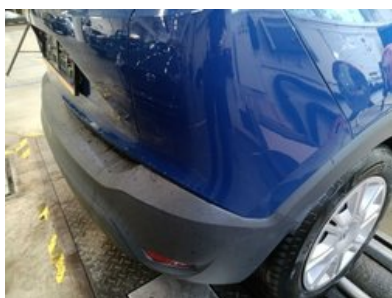
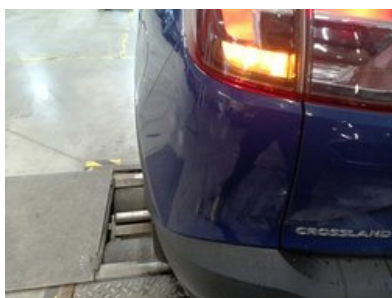
✓ **6. Tagaosa:** Tagumine stange - Seisukord ja joondus

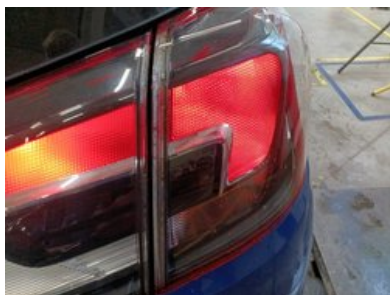
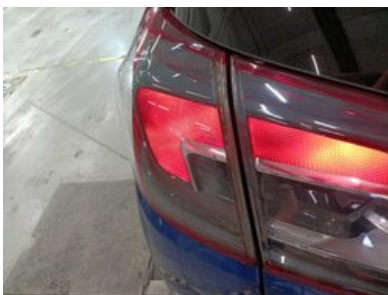
- ✓ **7. Tuled:** Tagatuled (Pidurituled, udutuled, suunatud) - Toimimine, kahjustused ja värv

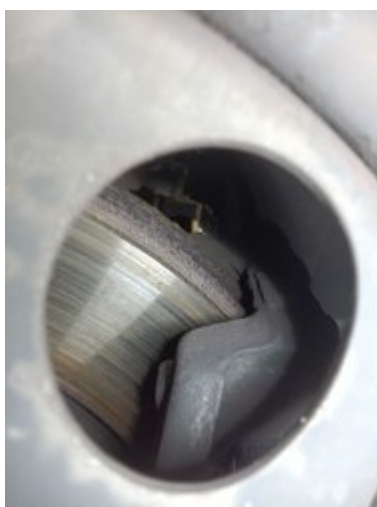
- ✓ **1. PIDURID:** Esimesed Pidurikettad Mõlemad
