# Diagnostikaaruanne

## 2018 VOLVO XC60 Business

### Diagnostika üksikasjad

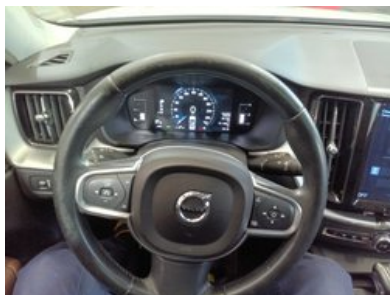
### ✓ 1. Esiosa: Rool - Seisukord

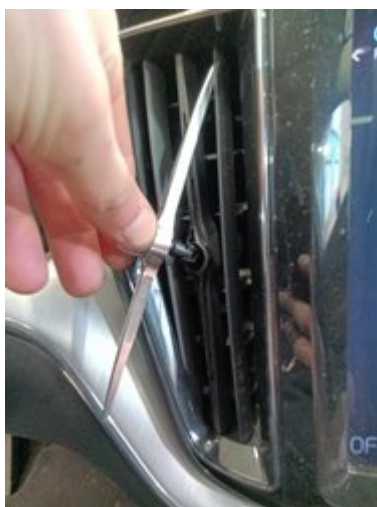
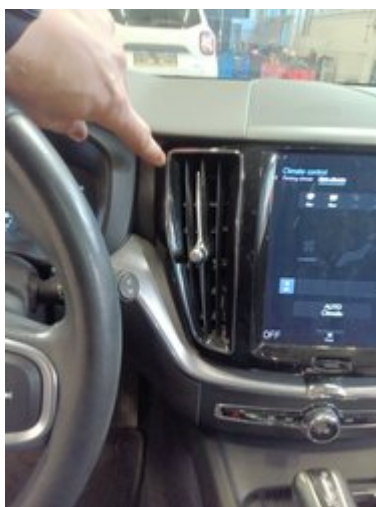
### ✓ 2. Esiosa: Katted ja liistud - Seisukord

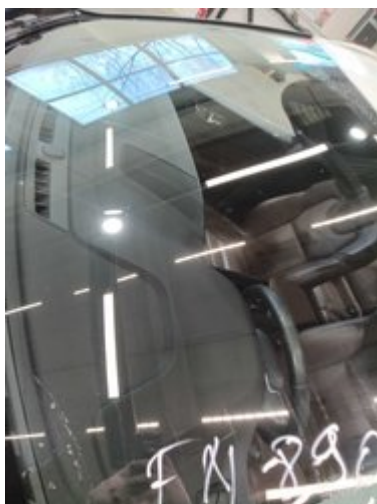
### ✓ 3. Esiosa: Klaasipuhasti Kumm ja Käepide (Ees ja Taga) - Seisukord

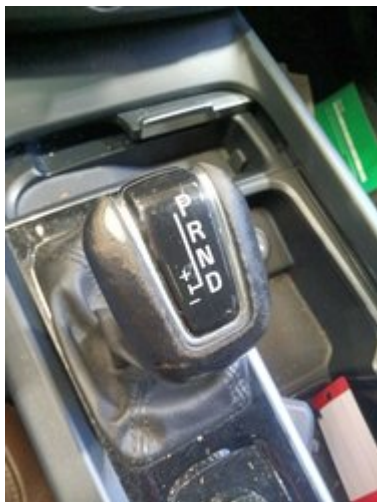
✓ **4. Salong:** Käigukang Katik ja Käigukang Nupp - Seisukord

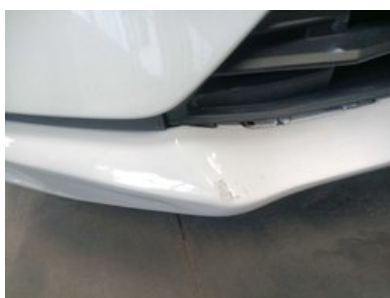
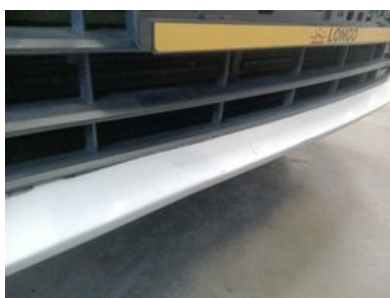
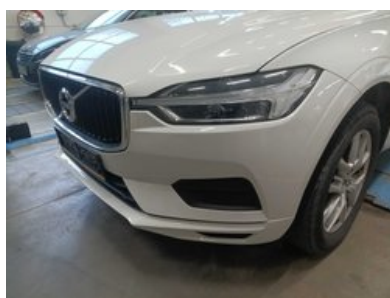
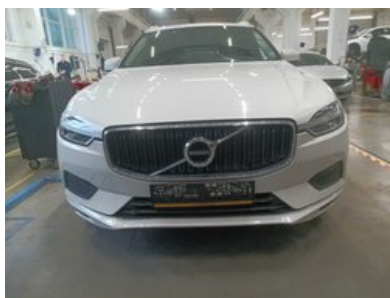
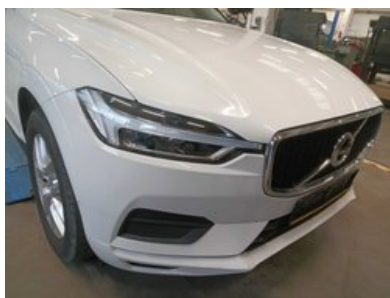
✓ **1. Esiosa:** Esistange - Seisukord ja Joondus

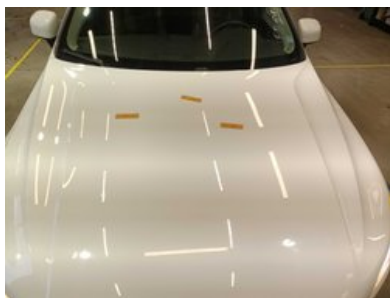
✓ **2. Esiosa:** Kapott - Nähtavad Kahjustused

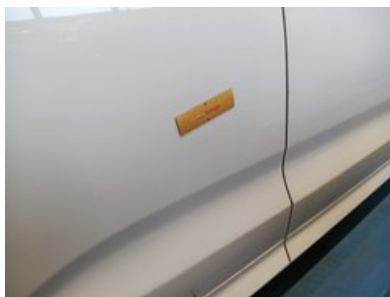
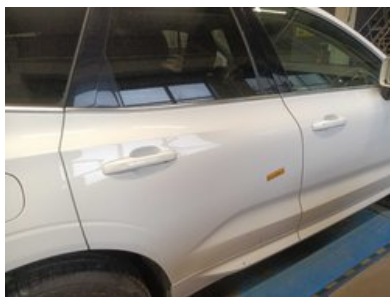
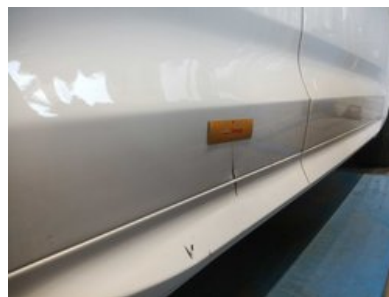
✓ **3. Külg:** Vasak ja Parem Külg - Nähtavad Kahjustused ja Kriimustused

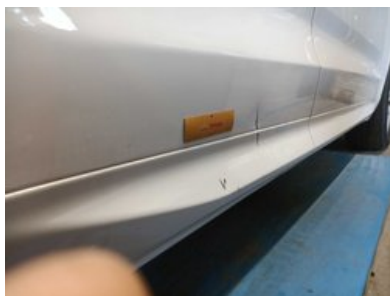
✓ **4. Külg:** Vasak ja Parem Külg - Nähtavad Kahjustused ja Kriimustused
