# Diagnostikaaruanne

## 2014 BMW 320 Executive

Longo poolt läbi viidud põhjaliku diagnostika käigus, 16 puudust olid tuvastatud sõidukis.

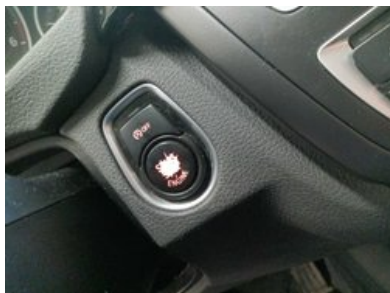
- ✓ **1. Esiosa:** Armatuurlaud - Seisukord ja Nuppude Toimimine

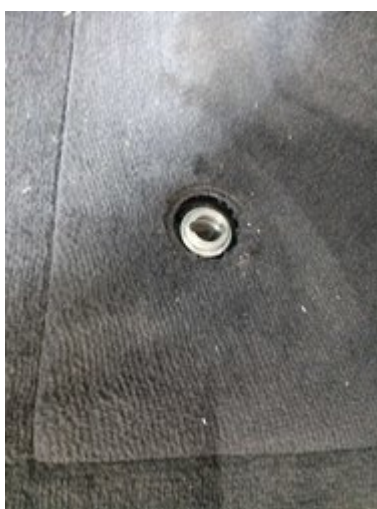
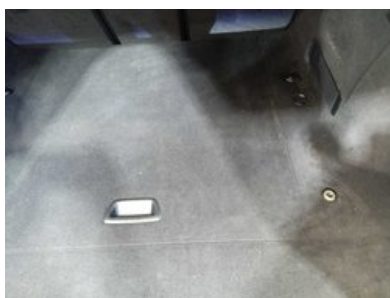
- ✓ **2. Salong:** Vaibad - Seisukord

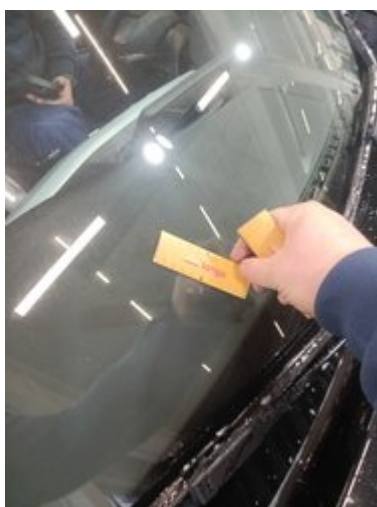
- ✓ **1. Esiosa:** Esiklaasi terviklikkus - puuduvad tehnöölevaatust välistavad kahjustused

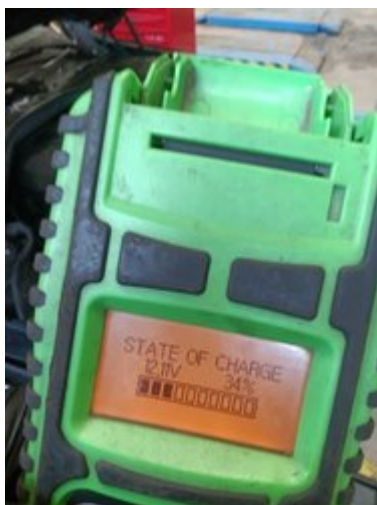
✓ **2. MUU:** Laadida Akut

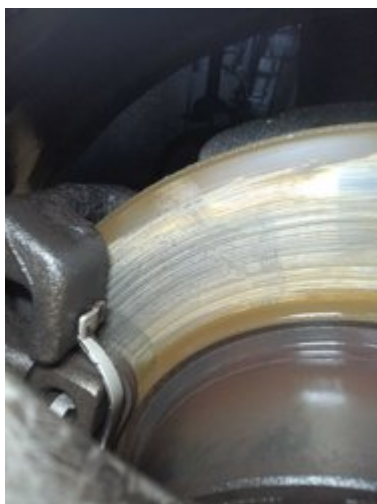
✓ **3. PIDURID:** Esimesed Pidurikettad Mõlemad

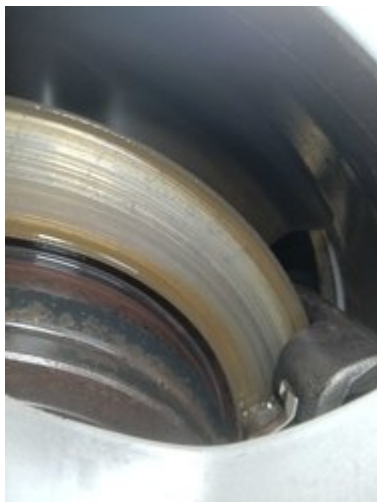
✓ **4. PIDURID:** Tagumine Piduri Ketas (Mõlemad)

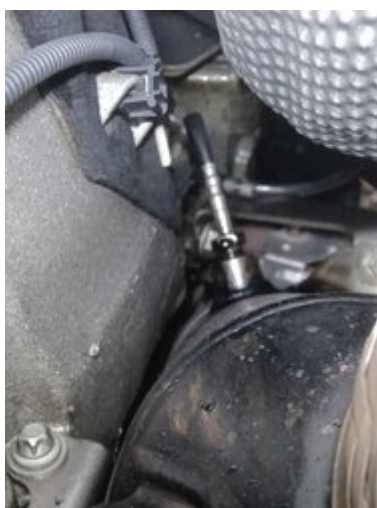
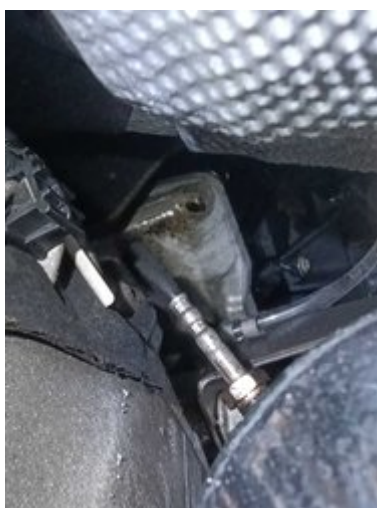
✓ **7. MOOTOR:** Kammelvälli Klapikate ja Tihend

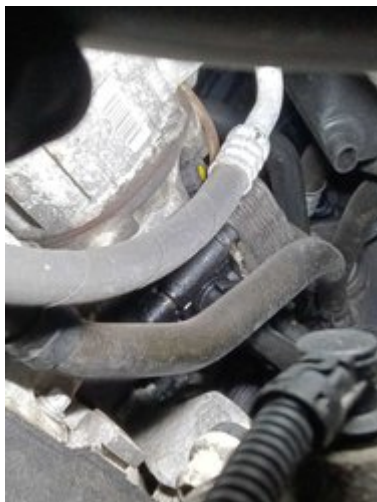
✓ **8. MOOTOR:** Õlijahuti

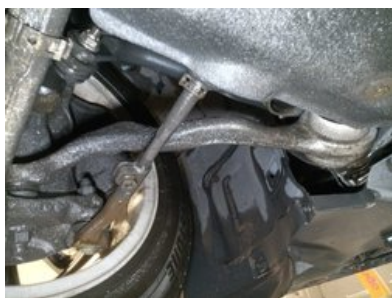
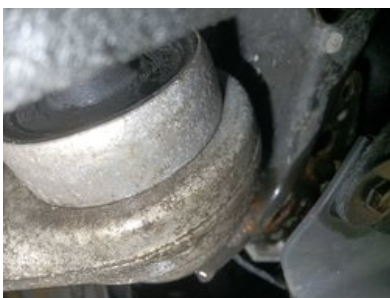
✓ **9. VEDRUSTUS:** Vedrustuse Alumine Õlg Mõlemad

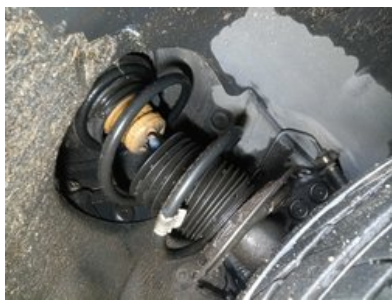
✓ **10. VEDRUSTUS:** Amortisaatori posti ülemine kinnitus (mõlemad)

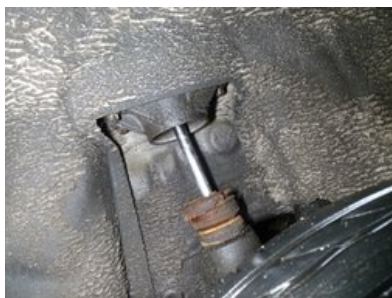
✓ **11. VEDRUSTUS:** Amortisaatorid (Paar)

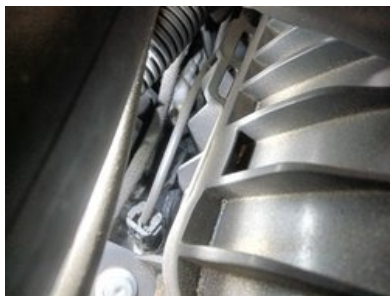
## ✓ 12. MOOTORI JUHTIMINE - KÜTUS: Sisselaskekollektor

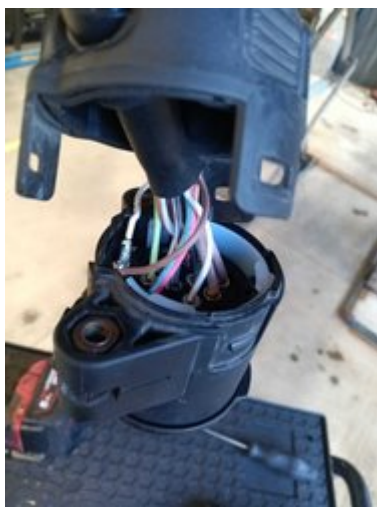
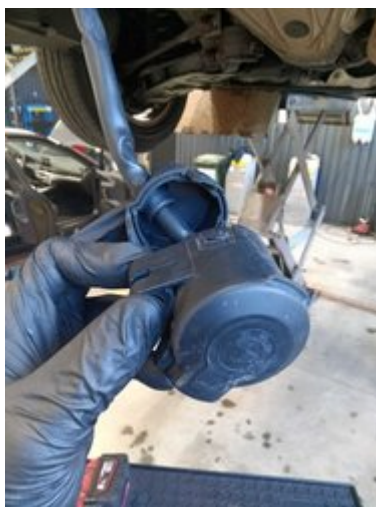
## ✓ 13. ÜLDINE ELEKTER: Haagise Pistikupesa
