# Diagnostikaaruanne

## 2022 TOYOTA C-HR Style Plus

# Ettevalmistus- ja remondiaruanne

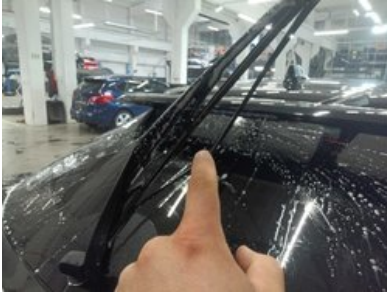
- ✓ **1. Esiosa:** Klaasipuhasti Kumm ja Käepide (Ees ja Taga) - Seisukord

- ✓ 1. Vaheta Tagaklaasi Kuhjar (Mehaaniline)
- ✓ 2. Mootoriõli ja Filtri Vahetus
- ✓ 3. Kahjustus

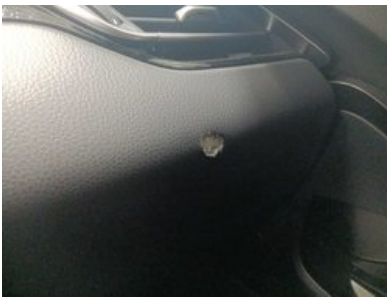
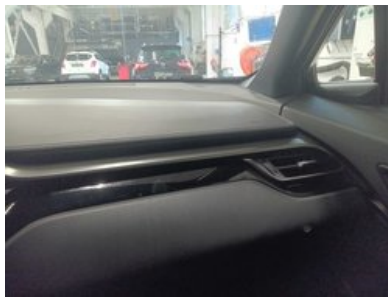
- ✓ **2. Esiosa:** Katted ja liistud - Seisukord

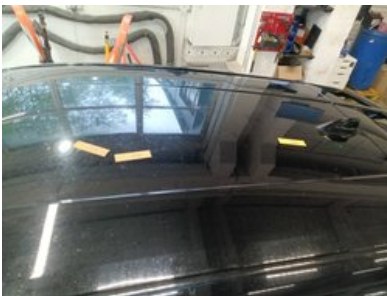
- ✓ **1. Muu:** Katus - Nähtavad kahjustused (nt rahekahjustused)

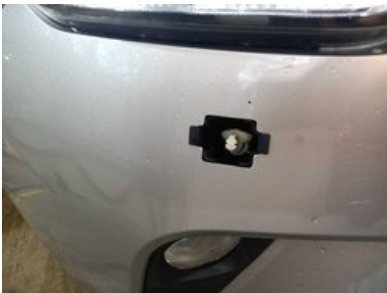
- ✓ **2. Esiosa:** Klaasipesuvedeliku Tase (Talvel Ka Talvine Vedelik)

- ✓ 1. Klaasipesuvedeliku Pihustusava Kaas

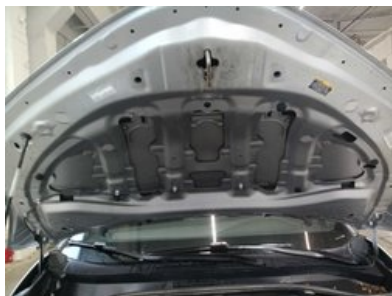
✓ **3. Esiosa:** Kapoti Heliisolatsioon - Seisukord

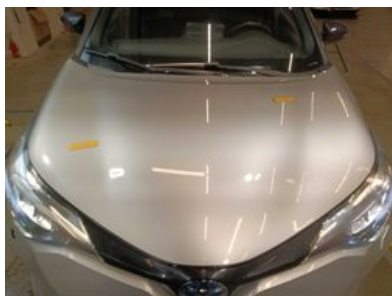
✓ **4. Esiosa:** Kapott - Nähtavad Kahjustused

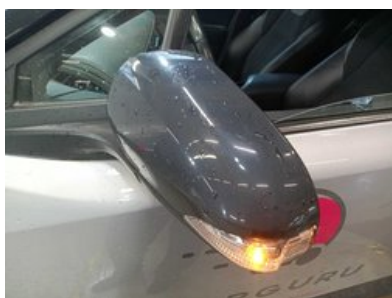
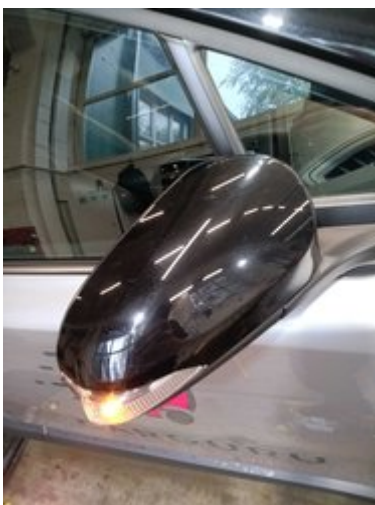
✓ **5. Külg:** Välispeeglid - Peeglite Terviklikkus ja Kinnitamine Auto Külge

- ✓ 1. Värv Peegli Kate

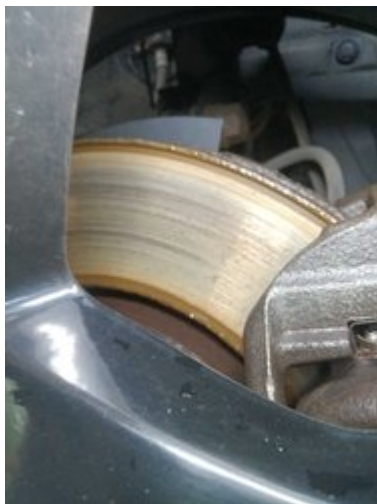
✓ **2. PIDURID:** Esimesed Pidurikettad Mõlemad koos Klotside

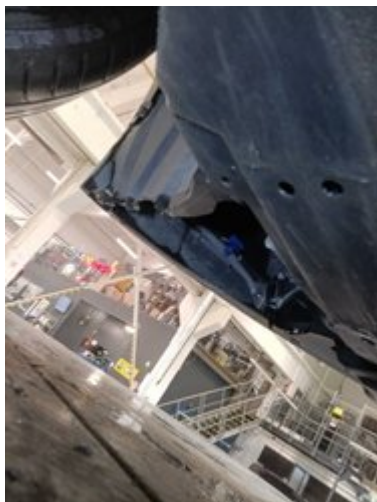
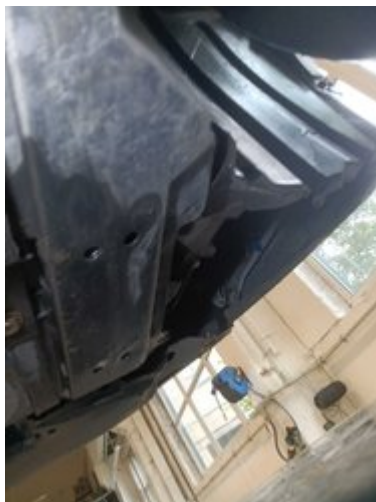
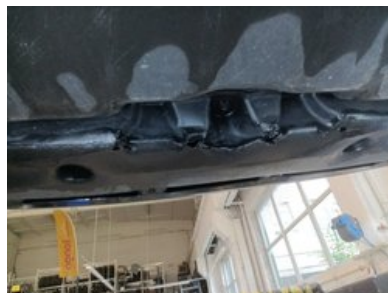
✓ **3. KERE - EESOSA:** Kahjustus
