# Diagnostikaaruanne

## 2015 KIA CEED ComfortLine

Läbisõit lõpetamise kuupäeval: 205 267 km

Longo poolt läbi viidud põhjaliku diagnostika käigus, 8 puudust olid tuvastatud sõidukis.

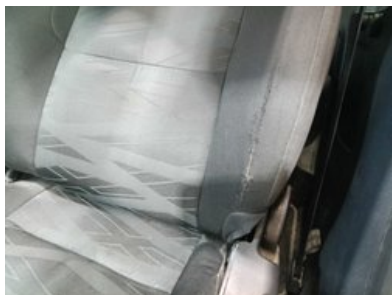
### ✓ 1. Istmed: Kõik Istmed - Seisukord

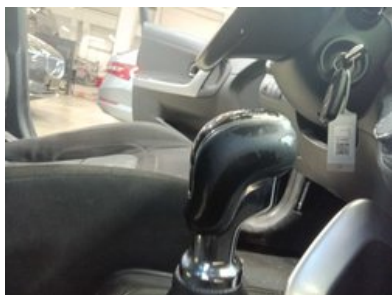
### ✓ 2. Salong: Käigukang Katik ja Käigukang Nupp - Seisukord

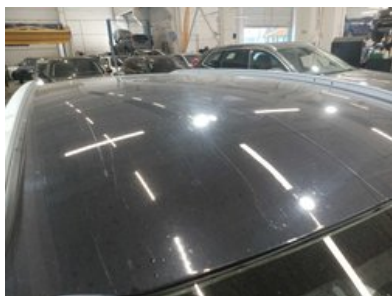
### ✓ 1. Muu: Täiendavad Poleerimistööd

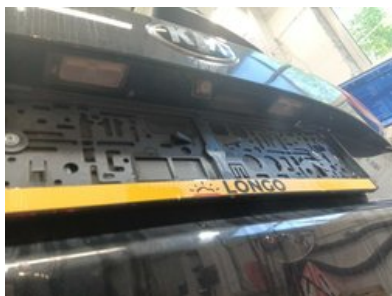
### ✓ 2. Tuled: Lambipirnid

- ✓ 1. Pöördenurga ja G andur
- ✓ 2. Numbrimärgi Valgustuse Pirnide Vahetus
- ✓ 3. Mootooriõli ja Filtri Vahetus
- ✓ 4. Stabilisaatori Link - Välimine

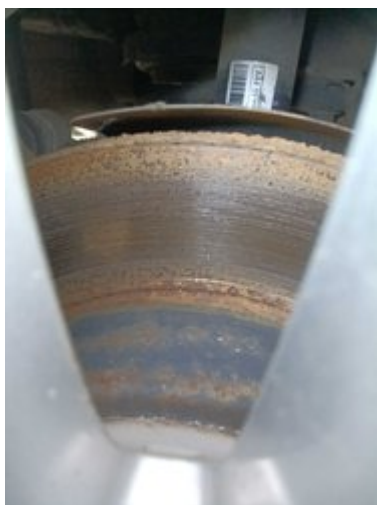
✓ **2. PIDURID:** Tagumine Piduri Ketas (Mõlemad) koos Klotsidega

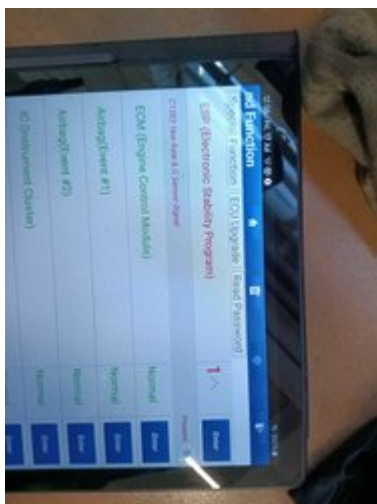
✓ **3. MOOTOR:** Pöördenuurga ja G andur

- 1. Mootorõil 3.6L
- 2. Õlifilter (OP617/1)
- 3. Stabilisaatori Liigend (TC2663)
- 4. Õlikarteri Tihend (85932456)
- 5. ESP Kiirenduse Pöördenurga Kiiruse Andur Hyundai 956903X100 (EFB128)

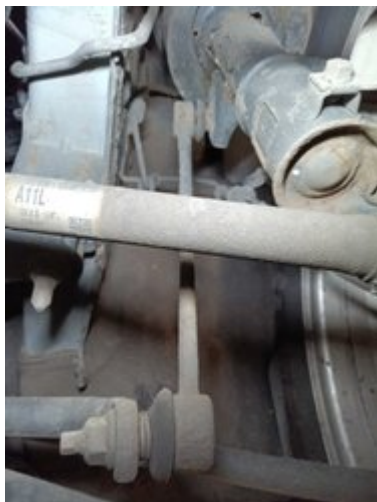
#### ✓ 4. VEDRUSTUS: Stabilisaatori Varras, Välimine
