# Diagnostikaaruanne

## 2018 NISSAN JUKE Acenta

Longo poolt läbi viidud põhjaliku diagnostika käigus, 7 puudust olid tuvastatud sõidukis.

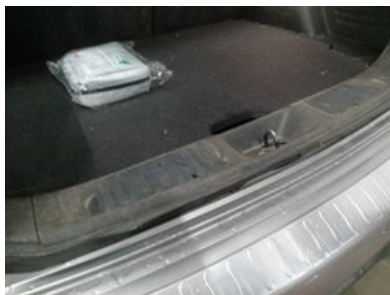
### ✓ 1. Uksed: Uste Kummitihendid

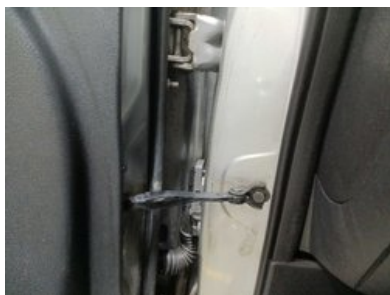
### ✓ 2. Uksed: Kõik Neli Ust - Avamine, Sulgemine ja Käepideme Toimimine

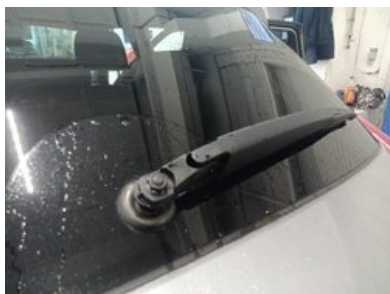
### ✓ 3. Esiosa: Klaasipuhasti Kumm ja Käepide (Ees ja Taga) - Seisukord

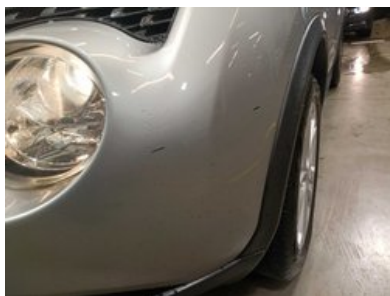
### ✓ 1. Esiosa: Esistange - Seisukord ja Joondus

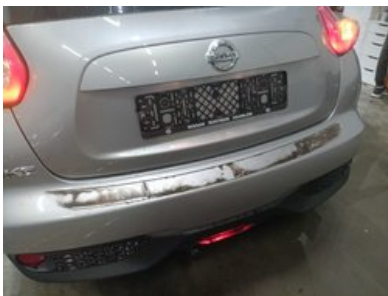
✓ **2. Muu:** Täiendavad Poleerimistööd

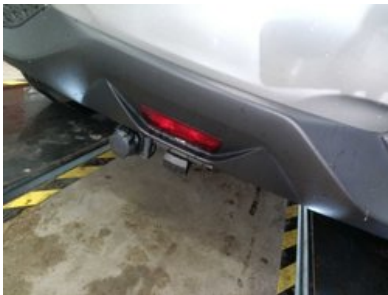
✓ **3. Tagaosa:** Kärukonks (Kinnitus, eemaldamismehhanism, välise valgustuse pistik, pistiku paksus)
