# Diagnostikaaruanne

## 2019 FORD KUGA ST-Line

### Diagnostika üksikasjad

# Ettevalmistus- ja remondiaruanne

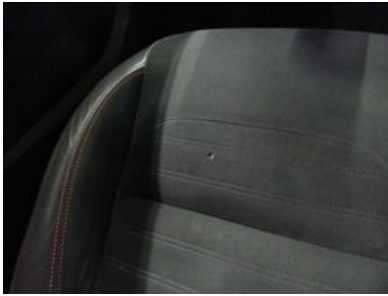
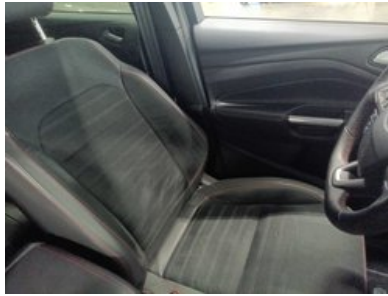
- ✓ **1. Istmed:** Kõik Istmed - Seisukord

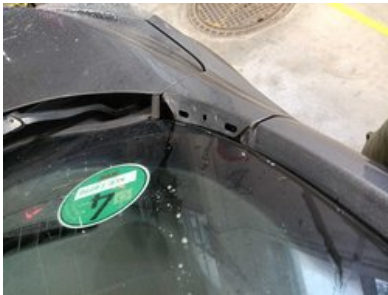
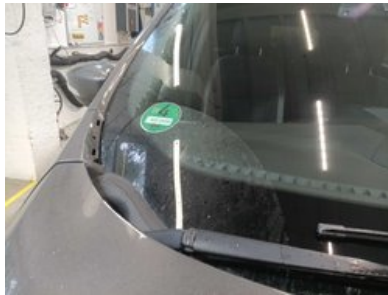
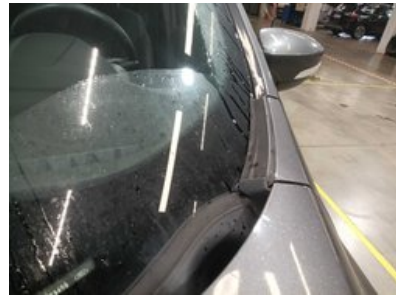
- ✓ **1. Esiosa:** Esiklaasi terviklikkus - puuduvad tehnõlevaatust välistavad kahjustused

- ✓ 1. Muu: Esiklaasi liist

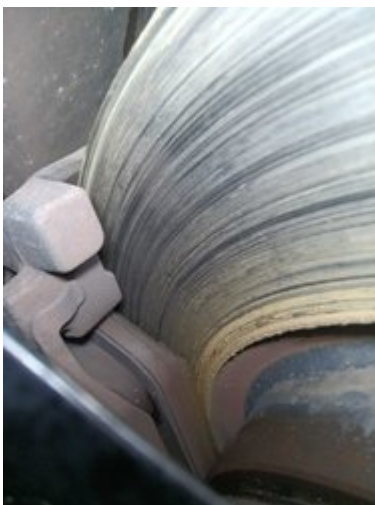
- ✓ **1. MUU:** Mootooriõli ja Filtri Vaetus
- ✓ **2. PIDURID:** Esimesed Pidurikettad Mõlemad koos Klotside

- ✓ 1. Mootoriõli ja Filtri Vahetus
