Diagnostikaaruanne

2018 MERCEDES BENZ GLE350 Exclusive

Diagnostika üksikasjad

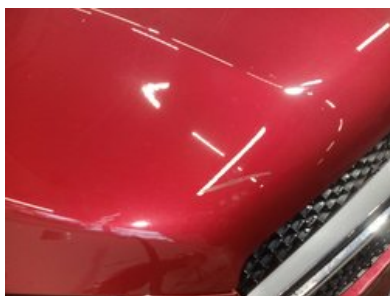
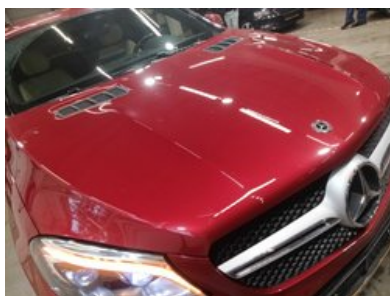
✔ **1. Muu:** Täiendavad Poleerimistööd

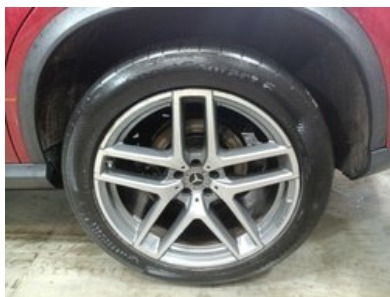
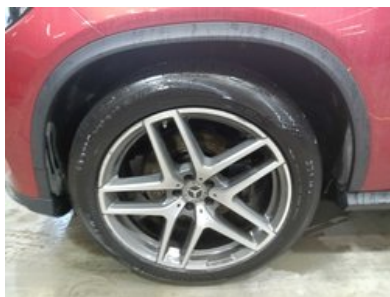
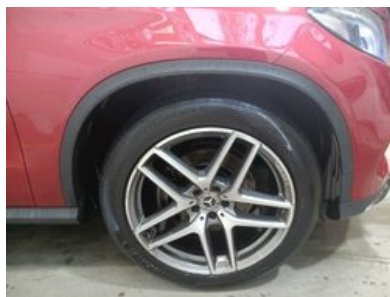
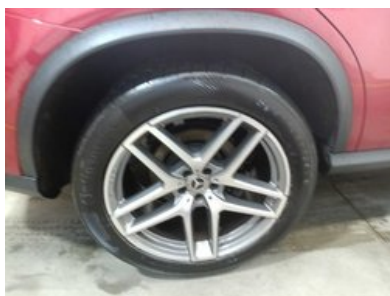
✓ **2. Külg:** Veljed - Seisukord

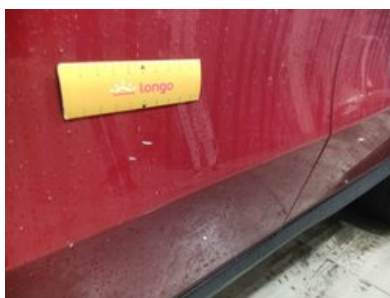
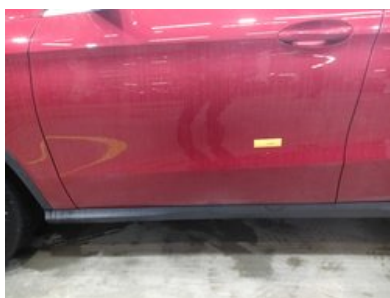
✓ **3. Külg:** Vasak ja Parem Külg - Nähtavad Kahjustused ja Kriimustused
