# Diagnostikaaruanne

## 2013 BMW 320 Executive

Läbisõit lõpetamise kuupäeval: 173 894 km

Kontrollitud Longo Shared Service sertifitseeritud diagnostika meeskonna poolt: Ainis G., Mindaugas G., Arnas S.

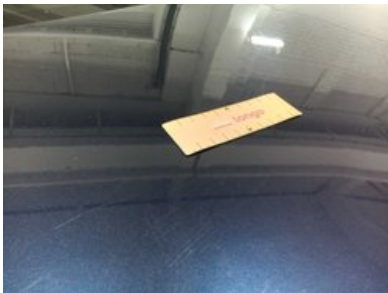
- ✓ **1. Tagaosa:** Pagasiluuk - Nähtavad kahjustused

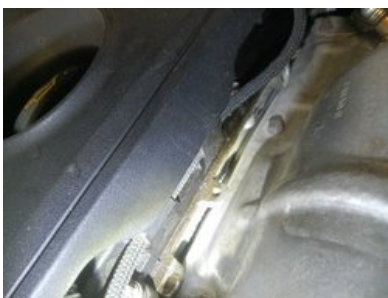
- ✓ **1. MUU:** Mootooriõli ja Filtri Vahetus
- ✓ **2. MUU:** Laadida Akut
- ✓ **3. MOOTOR:** Kammelvälli Klapikate ja Tihend

- ✓ 1. Süüteküünlad
- ✓ 2. Jahutusventilaator
- ✓ 3. Sisselaskeloa/Klapikaas ja Tihend
- ✓ 4. Tagumised Piduriklotsid
- ✓ 5. Laadida Akut
- ✓ 6. Mootoriõli ja Filtri Vahetus
