### Auto andmed

# Diagnostikaaruanne

## 2018 PEUGEOT 2008 Allure

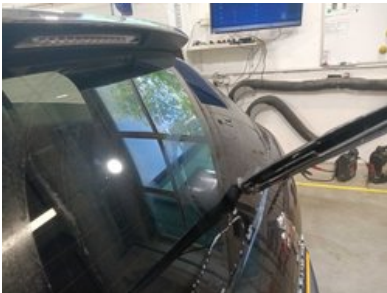
- ✓ **2. Esiosa:** Klaasipuhasti Kumm ja Käepide (Ees ja Taga) - Seisukord

- ✓ 1. Mootoriõli ja Filtri Vahetus
- ✓ 2. Süsteemi Tühjendamine/Täitmine
- ✓ 3. Vaheta Esiklaasi Kojamees (Mehaaniline)
- ✓ 4. Vaheta Tagaklaasi Kuhjar (Mehaaniline)
- ✓ 5. Süüteküünlad
