### Diagnostika üksikasjad

### Tuvastatud puuduste kokkuvõte

## 2022 HYUNDAI TUCSON Premium Sky

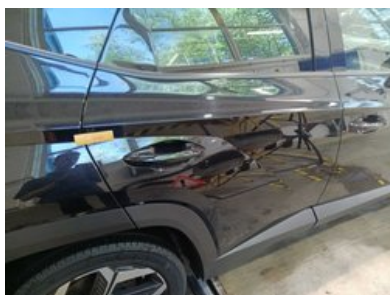
- ✓ 1. Külg: Vasak ja Parem Külg - Nähtavad Kahjustused ja Kriimustused

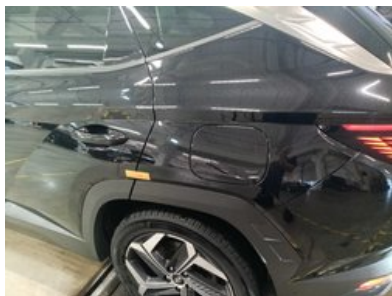
✓ **2. Külg:** Vasak ja Parem Külg - Nähtavad Kahjustused ja Kriimustused

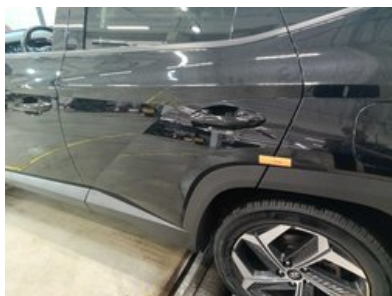
✓ **3. Külg:** Vasak ja Parem Külg - Nähtavad Kahjustused ja Kriimustused

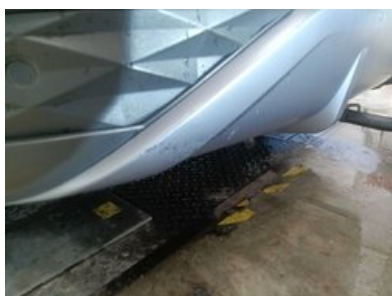
✓ **4. Tagaosa:** Tagumine stange - Seisukord ja joondus
