# Diagnostikaaruanne

## 2015 NISSAN JUKE Acenta

### Diagnostika üksikasjad

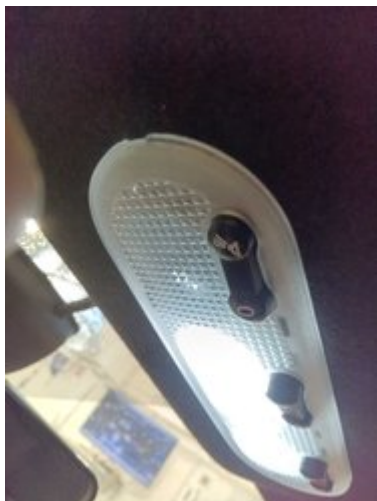
### ✓ 1. Salong: Salongi Valgustus - Toimimine ja Kahjustused

- ✓ 1. Vaheta Salongi Valgustus

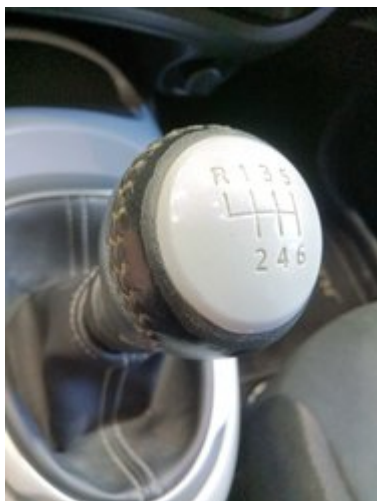
### ✓ 2. Salong: Käigukang Katik ja Käigukang Nupp - Seisukord

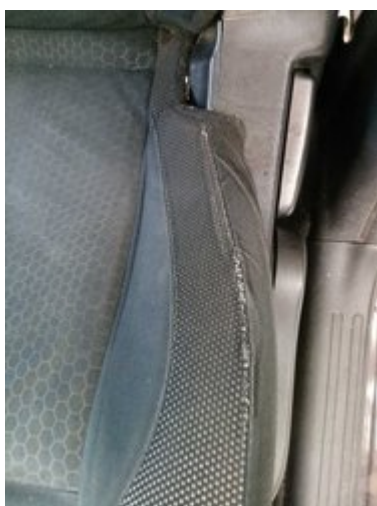
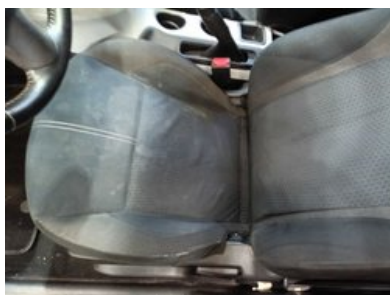
### ✓ 3. Istmed: Kõik Istmed - Seisukord

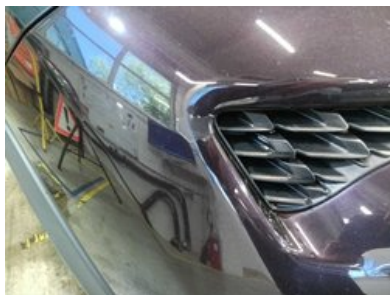
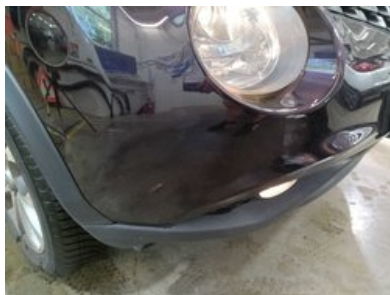
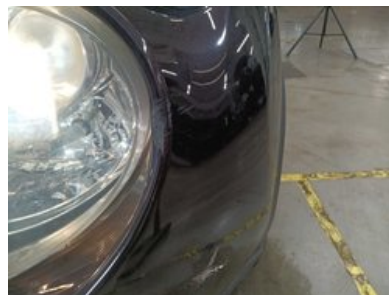
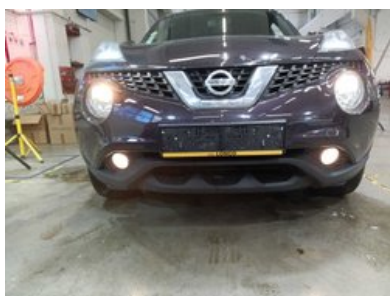
### ✓ 1. Esiosa: Esistange - Seisukord ja Joondus

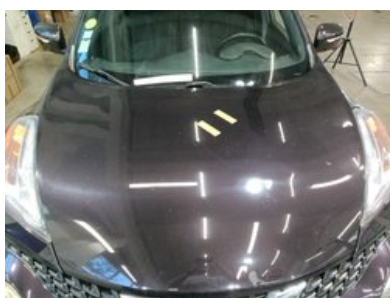
### ✓ 2. Esiosa: Kapott - Nähtavad Kahjustused

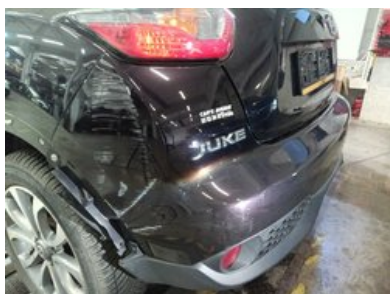
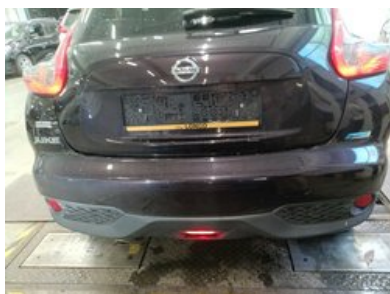
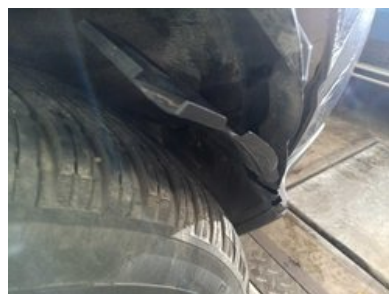
### ✓ 3. Tagaosa: Tagumine stange - Seisukord ja joondus

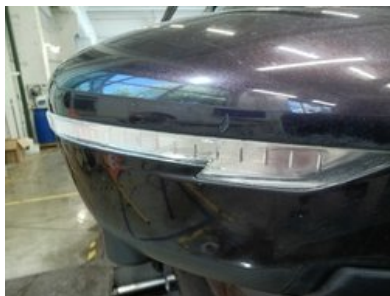
✓ **4. Tuled:** Auto Küljetuled - Toimimine, Kahjustused ja Värv

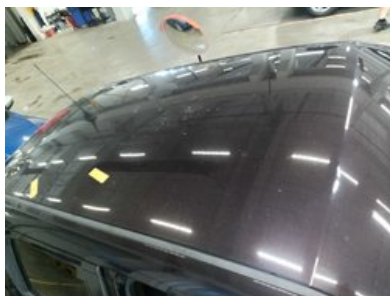
✓ **5. Muu:** Katus - Nähtavad kahjustused (nt rahekahjustused)

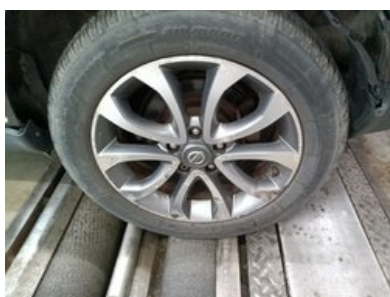
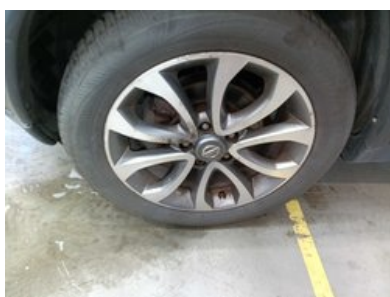
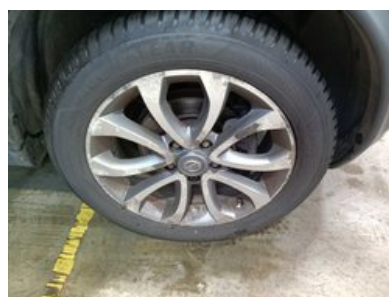
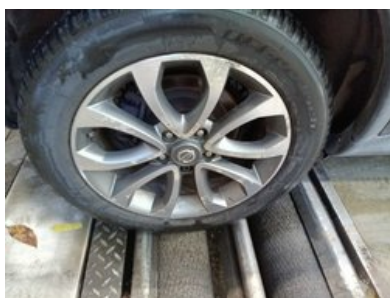
✓ **6. Külg:** Veljed - Seisukord

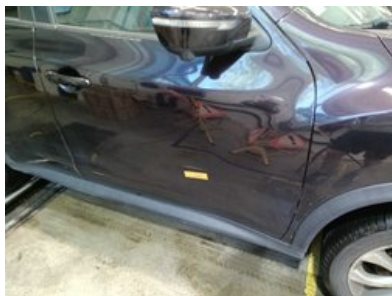
- ✓ **7. Külg:** Vasak ja Parem Külg - Nähtavad Kahjustused ja Kriimustused

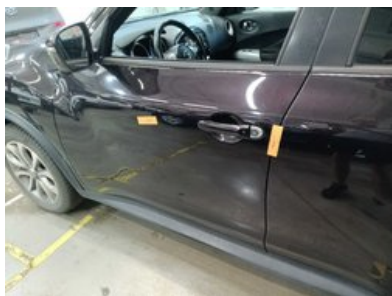
- ✓ **8. Külg:** Vasak ja Parem Külg - Nähtavad Kahjustused ja Kriimustused

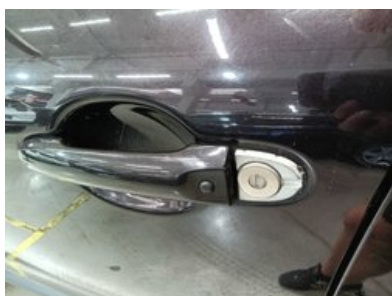
- ✓ **9. Külg:** Vasak ja Parem Külg - Nähtavad Kahjustused ja Kriimustused

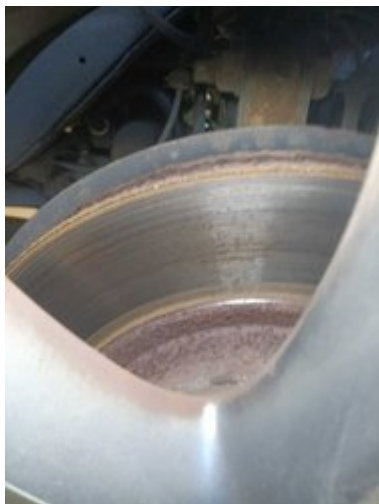
✓ **2. PIDURID:** Esimesed Pidurikettad Mõlemad

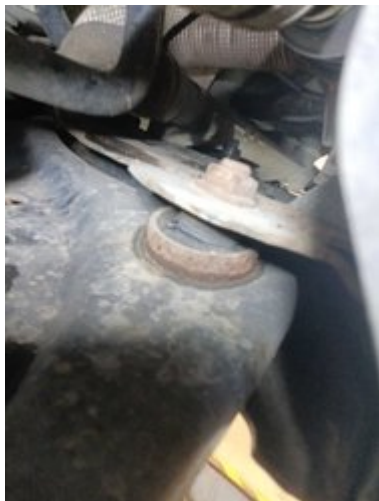
✓ **4. VEDRUSTUS:** Vedrustuse Alumise Õla Puksid

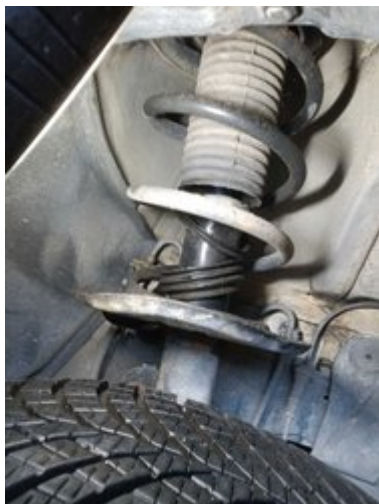
✓ **5. VEDRUSTUS:** Amortisaatori posti komplekt (mõlemad)
