# Diagnostikaaruanne

## 2018 BMW 540 Executive

Sõiduk on kontrollitud vastavalt Longo 150-punktilisele kontrollnimekirjale, mis hõlmab kere välispinda, salongi ning tehnilist seisukorda. Läbiviidud kontrolli ja hindamise ajal kättesaadava teabe põhjal ei tuvastatud viiteid sõiduki osalemisele rasketes liiklusõnnetustes. Hooldusajaloo ja kohustuslike tehnoulevaatuste teave põhineb kättesaadaval dokumentatsioonil ning ekspordiriigi andmetel. Palume arvestada, et sõidukil võib esineda loomulikku kulumist, mis on aksepteeritav ning mida ei pruugita eraldi parandada.

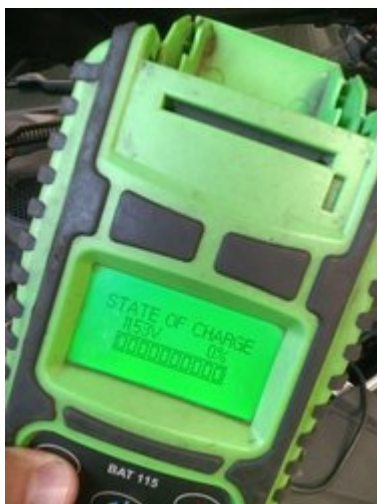
- ✓ **3. MUU:** Laadida Akut

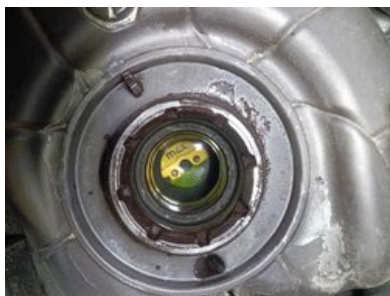
- 
- ✓ **4. MUU:** Jahutussüsteemi Täitmine

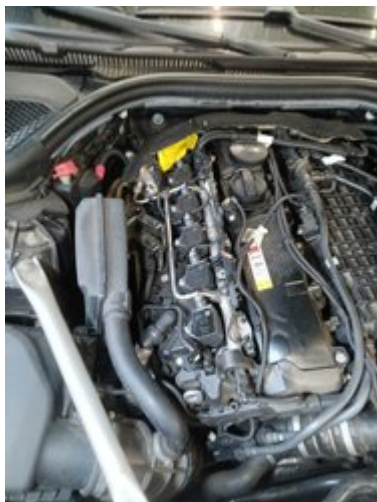
✓ **5. MOOTOR:** Kammelvälli Klapikate ja Tihend

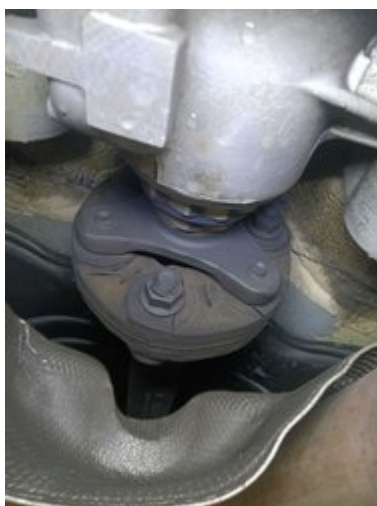
✓ **6. LÖPPHAMMASTIK, VÖLL JA TELJED:** Propshaft coupling/flange
