# Diagnostikaaruanne

## 2015 PEUGEOT 5008 Executive

Longo poolt läbi viidud põhjaliku diagnostika käigus, 20 puudust olid tuvastatud sõidukis.

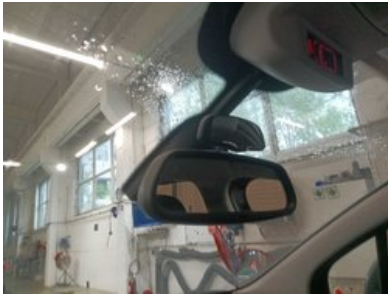
- ✓ **1. Esiosa:** Tagavaate peegel - Toimimine ja kinnituse terviklikkus

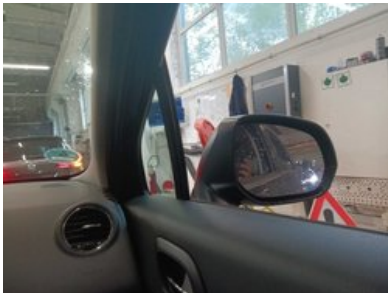
- ✓ **2. Uksed:** Välised Küljepeeglid - Elektrooniline Juhtimine, Kokkuklappimine ja Reguleerimine

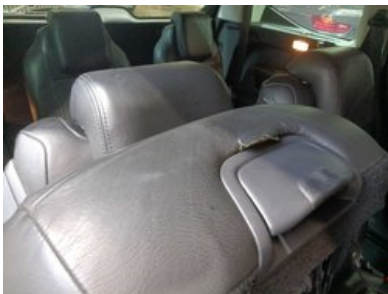
- ✓ **3. Istmed:** Kõik Istmed - Seisukord

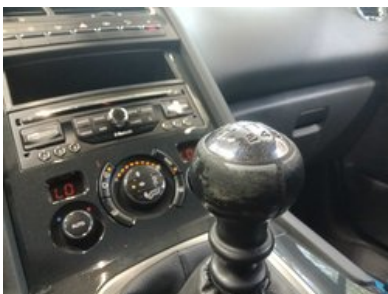
- ✓ **4. Salong:** Käigukang Katik ja Käigukang Nupp - Seisukord

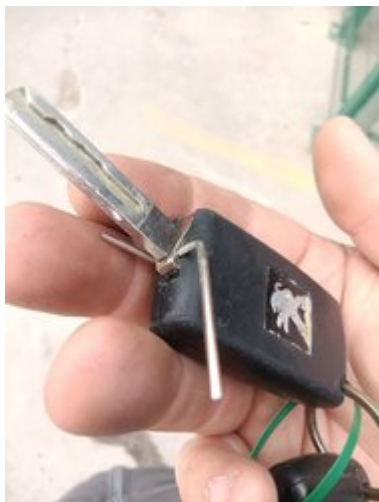
✓ **5. Salong:** Tarvikud - Toimimine ja Seisukord

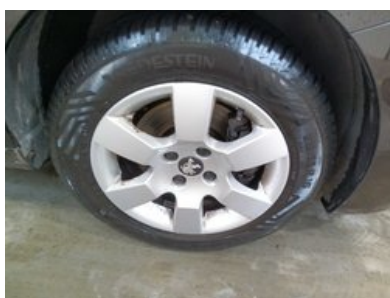
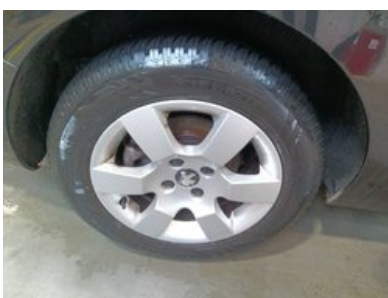
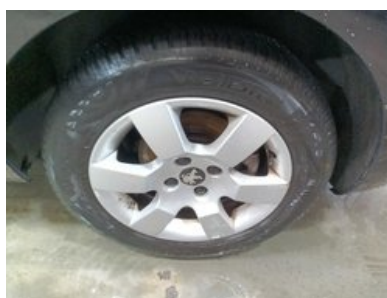
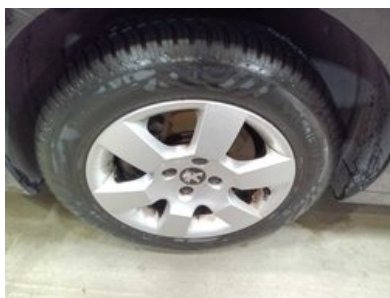
✓ **1. Külg:** Veljed - Seisukord

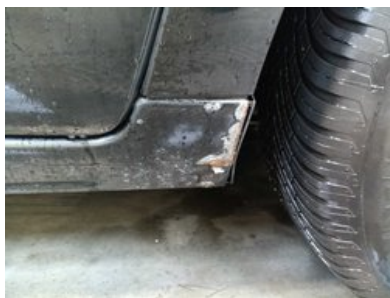
✓ **2. Külg:** Vasak ja Parem Külg - Nähtavad Kahjustused ja Kriimustused

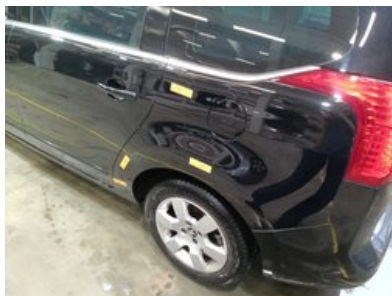
✓ **3. Külg:** Vasak ja Parem Külg - Nähtavad Kahjustused ja Kriimustused

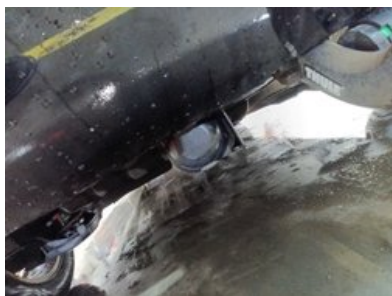
✓ **4. Tagaosa:** Kärakonks (Kinnitus, eemaldamismehhanism, välise valgustuse pistik, pistiku paksus)

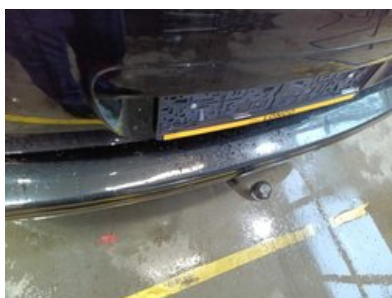
✓ **5. Tagaosa:** Tagumine stange - Seisukord ja joondus

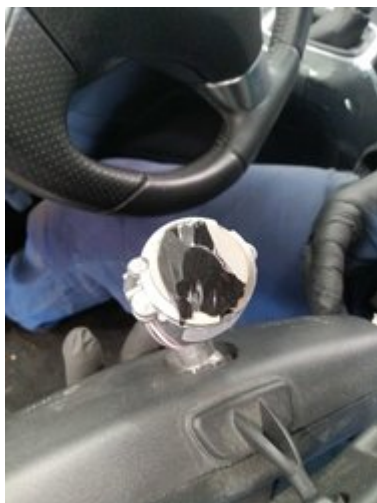
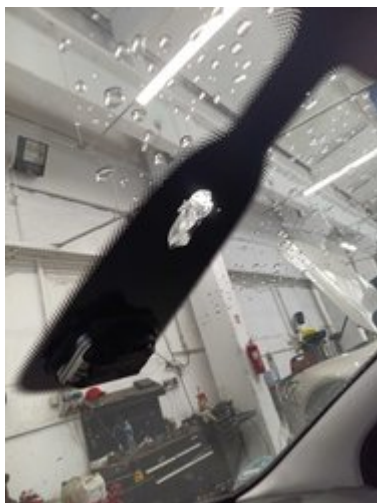
- ✓ **8. Esiosa:** Esiklaasi terviklikkus - puuduvad tehnõlevaatust välistavad kahjustused

- ✓ 1. Esiklaasi Vahetamine

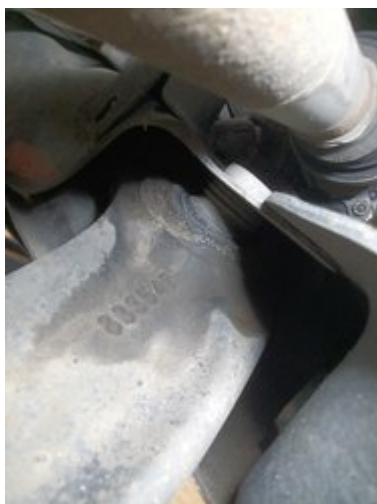
- ✓ **1. VEDRUSTUS:** Vedrustuse Alumise Õla Puksid Mõlemad

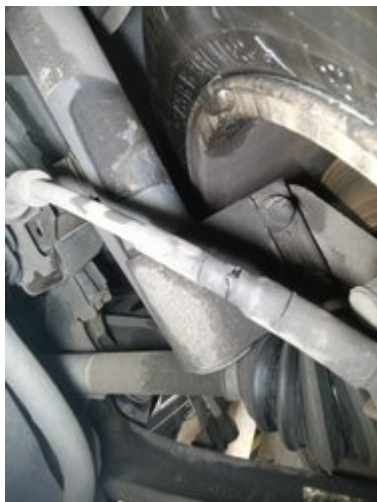
✓ **2. PIDURID:** Esimene Piduri Voolik (Mõlemad)

- ✓ 1. Süsteemi Tühjendamine/Täitmine
- ✓ 2. Mootoriõli ja Filtri Vahetus
- ✓ 3. Mootori Kammvõlli Remont "Sandwich"
- ✓ 4. Sisselaskeloa Ajamrihm
- ✓ 5. Esimesed Pidurivoolikud (Mõlemad)

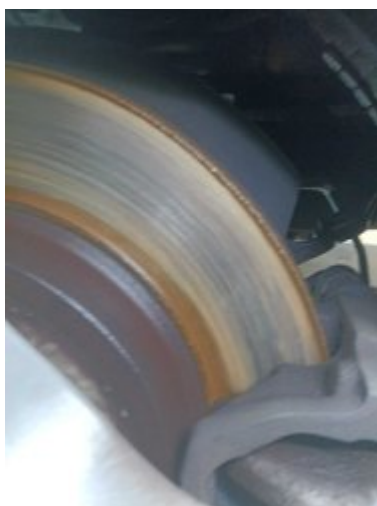
✓ **3. PIDURID:** Tagumine Piduri Ketas (Mõlemad)

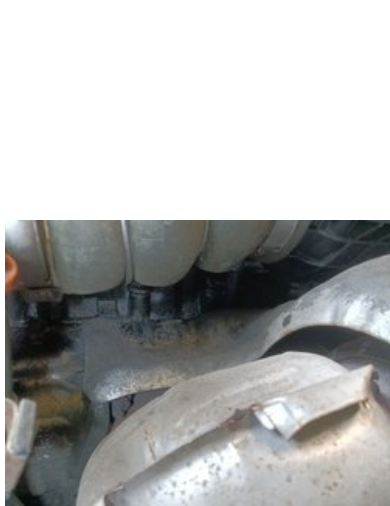
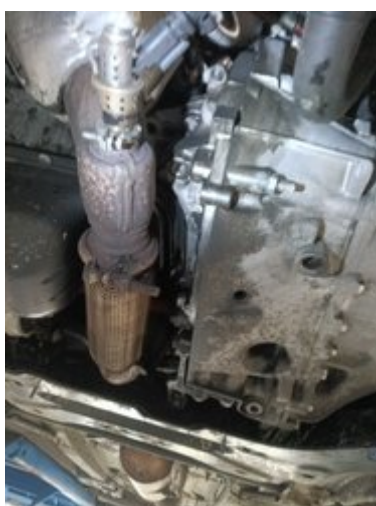
✓ **4. MUU:** Mootori Kammvõlli Remont "Sandwich"

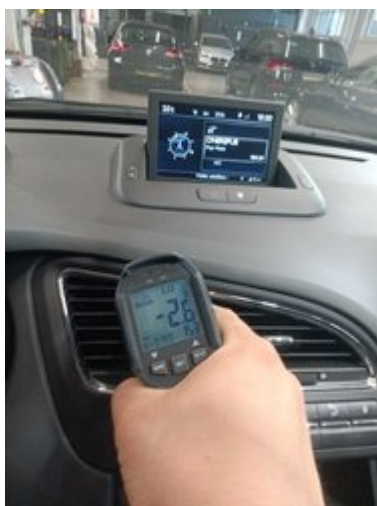
✓ **6. KLIIMASEADE JA KÜTE:** Süsteemi Tühjendamine/Täitmine

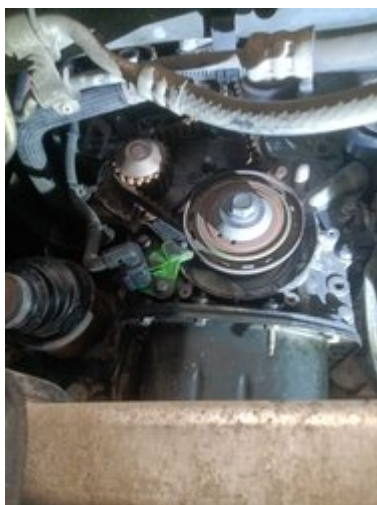
✓ **7. MOOTOR:** Sidurivõlli Ajamihm
