# Diagnostikaaruanne

## 2018 RENAULT KADJAR Intens

### Tuvastatud puuduste kokkuvõte

Longo poolt läbi viidud põhjaliku diagnostika käigus, 4 puudust olid tuvastatud sõidukis.

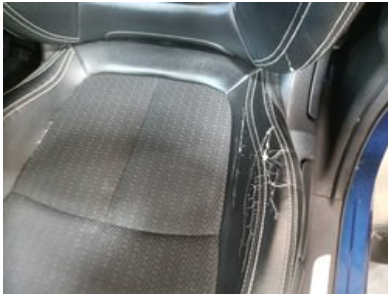
- ✓ **1. Istmed:** Kõik Istmed - Seisukord

- ✓ 1. Õmble Eesmine Iste

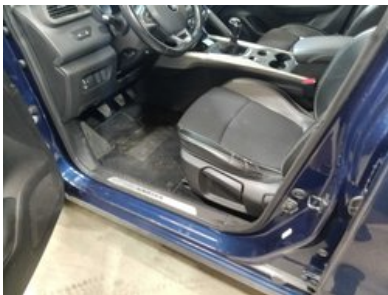
- ✓ **2. Uksed:** Uste Kummitihendid

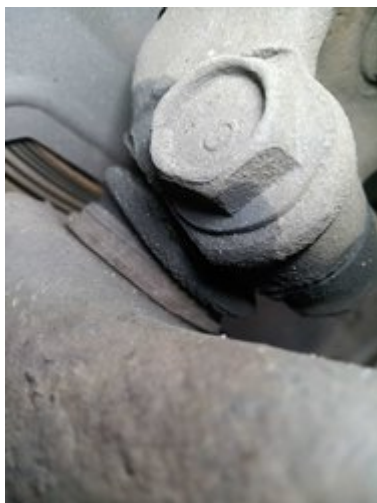
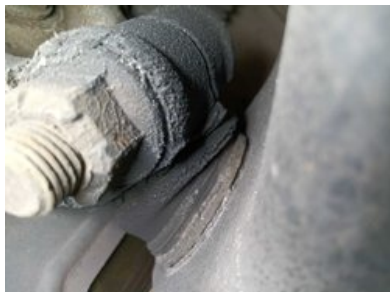
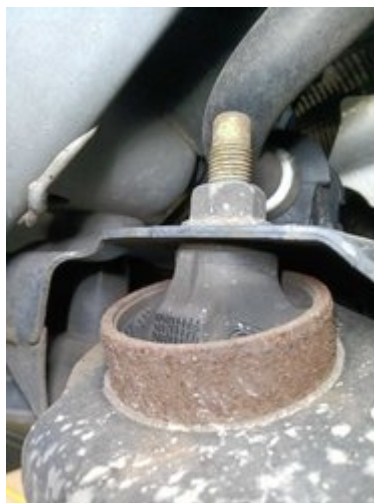
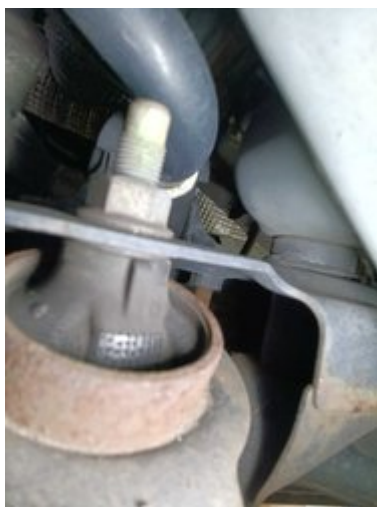
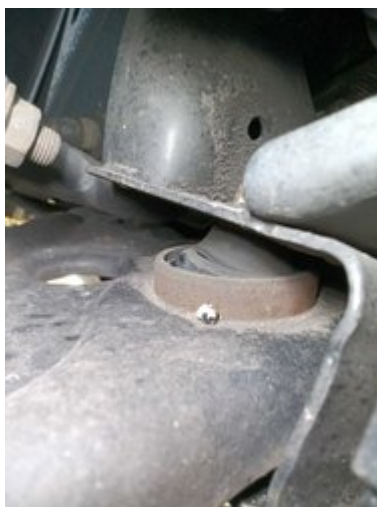
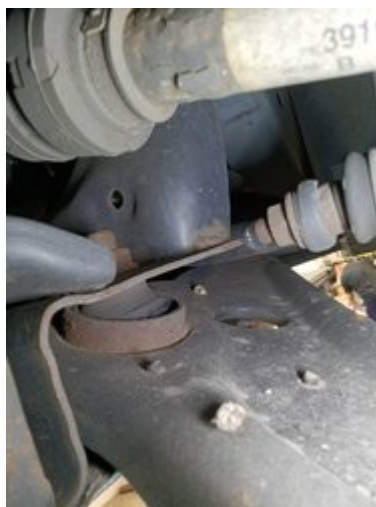
- ✓ **1. MUU:** Mootoriõli ja Filtri Vahetus
-

✓ **2. VEDRUSTUS:** Vedrustuse Alumine Õlg Mõlemad

- ✓ 1. Mootoriõli ja Filtri Vahetus
