# Diagnostikaaruanne

## 2016 SUZUKI VITARA Exclusive Allgrip

### Diagnostika üksikasjad

Longo poolt läbi viidud põhjaliku diagnostika käigus, 8 puudust olid tuvastatud sõidukis.

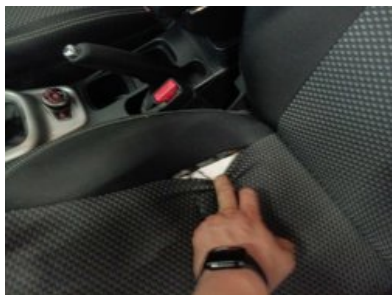
### ✓ 1. Istmed: Kõik Istmed - Seisukord

- ✓ 1. Õmble Eesmine Iste

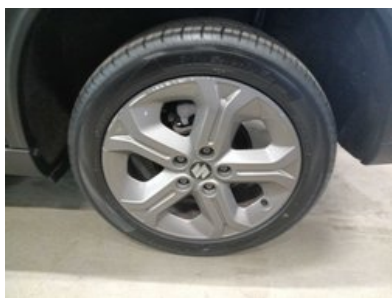
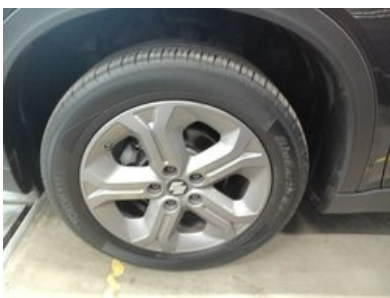
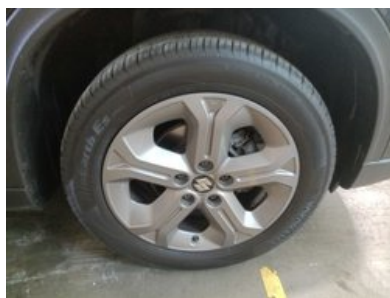
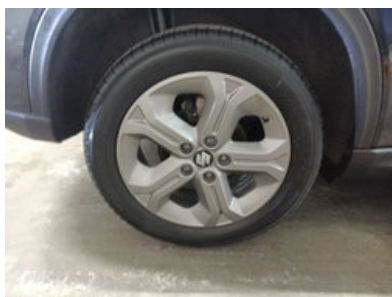
### ✓ 1. Külg: Veljed - Seisukord

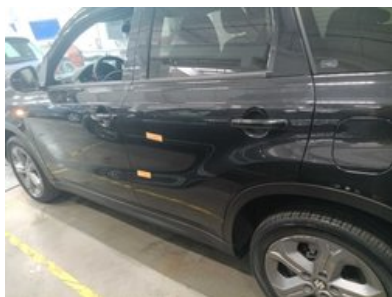
### ✓ 2. Külg: Vasak ja Parem Külg - Nähtavad Kahjustused ja Kriimustused

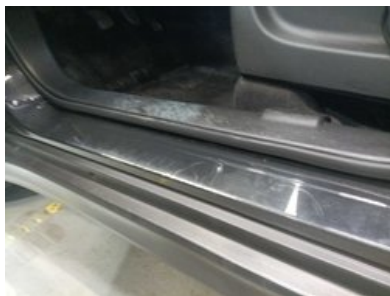
- ✓ **3. Külg:** Vasak ja Parem Külg - Nähtavad Kahjustused ja Kriimustused

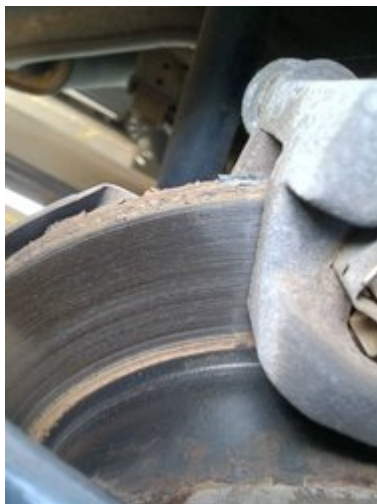
- ✓ **1. MUU:** Mootoriõli ja Filtri Vaetus
- ✓ **2. PIDURID:** Tagumine Piduri Ketas (Mõlemad)

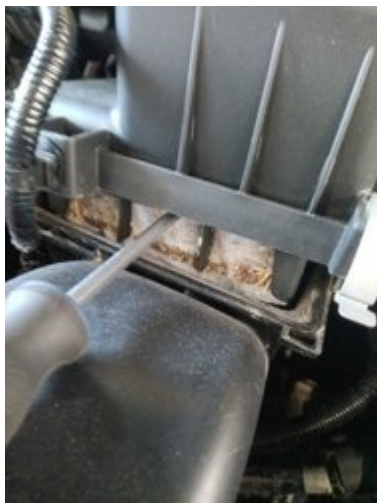
- ✓ **3. ÜLDINE ELEKTER:** Uduetulede reguleerimine
- ✓ **4. MOOTORI JUHTIMINE - KÜTUS:** Õhufiltri Element
