Diagnostikaaruanne

2015 RENAULT CLIO Night&Day

Tuvastatud puuduste kokkuvõte

Longo poolt läbi viidud põhjaliku diagnostika käigus, 16 puudust olid tuvastatud sõidukis.

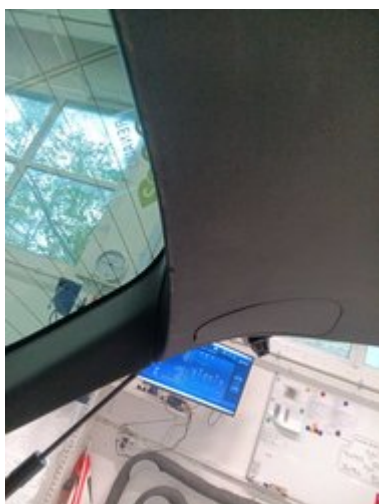
✓ 1. Salong: Katted ja liistud - Seisukord

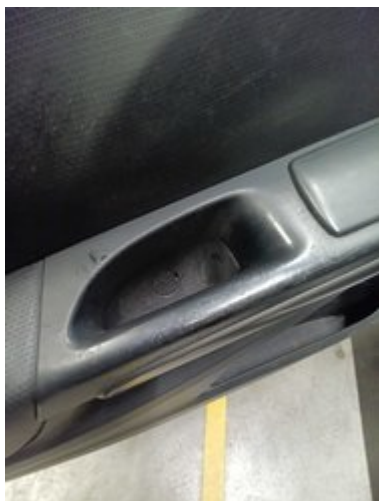
✓ 2. Uksed: Katted ja liistud - Seisukord

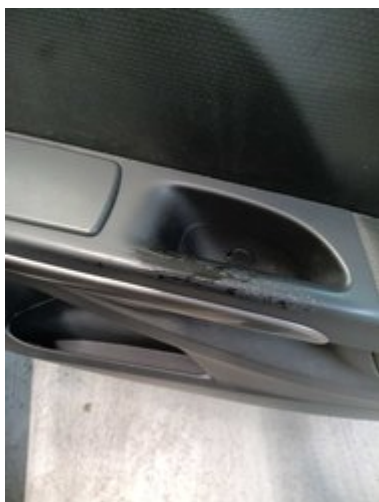
✓ 3. Uksed: Katted ja liistud - Seisukord

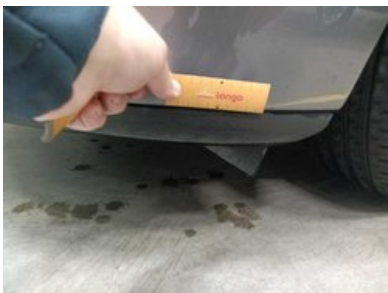
- ✓ **1. Esiosa:** Esistange - Seisukord ja Joondus

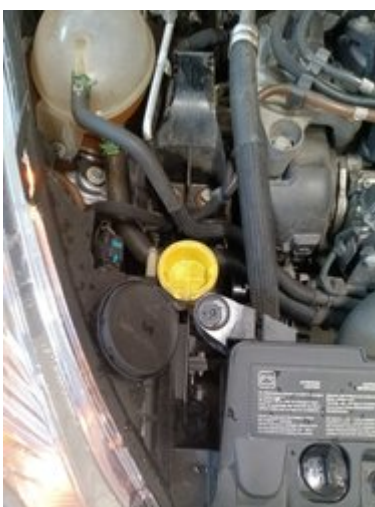
- ✓ **2. Esiosa:** Klaasipesuvedeliku Tase (Talvel Ka Talvine Vedelik)

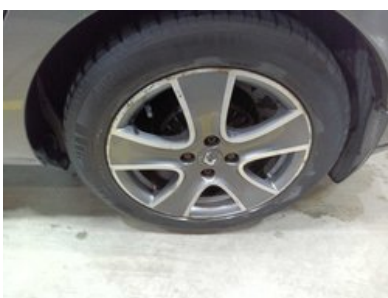
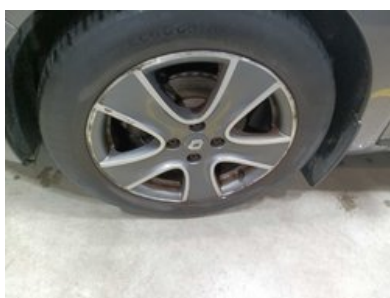
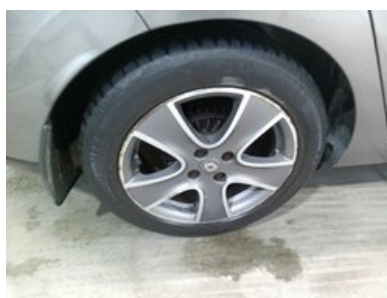
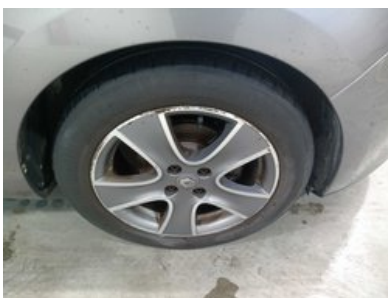
- ✓ **3. Külg:** Veljed - Seisukord

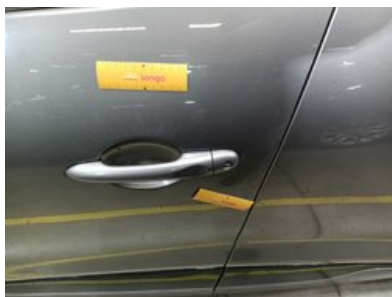
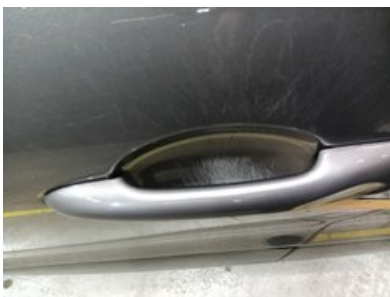
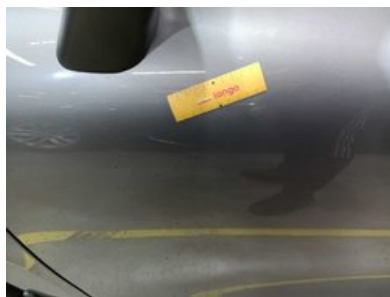
✓ **4. Külg:** Vasak ja Parem Külg - Nähtavad Kahjustused ja Kriimustused

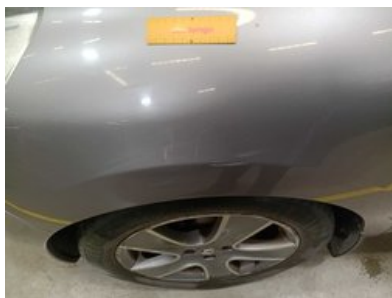
✓ **5. Külg:** Vasak ja Parem Külg - Nähtavad Kahjustused ja Kriimustused

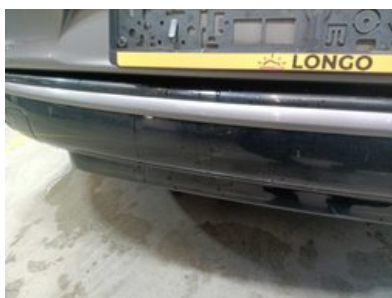
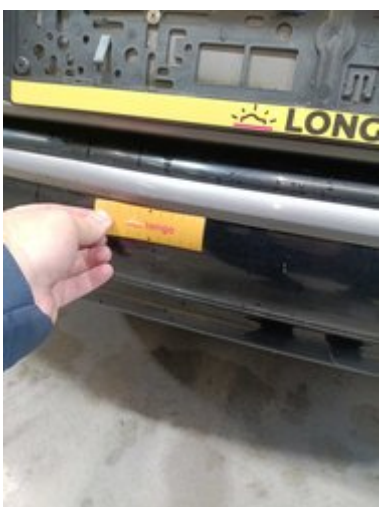
✓ **6. Tagaosa:** Tagumine stange - Seisukord ja joendus

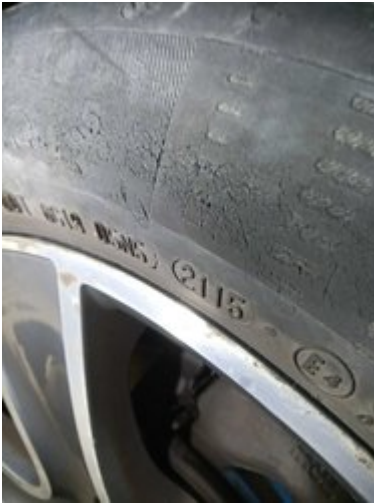
- ✓ **1. MUU:** Vahetada Rehve

- ✓ 1. Mootoriõli ja Filtri Vaetus
- ✓ 2. Laadida Akut
- ✓ 3. Vahetada Rehve
- ✓ 4. Tagumised Piduriklotsid

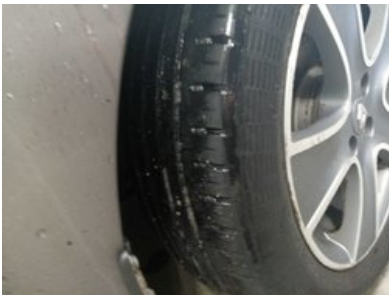
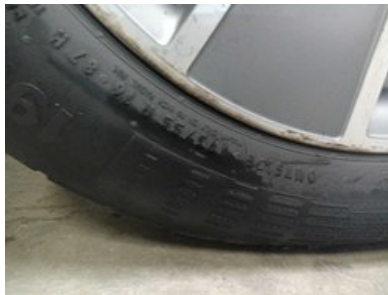
- ✓ **4. MUU:** Vahetada Rehve

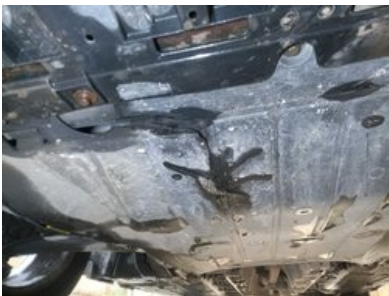
-
- ✓ **5. KERE - EESOSA:** Kahjustatud Mootori Kate

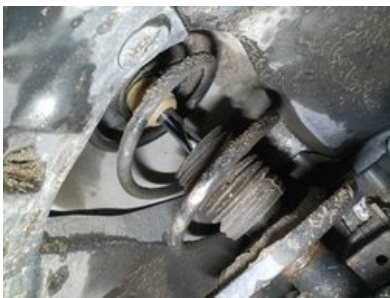
✓ **6. VEDRUSTUS:** Amortisaatori posti komplekt (mõlemad)

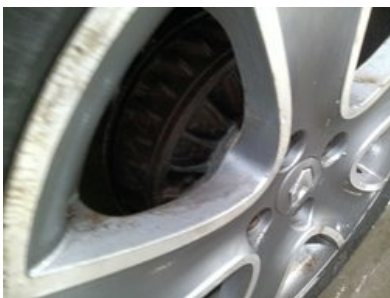
✓ **7. PIDURID:** Tagumised Pidurijalad (Kõik)

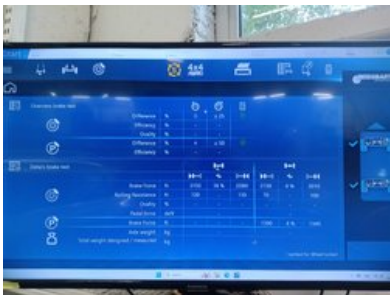
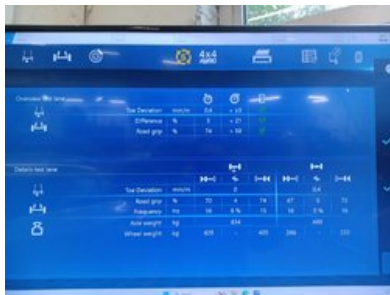
✓ **1. Piduristendi Tulemused**

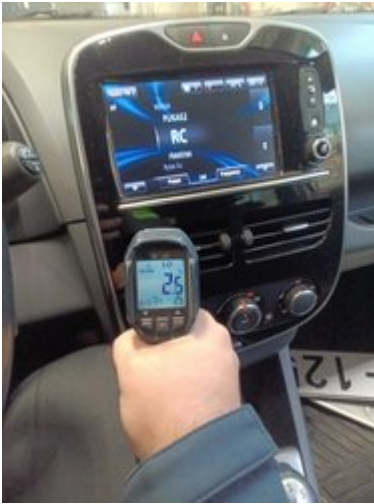
✓ 3. Kliimaseadme Mõõtmine
