Diagnostikaaruanne

2017 VOLVO V60 Summum

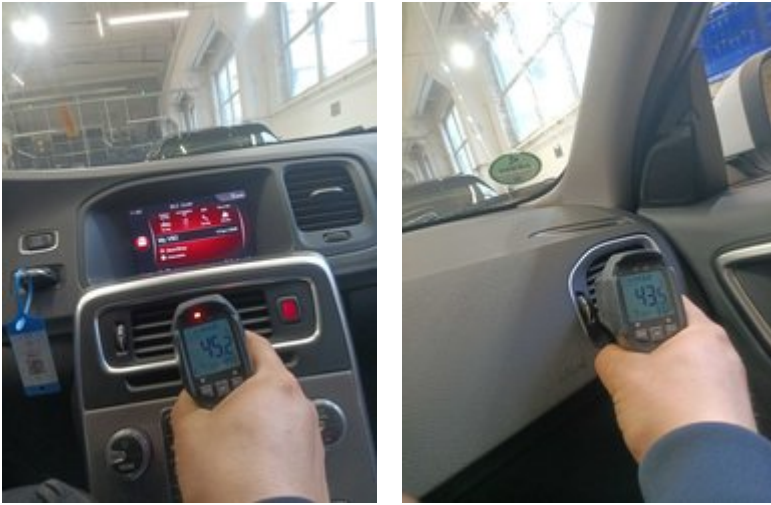
✓ 1. Toiming: Küttesüsteem - Toimimine

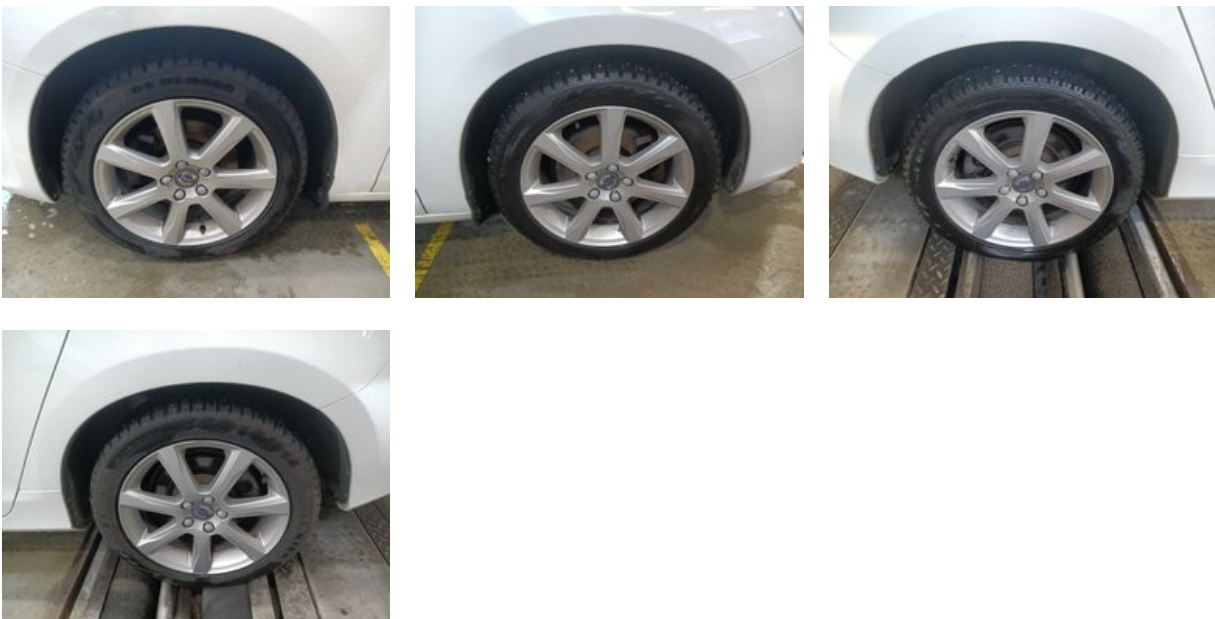
✓ 1. Külg: Veljed - Seisukord

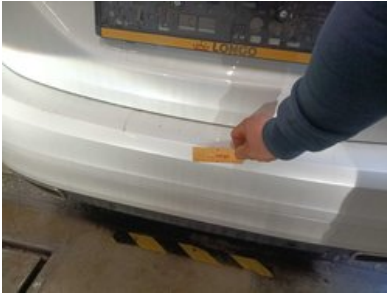
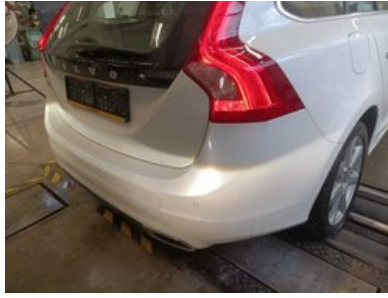
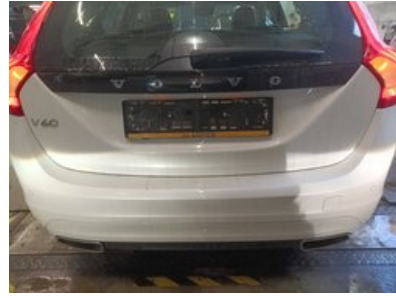
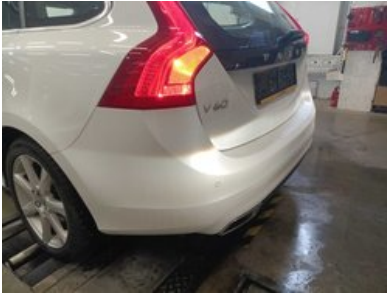
✔ **2. Tagaosa:** Tagumine stange - Seisukord ja joendus

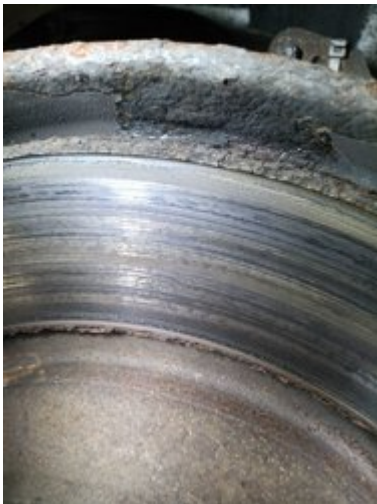
✓ 4. MUU: Tagumised Pidurikettad Koos Klotsidega
