# Diagnostikaaruanne

## 2019 PEUGEOT 3008 Crossway

### Diagnostika üksikasjad

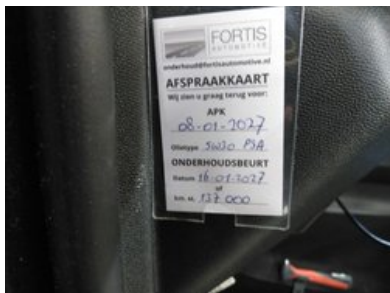
### ✓ 1. MUU: Mootoriõli ja Filtri Vahetus

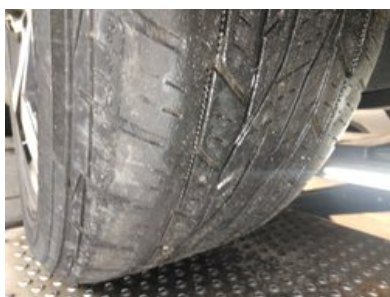
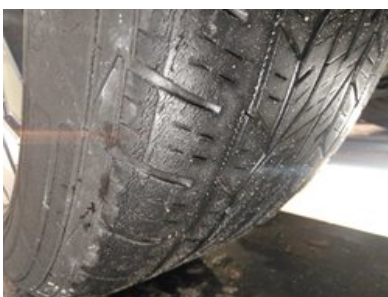
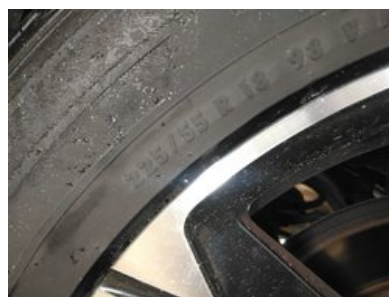
### ✓ 2. MUU: Vahetada Rehve

- ✓ 1. Vahetada Rehve

- 1. Maxtrek 225/55R18 98T Trek W (MXT00134)
- 2. NEXEN 225/55R18 Talverehv (NEXEN 225/55R18 WINTER)

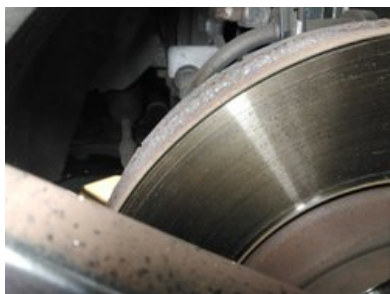
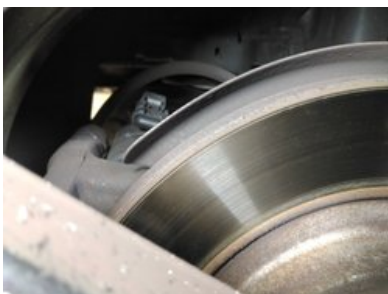
### ✓ 3. PIDURID: Pidurite Ülevaatus

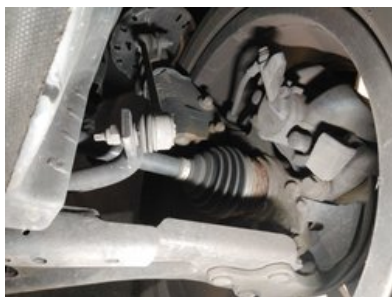
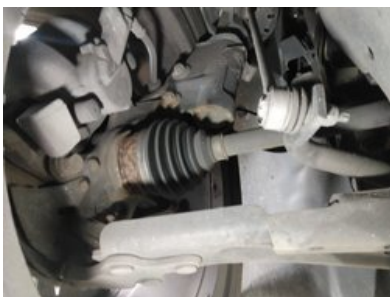
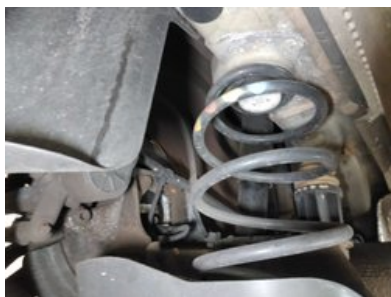
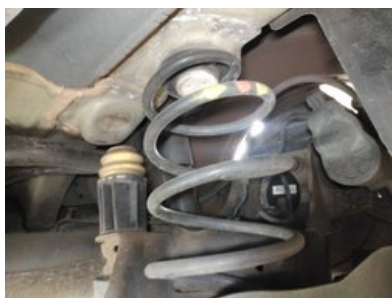
#### ✓ 4. VEDRUSTUS: Vedrustuse Ülevaatus

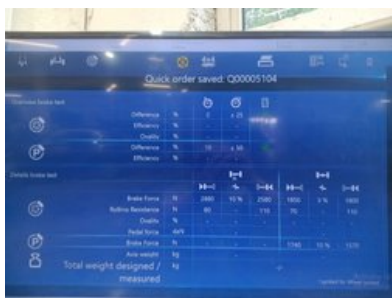
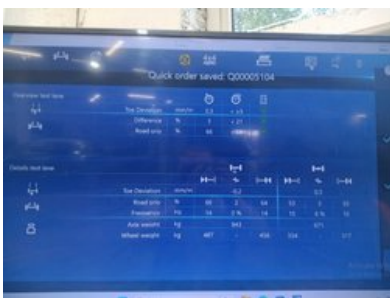
#### ✓ 1. Piduristendi Tulemused

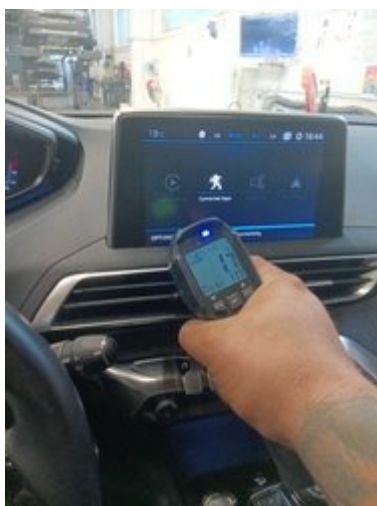
## ✓ 3. Kliimaseadme Mõõtmine
