# Diagnostikaaruanne

## 2022 DACIA DUSTER Extreme

### Diagnostika üksikasjad

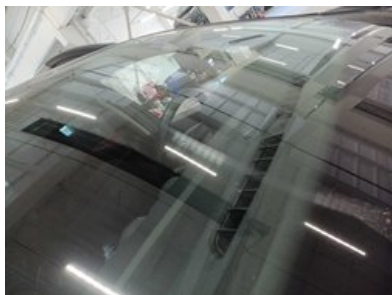
- ✓ **1. Esiosa:** Esiklaasi terviklikkus - puuduvad tehnöülevaatust välistavad kahjustused

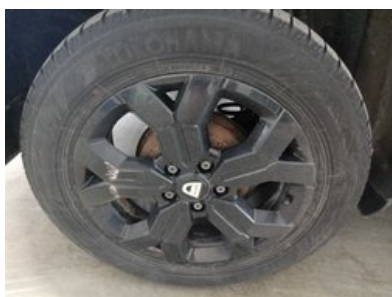
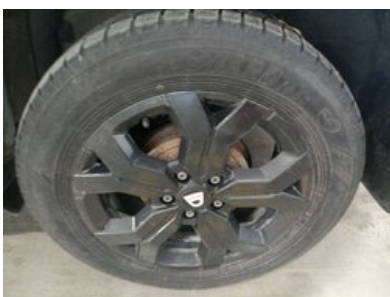
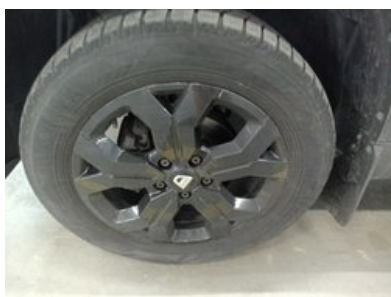
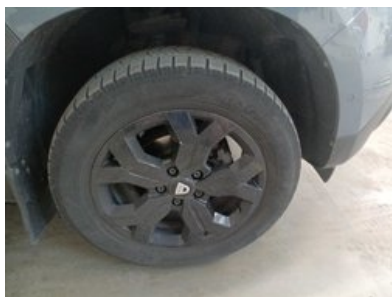
- ✓ **2. Külg:** Veljed - Seisukord

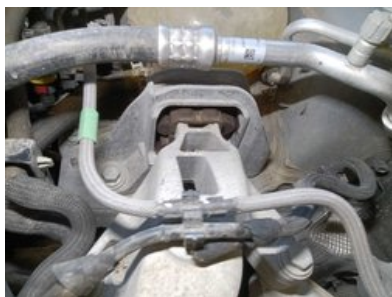
- ✓ **1. MOOTOR:** Kinnitus - Vasak (Mootorisektsioon)

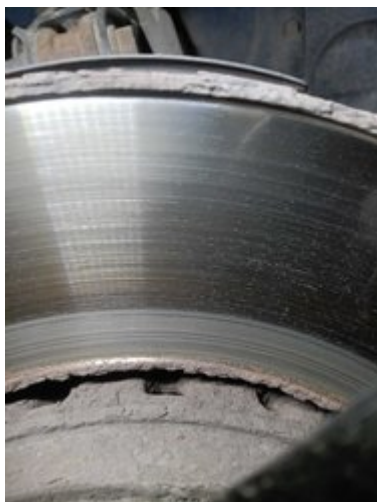
✓ **5. PIDURID:** Esimesed Pidurikettad Mõlemad koos Klotside

- ✓ 1. Laadida Akut
- ✓ 2. Mootoriõli ja Filtri Vahetus
- ✓ 3. Esimesed Pidurikettad (Mõlemad) — Klotsidega
- ✓ 4. Täita Kütust
