# Diagnostikaaruanne

## 2017 PEUGEOT 3008 Allure

# Ettevalmistus- ja remondiaruanne

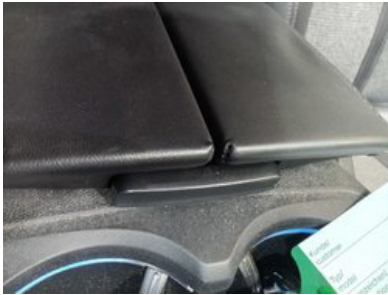
### ✓ 1. Salong: Käetugi - Toimimine ja Seisukord

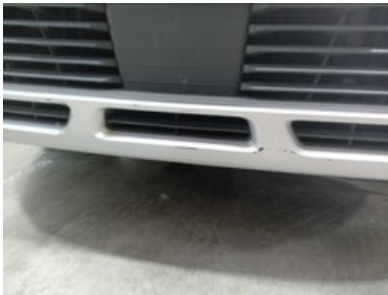
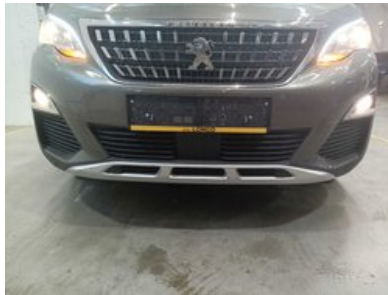
### ✓ 1. Esiosa: Esistange - Seisukord ja Joondus

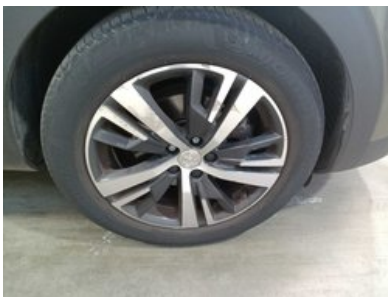
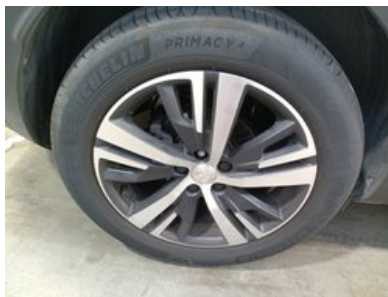
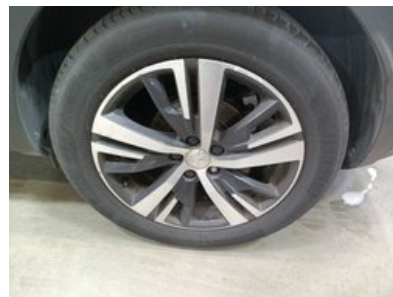
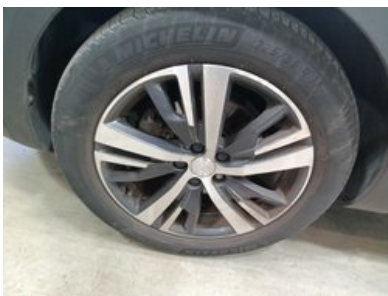
### ✓ 2. Külg: Veljed - Seisukord

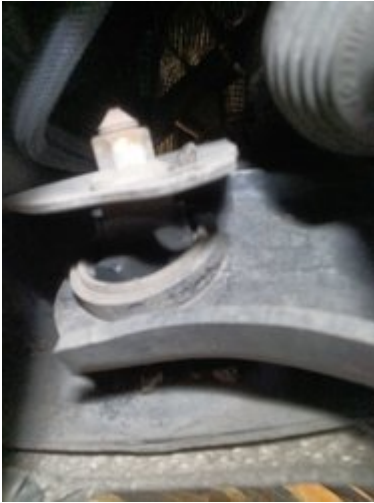
- ✓ **1. MUU:** Mootooriõli ja Filtri Vahetus
- 
- ✓ **2. VEDRUSTUS:** Vedrustuse Alumise Õla Puksid Mõlemad

- ✓ 1. Vedrustuse Alumise Võlla Puksid (Mõlemad)
- ✓ 2. Mootoriõli ja Filtri Vahetus

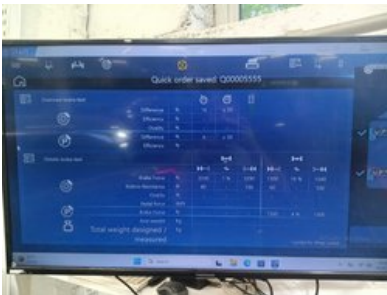
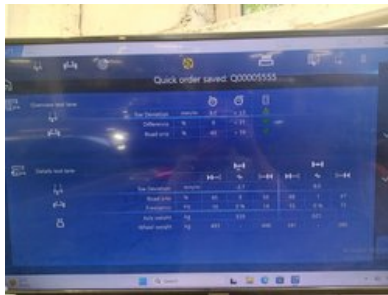
- ### 1. Piduristendi Tulemused

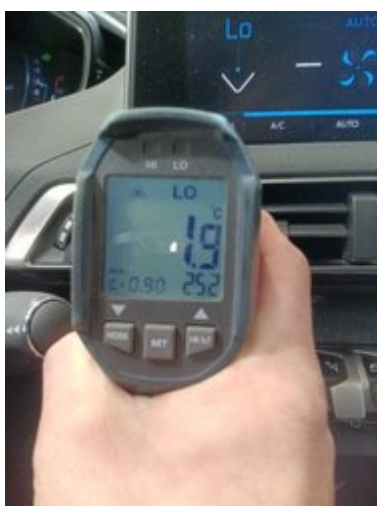
## ✓ 4. Kliimaseadme Mõõtmine
