Diagnostikaaruanne

2014 TOYOTA AURIS Aspiration

Diagnostika üksikasjad

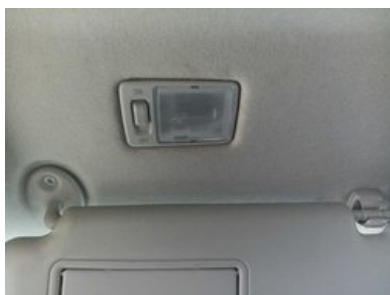
- ✔ **1. Esiosa:** Päikesesirmid - Toimimine ja seisukord

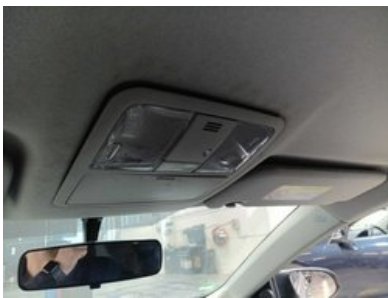
✓ **2. Salong:** Salongi Valgustus - Toimimine ja Kahjustused

- ✓ 1. Salongi Valgustuse Paneel

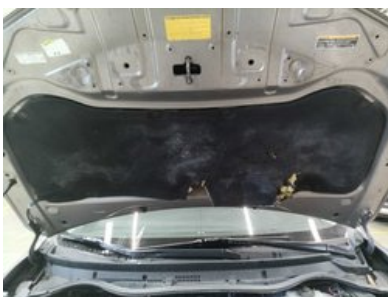
✓ **1. Esiosa:** Kapoti Heliisolatsioon - Seisukord

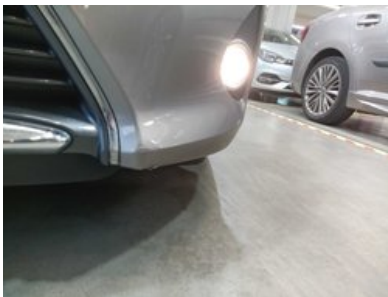
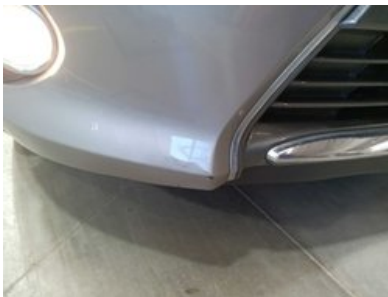
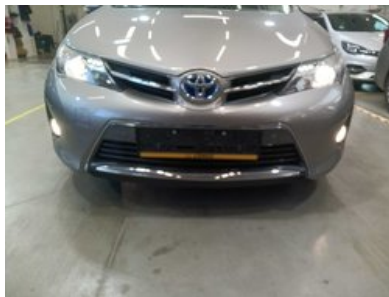
✓ **2. Esiosa:** Esistange - Seisukord ja Joondus

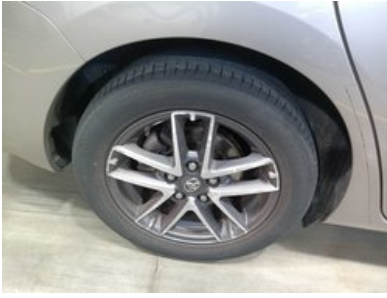
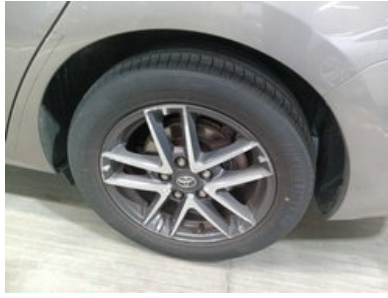
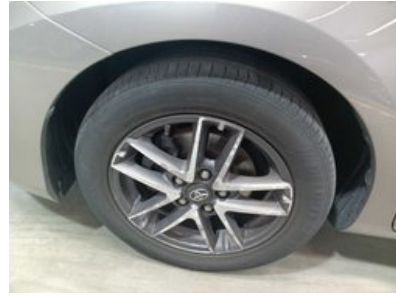
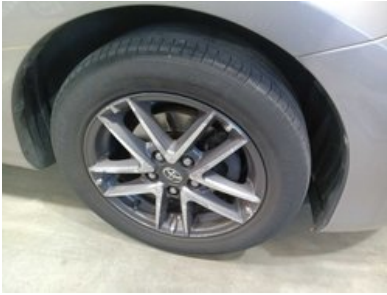
✔ **3. Külg:** Veljed - Seisukord

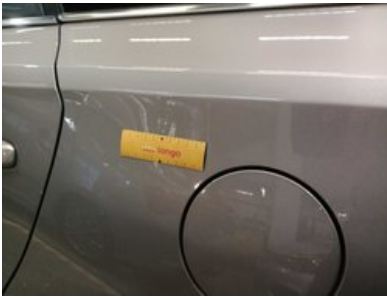
✔ **4. Külg:** Vasak ja Parem Külg - Nähtavad Kahjustused ja Kriimustused

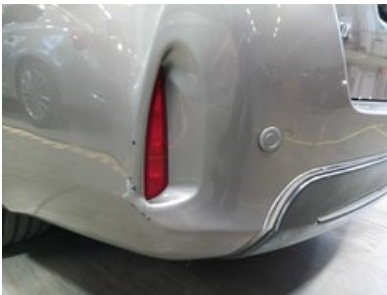
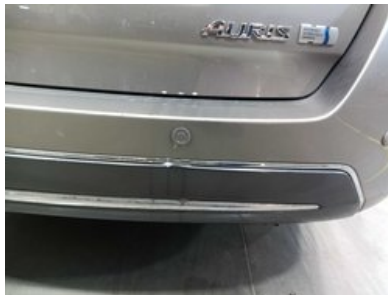
✔ **5. Tagaosa:** Tagumine stange - Seisukord ja joendus
