# Diagnostikaaruanne

## 2014 OPEL ASTRA Exclusive

Läbisõit lõpetamise kuupäeval: 194 203 km

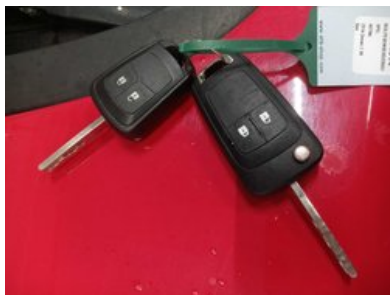
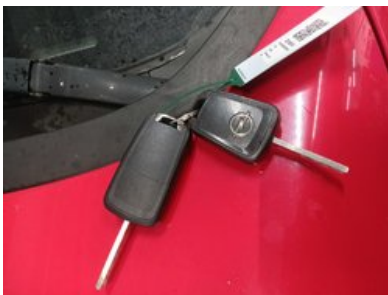
### ✓ 1. Salong: Tarvikud - Toimimine ja Seisukord

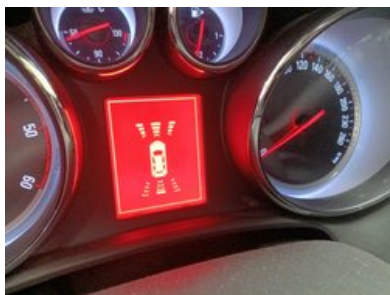
### ✓ 2. Salong: Tarvikud - Toimimine ja Seisukord

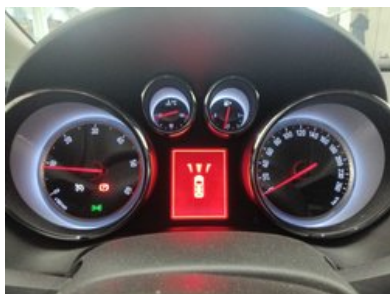
### ✓ 3. Salong: Tarvikud - Toimimine ja Seisukord

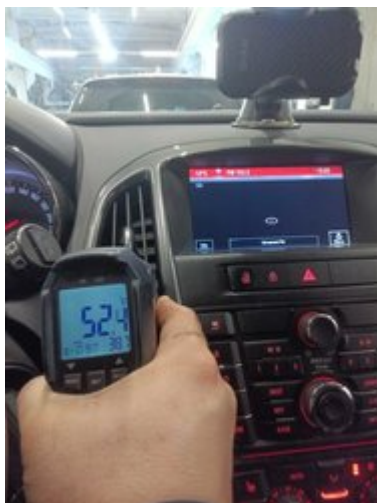
✓ **4. Salong:** Tarvikud - Toimimine ja Seisukord

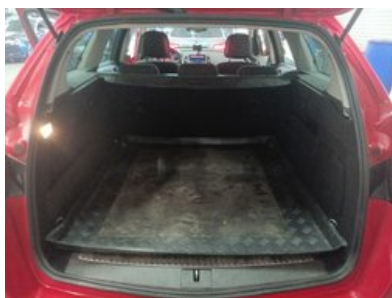
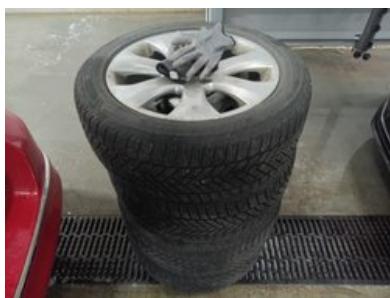
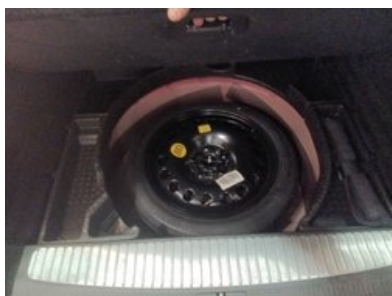
✓ **5. Salong:** Tarvikud - Toimimine ja Seisukord

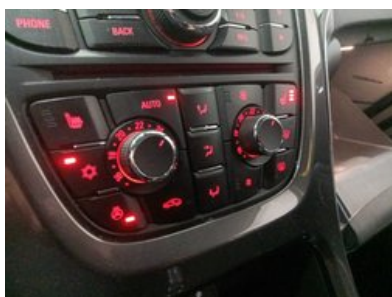
✓ **6. Toiming:** Istmesoendused - Toimimine (Juht ja kaassõitja)

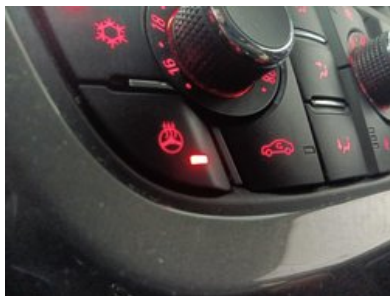
✓ **7. Toiming:** Istmesoendused - Toimimine (Juht ja kaassõitja)

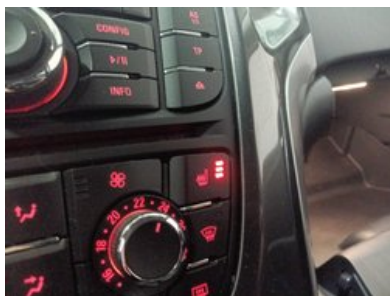
✓ **8. Toiming:** Istmesoendused - Toimimine (Juht ja kaassõitja)

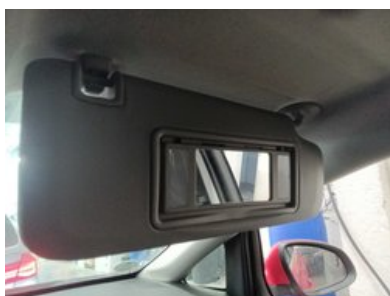
✓ **9. Esiosa:** Päikesesirmid - Toimimine ja seisukord

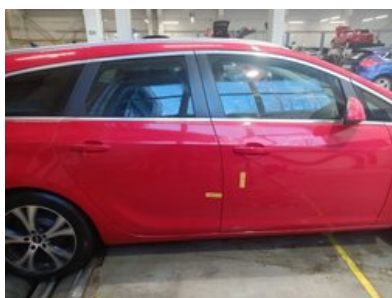
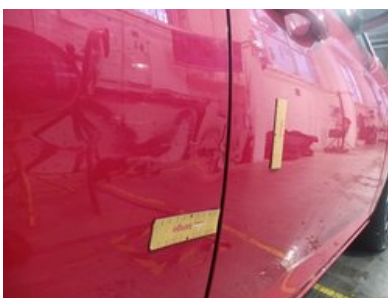
- ✓ **2. Külg:** Vasak ja Parem Külg - Nähtavad Kahjustused ja Kriimustused

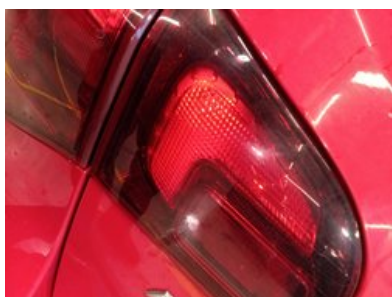
- ✓ **4. Tuled:** Lambipirnid

- ✓ 1. Laadida Akut
- ✓ 2. Vaheta Pirn Tagumiste Tulede Jaoks
- ✓ 3. Mootooriõli ja Filtri Vahetus

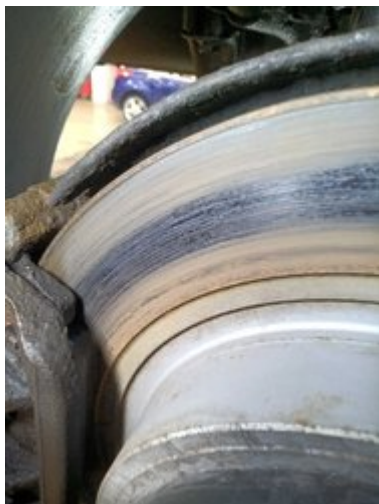
✓ **3. PIDURID:** Tagumine Piduri Ketas (Mõlemad) koos Klotsidega

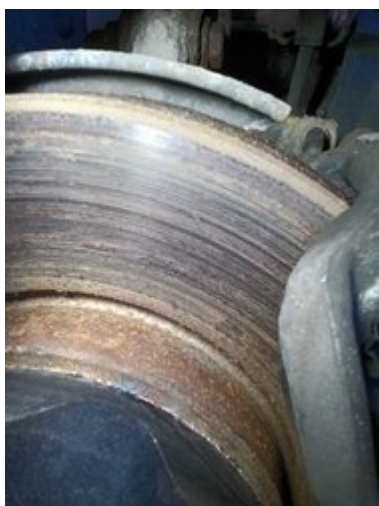
✓ **4. PIDURID:** Esimesed Pidurikettad Mõlemad koos Klotside
