# Diagnostikaaruanne

## 2014 TOYOTA AURIS Aspiration

Kontrollitud Longo Shared Service sertifitseeritud diagnostika meeskonna poolt: Ugne D., Arnas S.

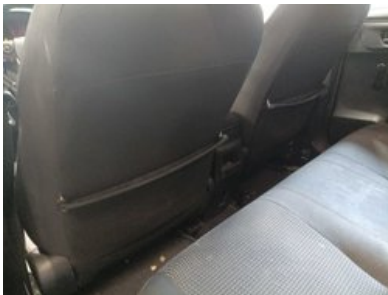
### 1. Istmed: Kõik Istmed - Seisukord

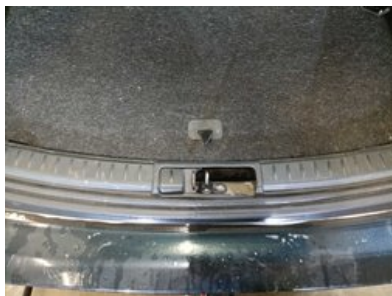
✓ **2. Salong:** Katted ja liistud - Seisukord

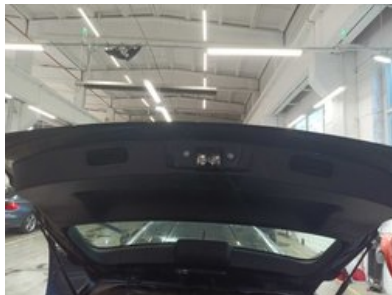
✓ **3. Salong:** Katted ja liistud - Seisukord

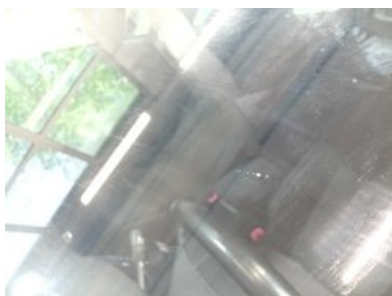
✓ **1. Esiosa:** Esiklaasi terviklikkus - puuduvad tehnöölevaatust välistavad kahjustused

- ✓ 1. Esiklaasi Remont

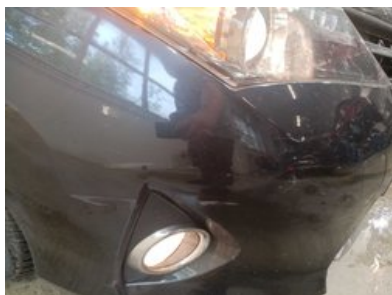
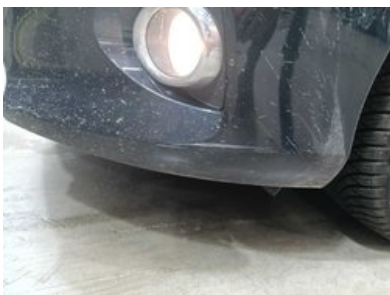
✓ **2. Esiosa:** Esistange - Seisukord ja Joondus

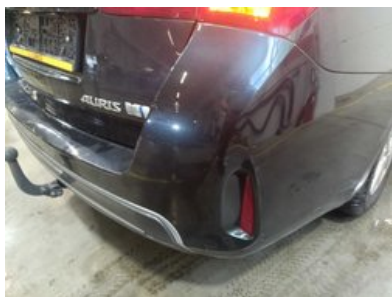
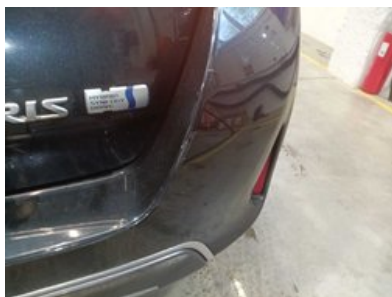
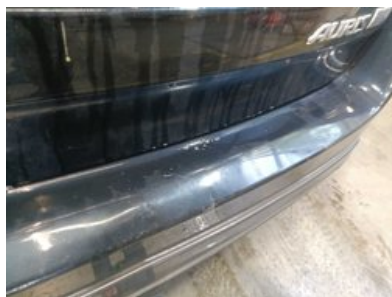
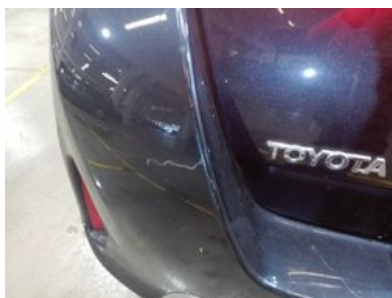
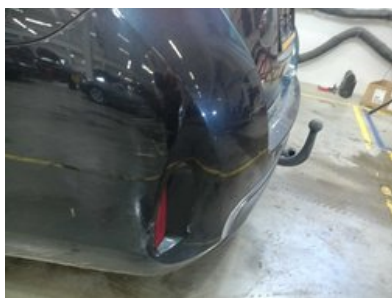
✓ **3. Tagaosa:** Tagumine stange - Seisukord ja joondus

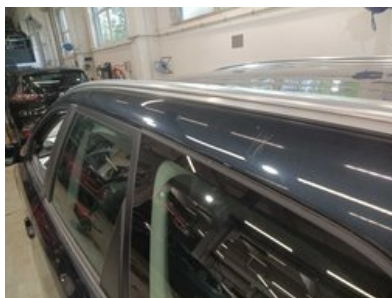
✓ **4. Külg:** Vasak ja Parem Külg - Nähtavad Kahjustused ja Kriimustused

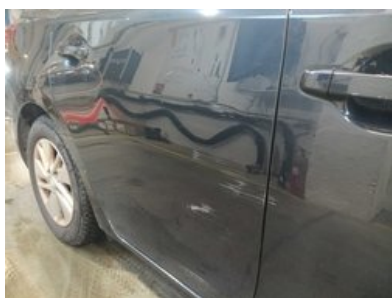
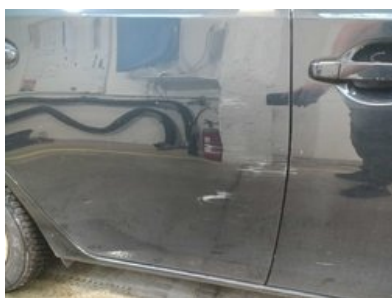
✓ **5. Muu:** Täiendavad Poleerimistööd

- ✓ 1. Kere pesemine
- ✓ 2. Salongi süvapuhasustus ainult hüpoallergeensete puhastusvahendidega
- ✓ 3. Kere poleerimine pärast puhastamist

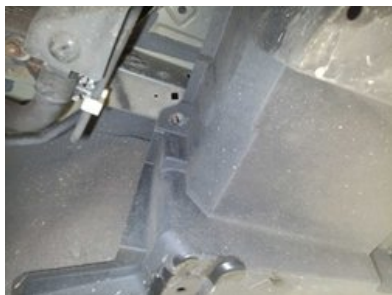
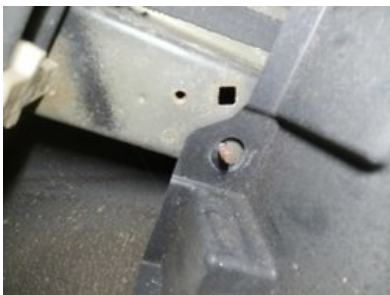
### ✓ 1. MOOTOR: Missing screw

- ✓ 1. Muu: Puuduv Kruvi

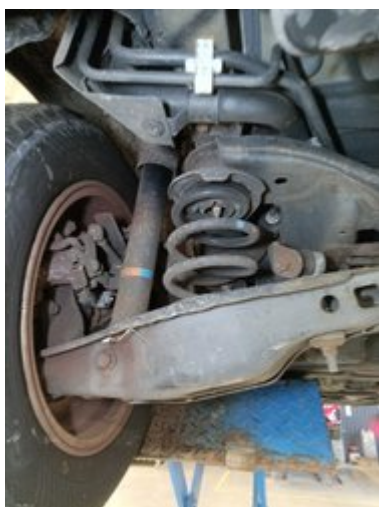
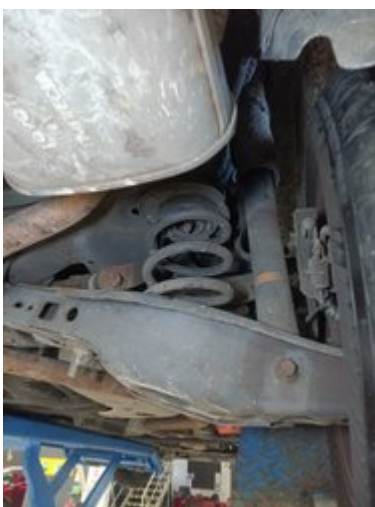
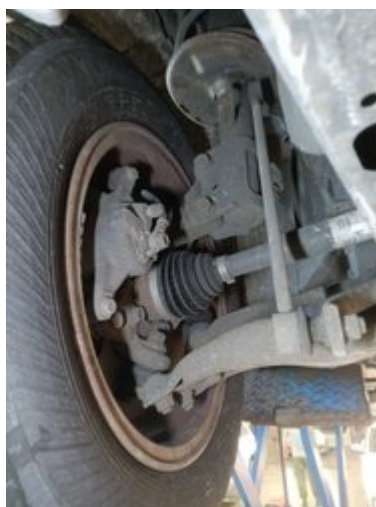
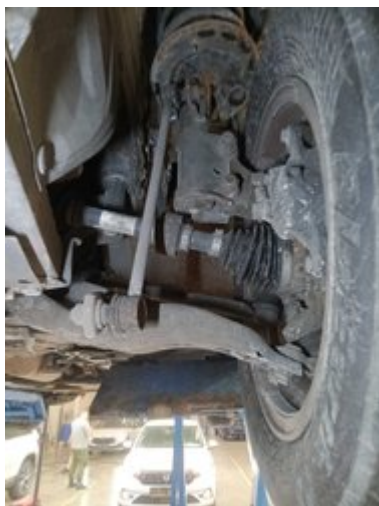
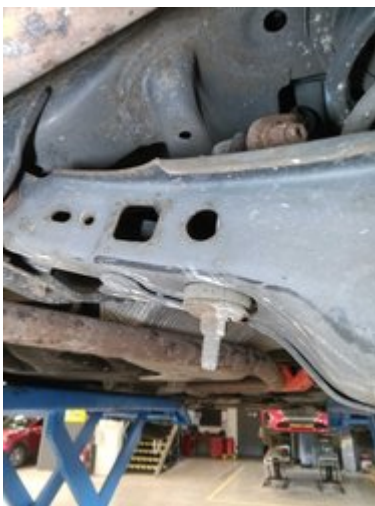
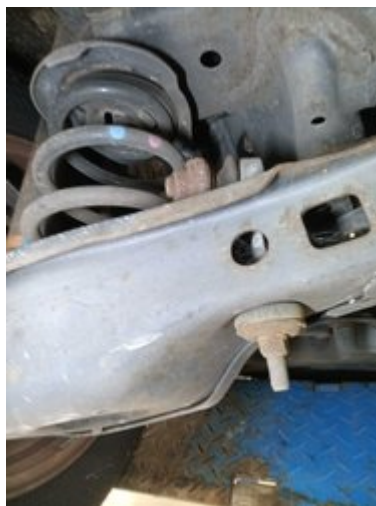
### ✓ 2. VEDRUSTUS: Veermiku seisukord
