# Diagnostikaaruanne

## 2021 SKODA SUPERB Ambition

### Diagnostika üksikasjad

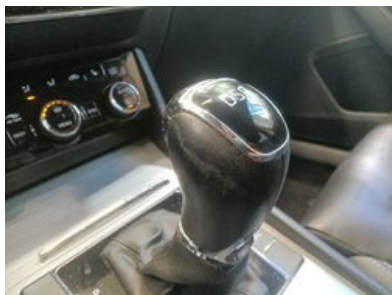
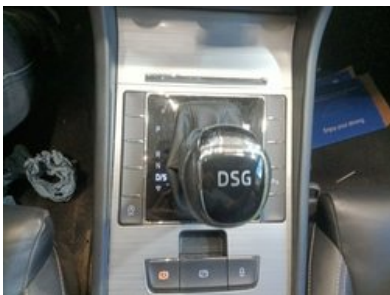
### ✓ 1. Salong: Käigukang Katik ja Käigukang Nupp - Seisukord

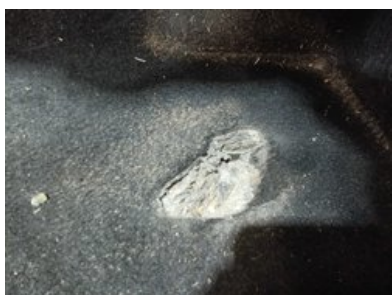
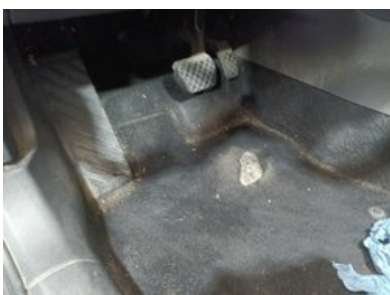
### ✓ 2. Salong: Vaibad - Seisukord

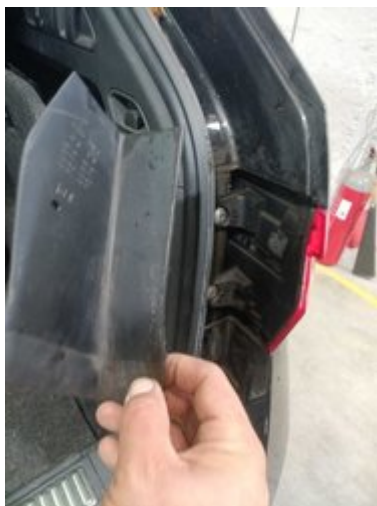
### ✓ 3. Salong: Katted ja liistud - Seisukord

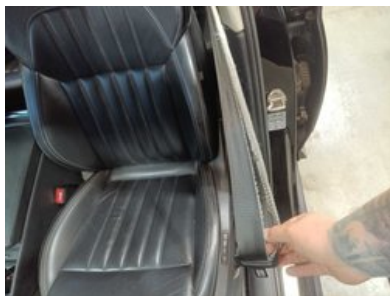
✓ **4. Istmed:** Turvavööd - Toimimine ja lukustusmehhanism

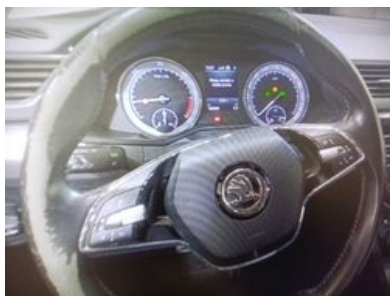
✓ **5. Esiosa:** Rool - Seisukord

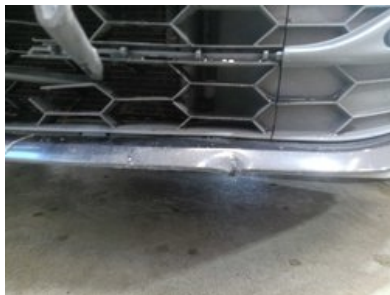
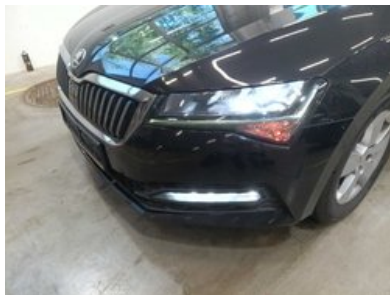
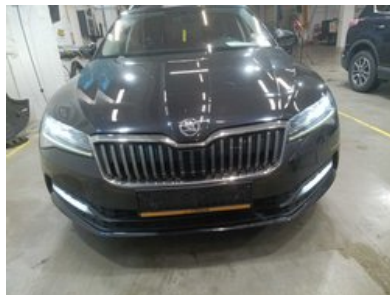
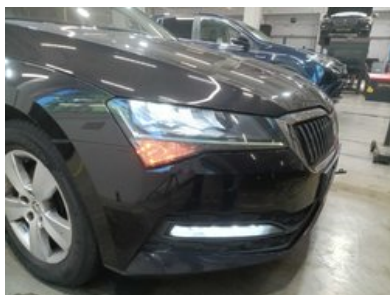
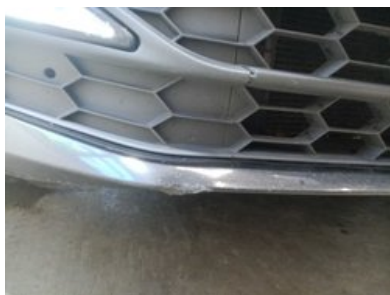
✓ **1. Esiosa:** Esistange - Seisukord ja Joondus

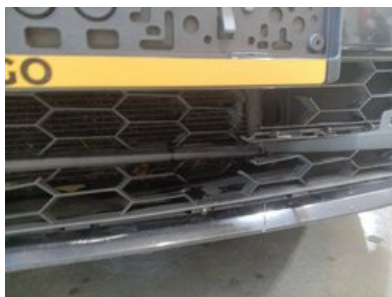
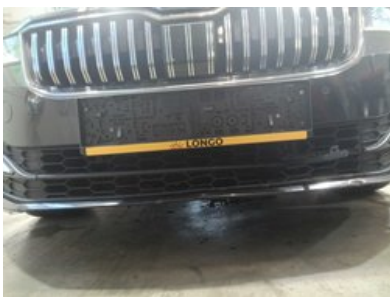
✓ **2. Esiosa:** Esivõre - Seisukord

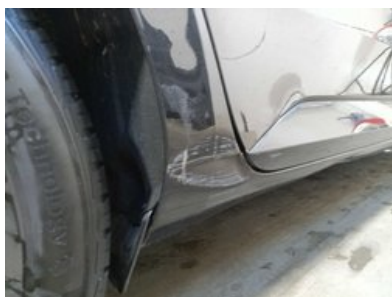
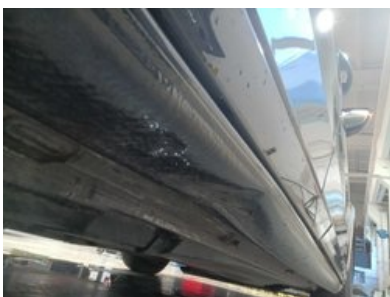
✓ **3. Külg:** Vasak ja Parem Külg - Nähtavad Kahjustused ja Kriimustused

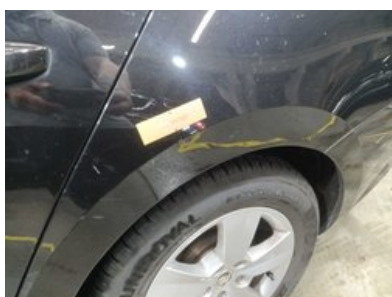
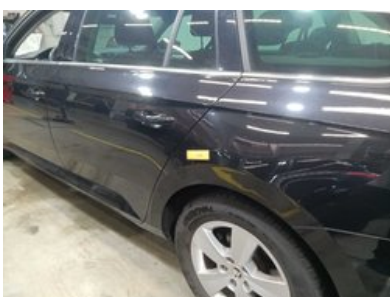
✓ **4. Külg:** Vasak ja Parem Külg - Nähtavad Kahjustused ja Kriimustused

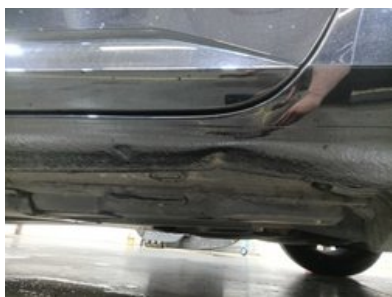
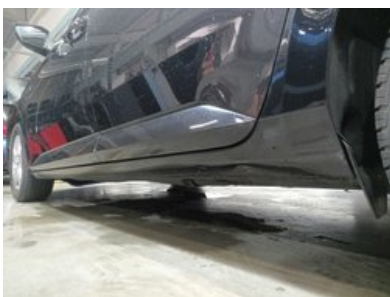
✓ **5. Külg:** Vasak ja Parem Külg - Nähtavad Kahjustused ja Kriimustused

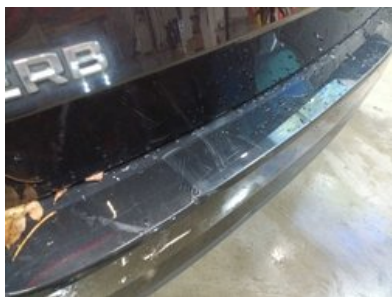
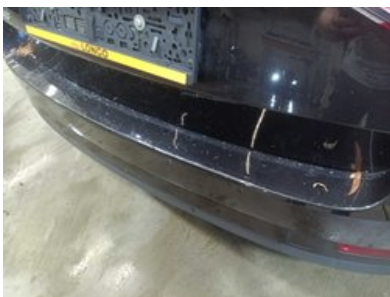
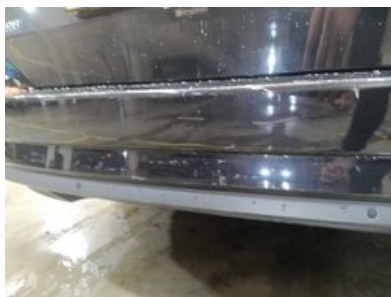
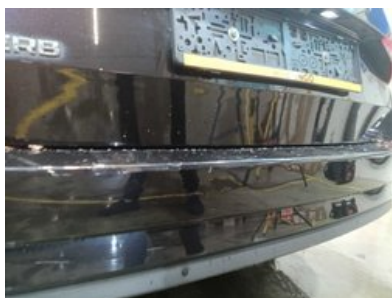
✓ **6. Tagaosa:** Tagumine stange - Seisukord ja joondus

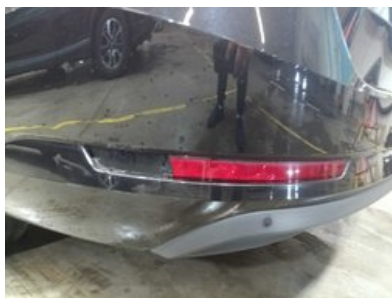
✓ **7. Tuled:** Tagatuled (Pidurituled, udutuled, suunatud) - Toimimine, kahjustused ja värv

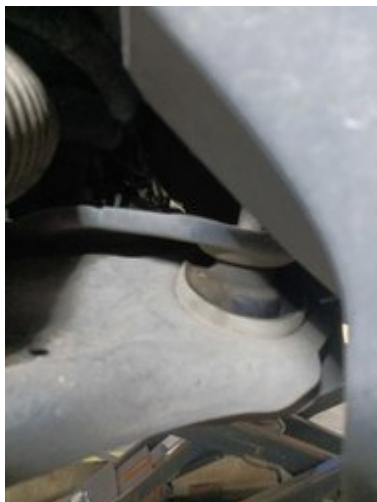
✓ **2. VEDRUSTUS:** Vedrustuse Alumine Õlg Mõlemad

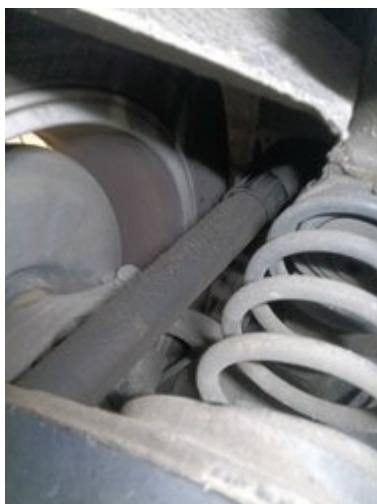
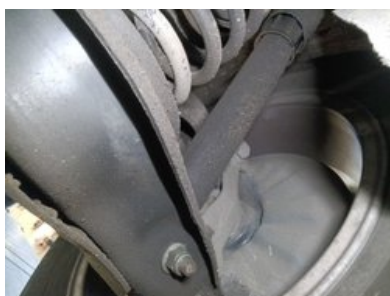
✓ **3. VEDRUSTUS:** Amortisaatorid (Paar)
