Diagnostikaaruanne

2017 HONDA CR-V Elegance Plus

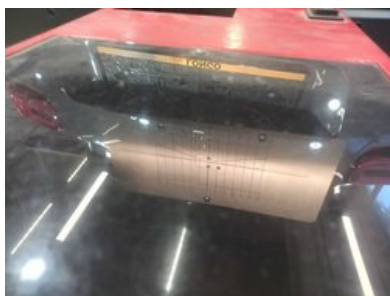
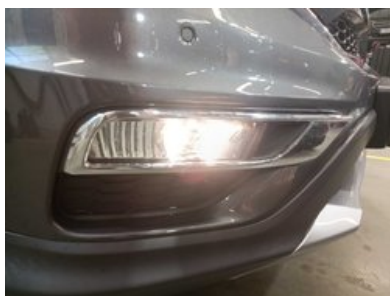
- ✔ **1. Tuled:** Esituled (Päevatuled, Kaugtuled, Udu, Suunatud) - Põhiline Toimimine, Kahjustused ja Värv

- ✓ 1. Vaheta Esimised Udutuled
