Diagnostikaaruanne

2015 MITSUBISHI OUTLANDER Instyle+

Longo poolt läbi viidud põhjaliku diagnostika käigus, 11 puudust olid tuvastatud sõidukis.

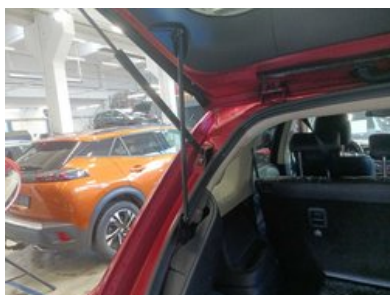
- ✔ **1. Tagaosa:** Pagasiluuk - Avamis- ja hoidmismehhanism

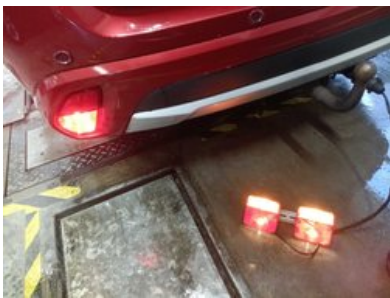
- ✓ **2. Tagaosa:** Kärukonks (Kinnitus, eemaldamismehhanism, välise valgustuse pistik, pistiku paksus)

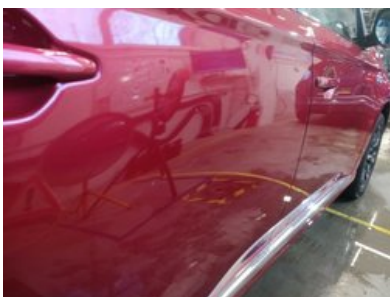
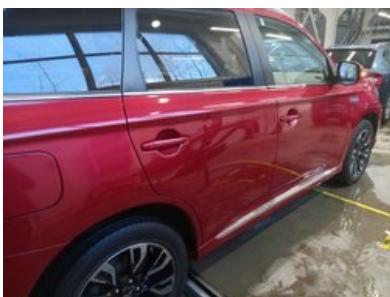
- ✓ **3. Muu:** Täiendavad Poleerimistööd

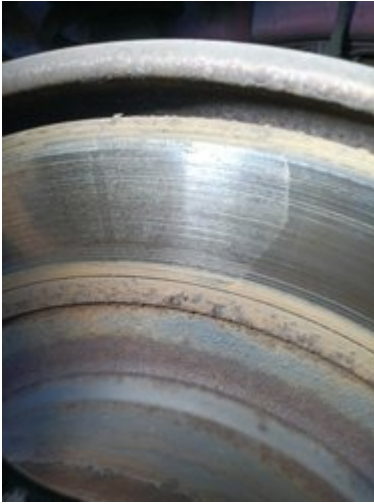
✔ **2. MUU:** Tagumine Piduriketas ja Klotsid
