# Diagnostikaaruanne

## 2018 RENAULT KADJAR Limited

### Diagnostika üksikasjad

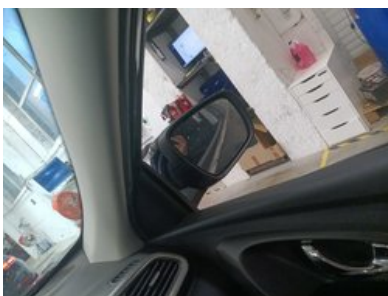
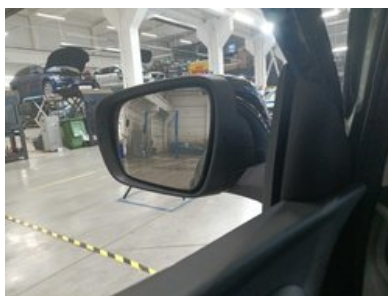
- ✔ **1. Uksed:** Välised Küljepeeglid - Elektrooniline Juhtimine, Kokkuklappimine ja Reguleerimine

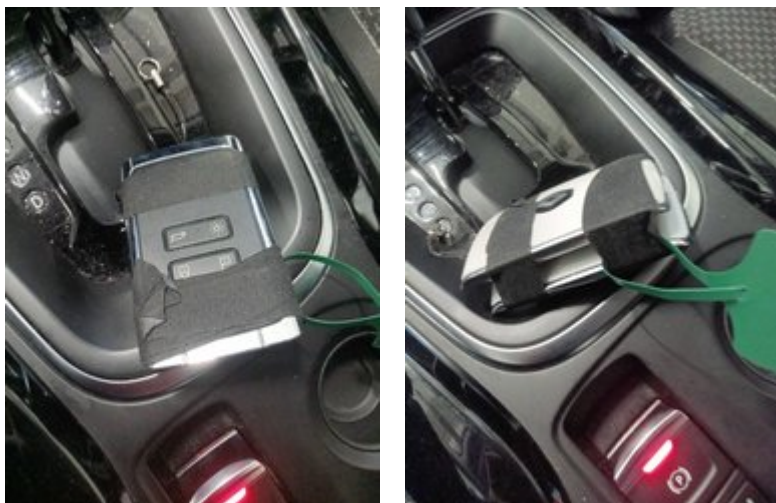
✓ **2. Salong:** Tarvikud - Toimimine ja Seisukord

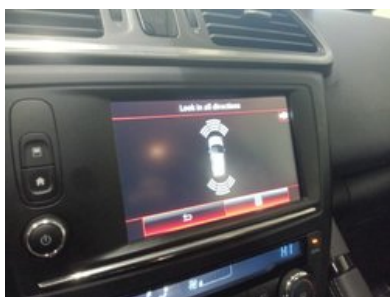
✓ **3. Salong:** Tarvikud - Toimimine ja Seisukord

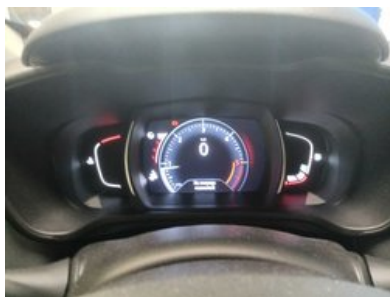
✓ **4. Salong:** Tarvikud - Toimimine ja Seisukord

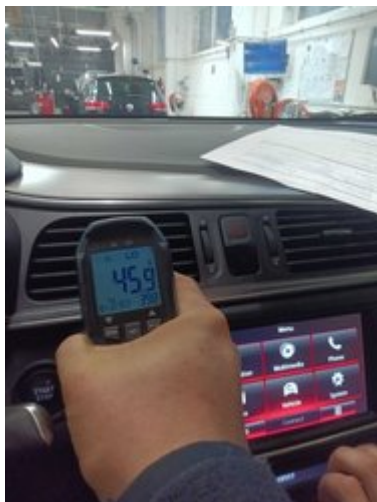
✓ **5. Salong:** Tarvikud - Toimimine ja Seisukord

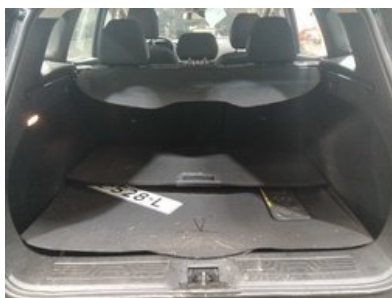
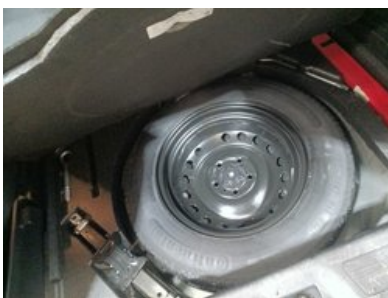
✓ **6. Salong:** Tarvikud - Toimimine ja Seisukord

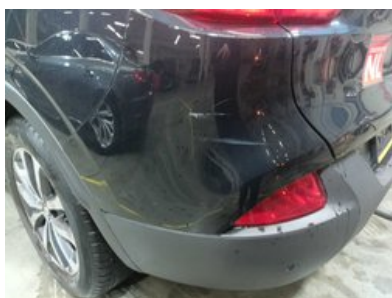
✓ **1. Tagaosa:** Tagumine stange - Seisukord ja joondus

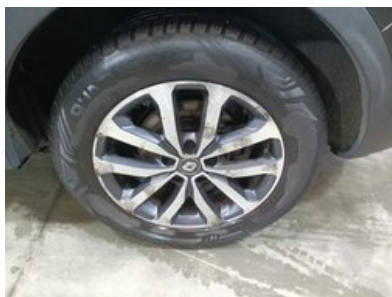
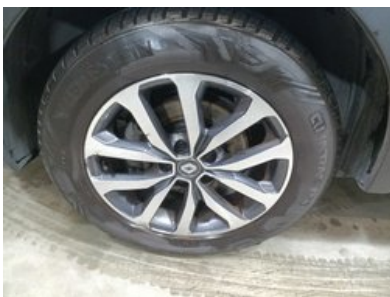
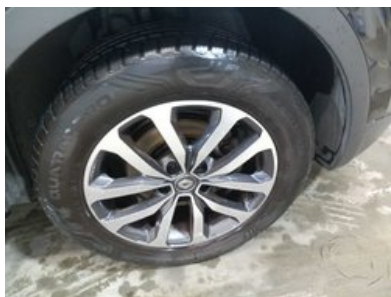
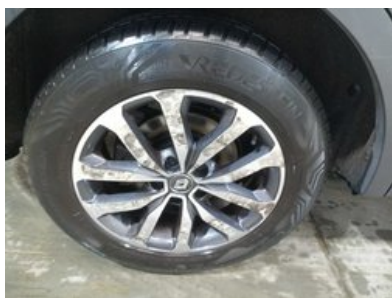
✓ **2. Külg:** Veljed - Seisukord

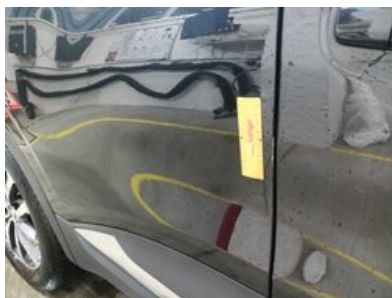
✓ **3. Külg:** Vasak ja Parem Külg - Nähtavad Kahjustused ja Kriimustused

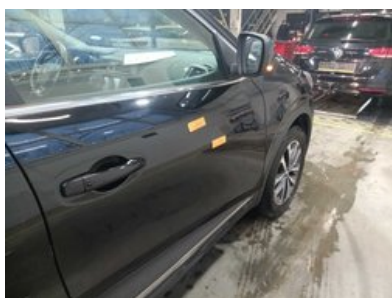
✓ **4. Külg:** Vasak ja Parem Külg - Nähtavad Kahjustused ja Kriimustused

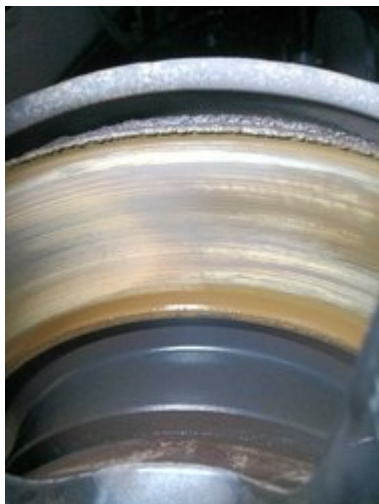
✓ **3. PIDURID:** Esimesed Pidurikettad Mõlemad

- ✓ 1. Esimesed Pidurikettad (Mõlemad)
- ✓ 2. Mootoriõli ja Filtri Vahetus
- ✓ 3. Laadida Akut

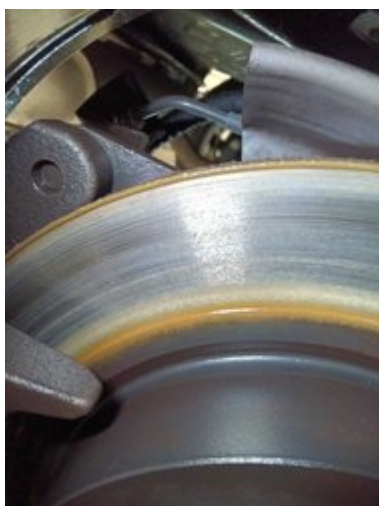
✓ **4. PIDURID:** Tagumine Piduri Ketas (Mõlemad)

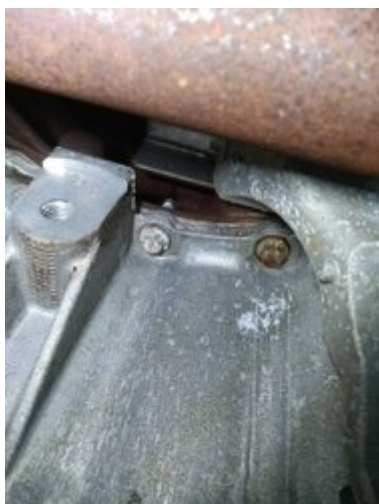
✓ **6. MOOTOR:** Õlipann
