# Diagnostikaaruanne

## 2015 KIA SPORTAGE BusinessLine

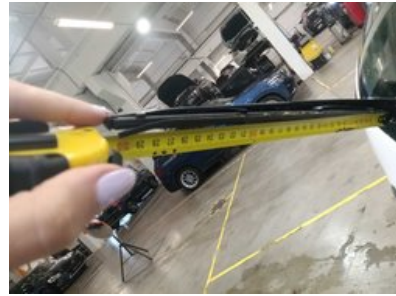
- ✓ **1. Esiosa:** Klaasipuhasti Kumm ja Käepide (Ees ja Taga) - Seisukord

- ✓ 1. Vaheta Tagaklaasi Kuhjar (Mehaaniline)
- ✓ 2. Mootoriõli
- ✓ 3. Geomeetria - Terve Sõiduk

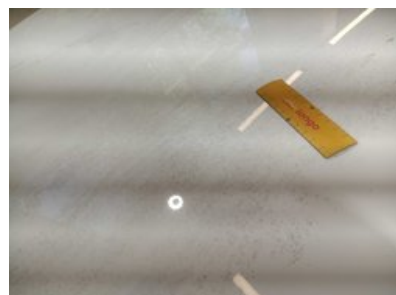
- ✓ **3. Esiosa:** Kapott - Nähtavad Kahjustused
