Diagnostikaaruanne

2023 PEUGEOT 3008 GT

Longo poolt läbi viidud põhjaliku diagnostika käigus, 5 puudust olid tuvastatud sõidukis.

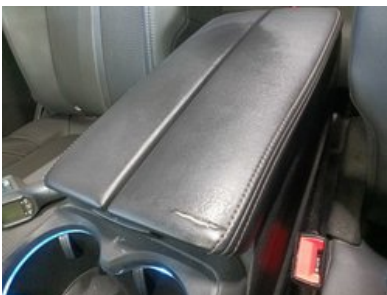
✔ **1. Salong:** Katted ja liistud - Seisukord

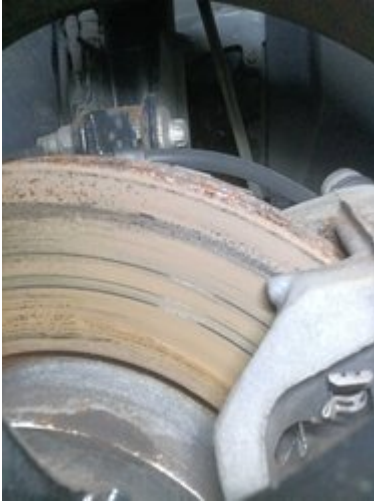
- ✓ **1. MUU:** Laadida Akut
- ✓ **2. MUU:** Mootoriõli ja Filtri Vahetus
- ✓ **3. MOOTOR:** Sidurivõlli Ajamrihm
- ✓ **4. PIDURID:** Esimesed Pidurikettad Mõlemad

- ✓ 1. Sisselaskeloa Ajamrihm
- ✓ 2. Mootoriõli ja Filtri Vahetus
- ✓ 3. Laadida Akut
