# Diagnostikaaruanne

## 2020 PEUGEOT 3008 Premium Advantage

Läbisõit lõpetamise kuupäeval: 217 700 km

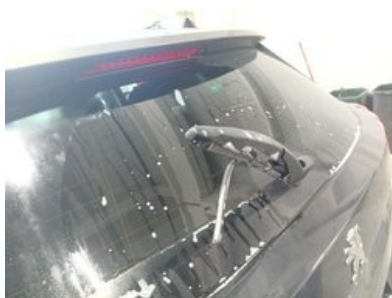
- ✓ **1. Esiosa:** Klaasipuhasti Kumm ja Käepide (Ees ja Taga) - Seisukord

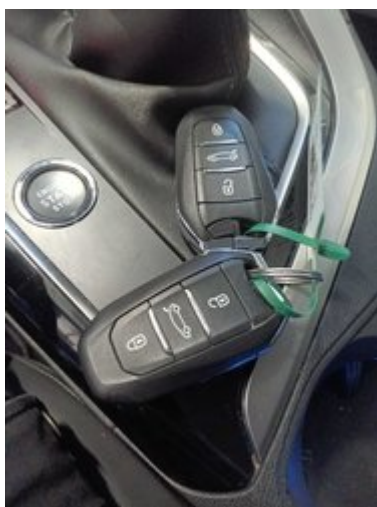
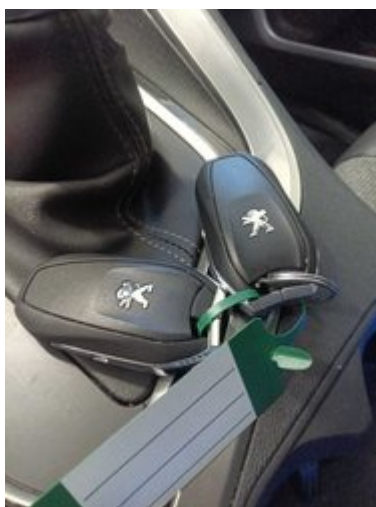
- ✓ **2. Salong:** Tarvikud - Toimimine ja Seisukord

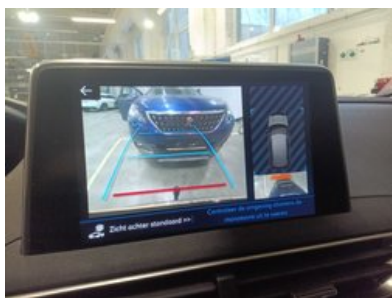
- ✓ **3. Salong:** Tarvikud - Toimimine ja Seisukord

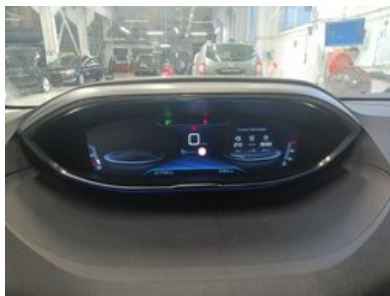
✓ **4. Salong:** Tarvikud - Toimimine ja Seisukord

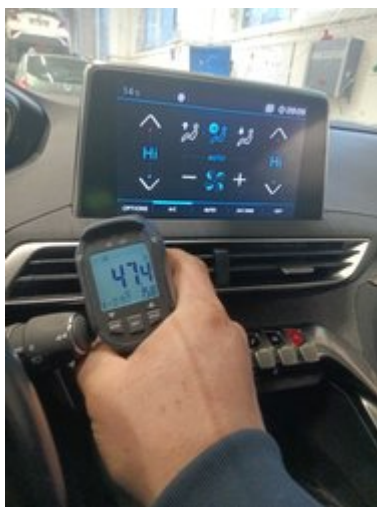
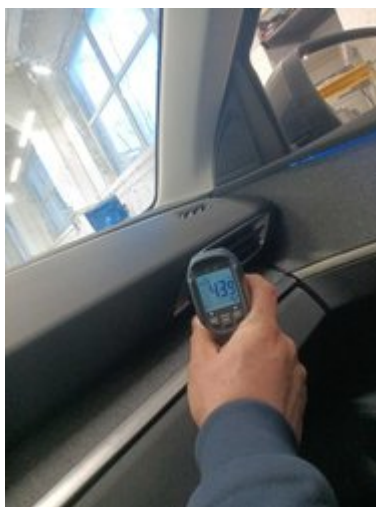
✓ **5. Salong:** Tarvikud - Toimimine ja Seisukord

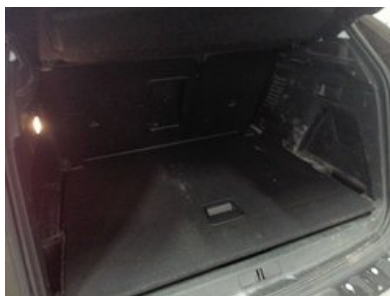
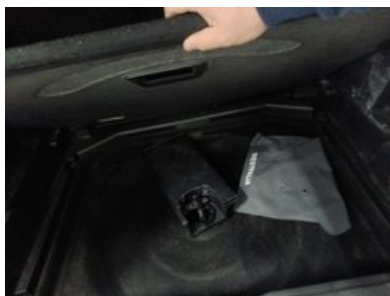
✓ **6. Salong:** Tarvikud - Toimimine ja Seisukord

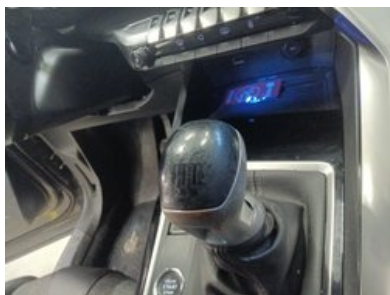
✓ **7. Salong:** Käigukang Katik ja Käigukang Nupp - Seisukord

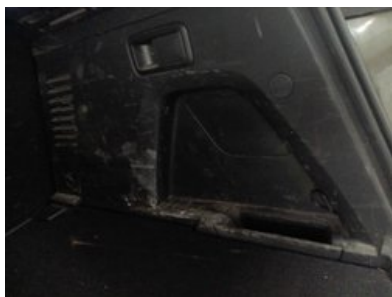
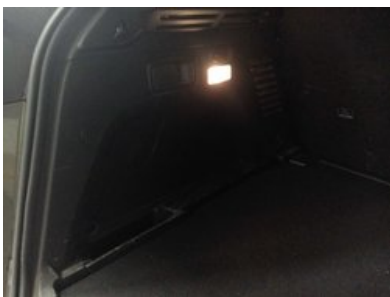
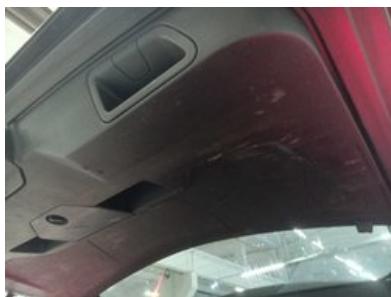
✓ **8. Salong:** Täiendavad Puhastustööd

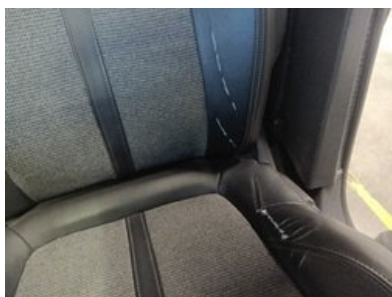
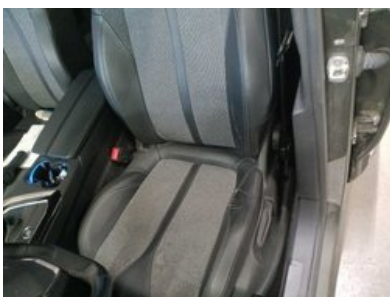
✓ **9. Istmed:** Kõik Istmed - Seisukord

- ✓ 1. Õmble Eesmine Iste

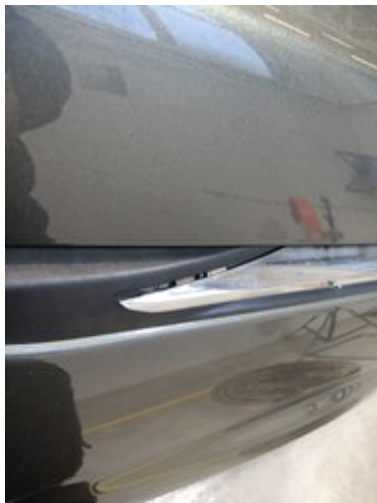
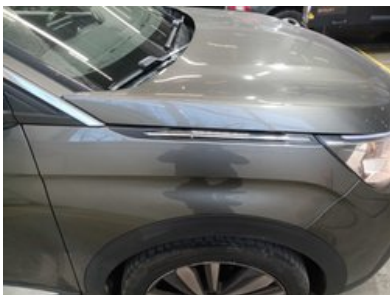
✓ **1. Külg:** Vasak ja Parem Külg - Nähtavad Kahjustused ja Kriimustused

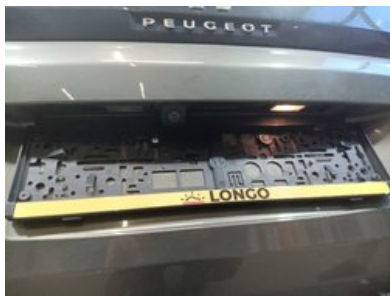
✓ **2. Tuled:** Lambipirnid

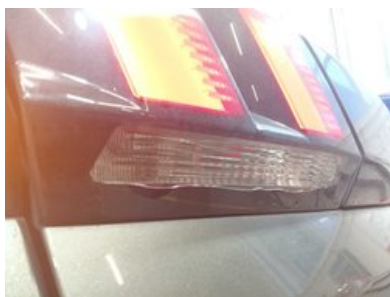
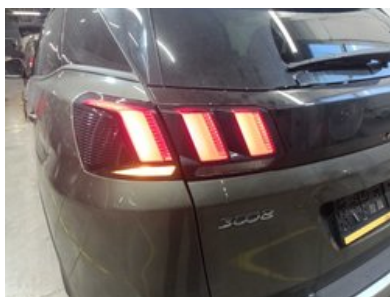
✓ **3. Tuled:** Tagatuled (Pidurituled, udutuled, suunatud) - Toimimine, kahjustused ja värv

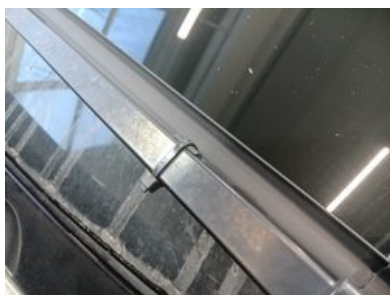
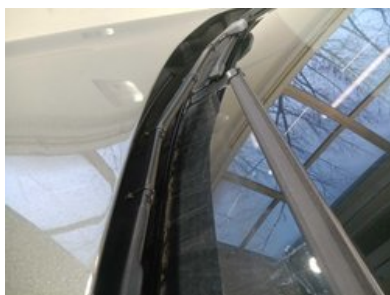
✓ **4. Esiosa:** Esiklaasi terviklikkus - puuduvad tehnöülevaatust välistavad kahjustused

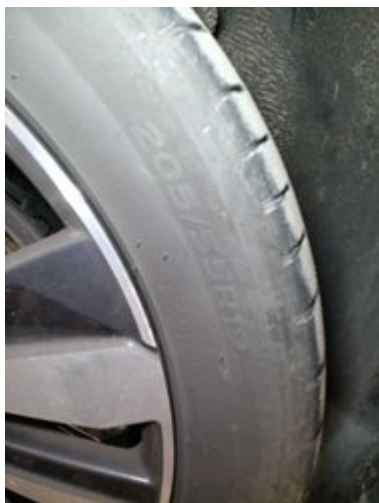
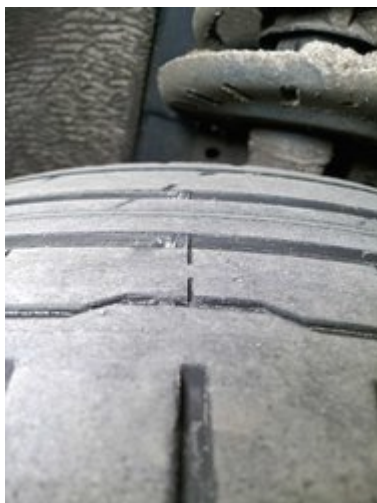
✓ **3. MUU:** Vahetada Rehve

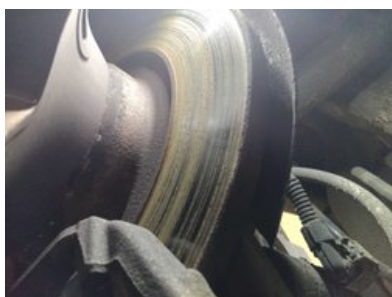
✓ **4. PIDURID:** Tagumine Piduri Ketas (Mõlemad)

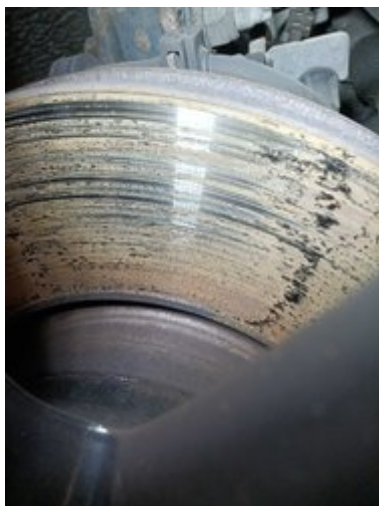
✓ **5. PIDURID:** Esimesed Pidurikettad Mõlemad

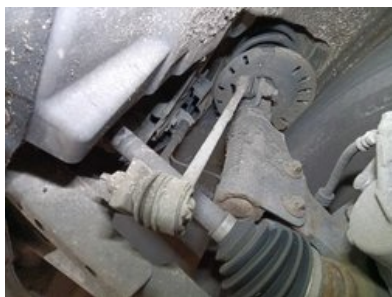
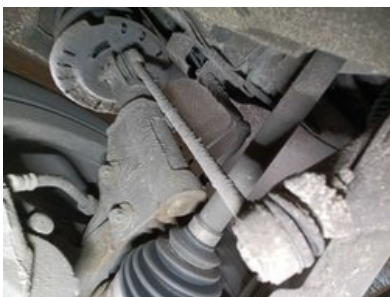
✓ **6. VEDRUSTUS:** Stabilisaatori Välimine Varras, Mõlemad Pooled

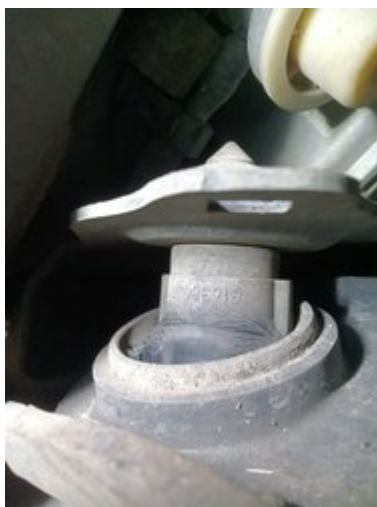
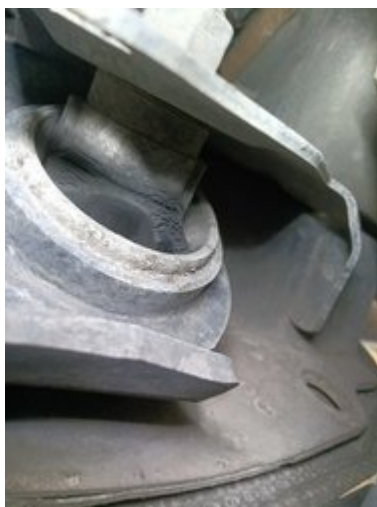
✓ **7. VEDRUSTUS:** Vedrustuse Alumise Õla Puksid

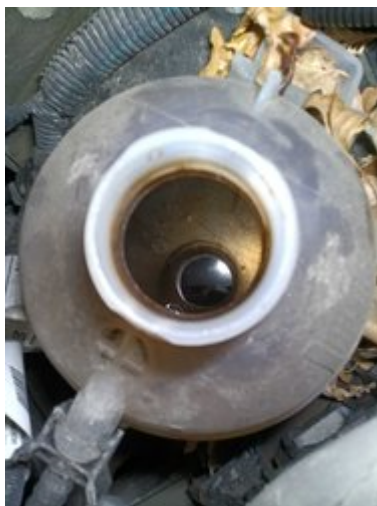
✓ **8. JAHUTUSSÜSTEEM:** Jahutusvedelik/Antifriis

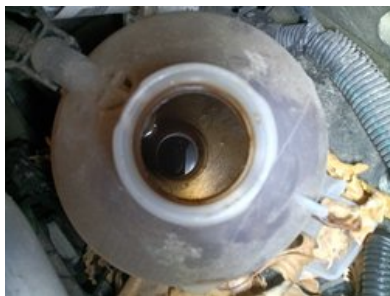
## ✓ 10. MOOTOR: Õlijahuti
