| VIN-kood: SB1K93BE40E220676 | Kütusekulu: 3.40 l/100km |

# Diagnostikaaruanne

## 2021 TOYOTA COROLLA Business

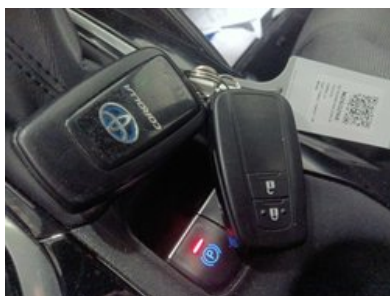
✔ **1. Salong:** Tarvikud - Toimimine ja Seisukord

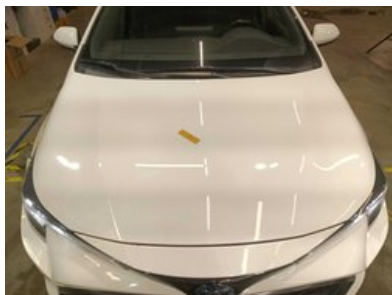
### ✓ 1. Esiosa: Kapott - Nähtavad Kahjustused

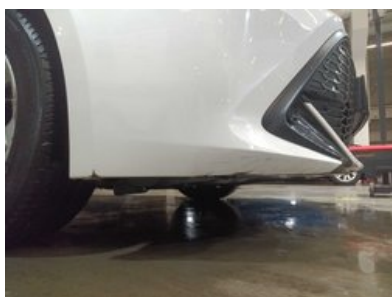
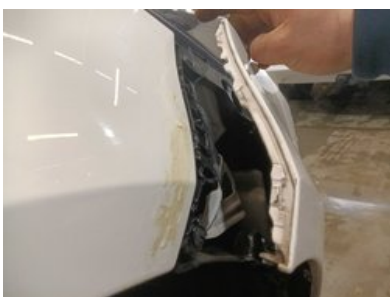
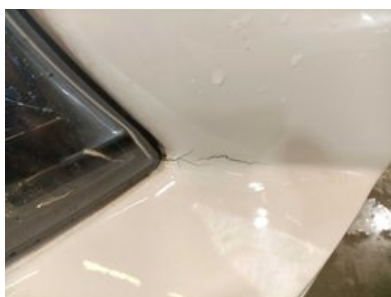
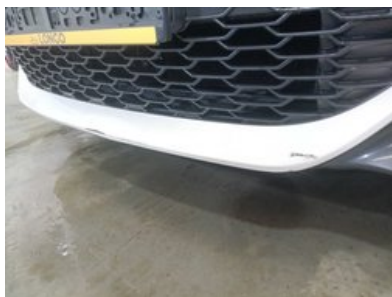
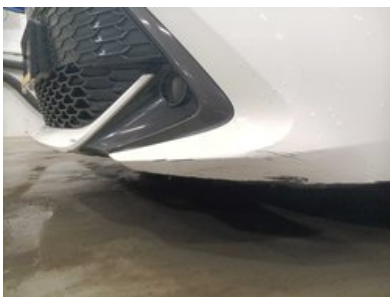
### ✓ 2. Esiosa: Esistange - Seisukord ja Joondus

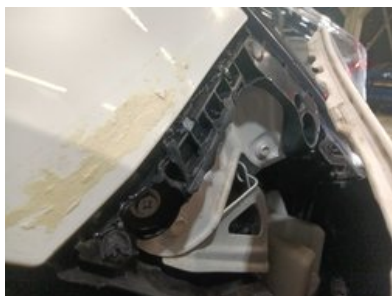
### ✓ 3. Esiosa: Esistange - Seisukord ja Joondus

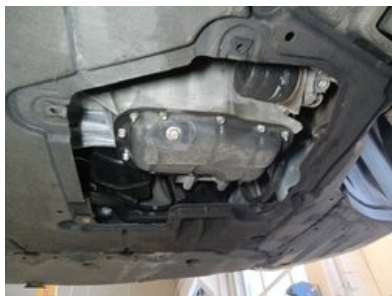
## ✓ 6. MOOTOR: Õlivannikaas

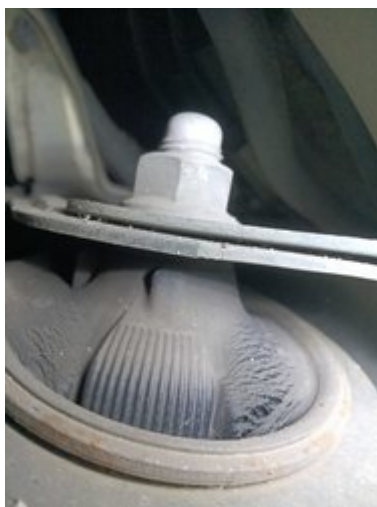
## ✓ 7. VEDRUSTUS: Vedrustuse Alumine Õlg
