# Diagnostikaaruanne

## 2017 VOLVO XC60 Polar+

Longo poolt läbi viidud põhjaliku diagnostika käigus, 8 puudust olid tuvastatud sõidukis.

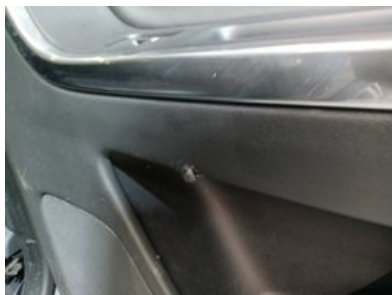
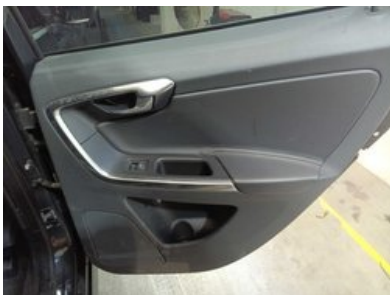
### ✓ 1. Uksed: Katted ja liistud - Seisukord

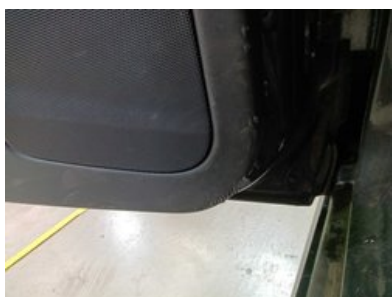
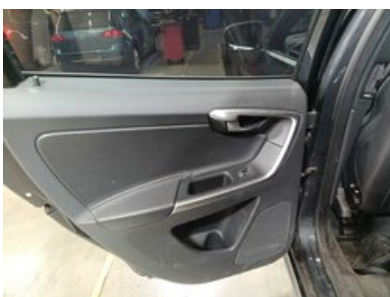
### ✓ 2. Uksed: Katted ja liistud - Seisukord

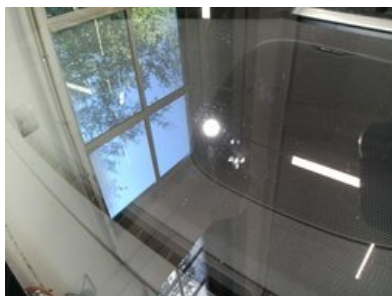
### ✓ 1. Esiosa: Esiklaasi terviklikkus - puuduvad tehnöölevaatust välistavad kahjustused

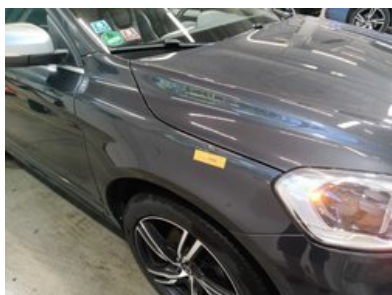
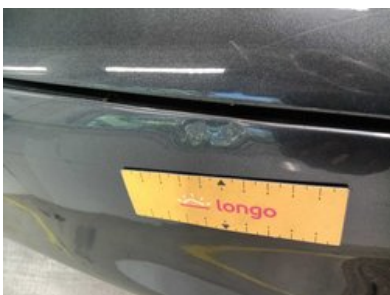
### ✓ 2. Külg: Vasak ja Parem Külg - Nähtavad Kahjustused ja Kriimustused

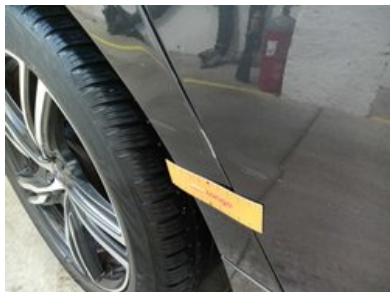
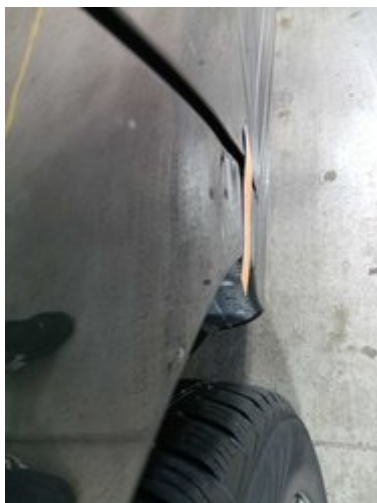
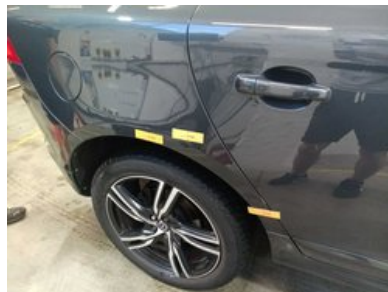
✓ **3. Külg:** Vasak ja Parem Külg - Nähtavad Kahjustused ja Kriimustused

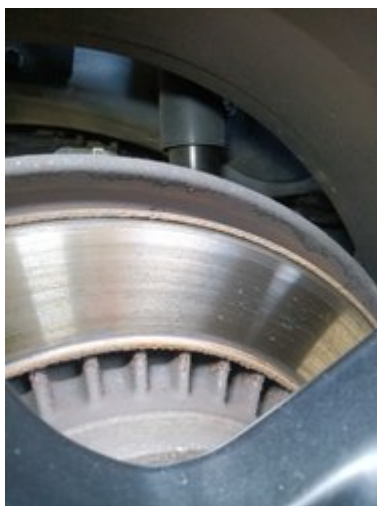
✓ **1. PIDURID:** Tagumine Piduri Ketas (Mõlemad)

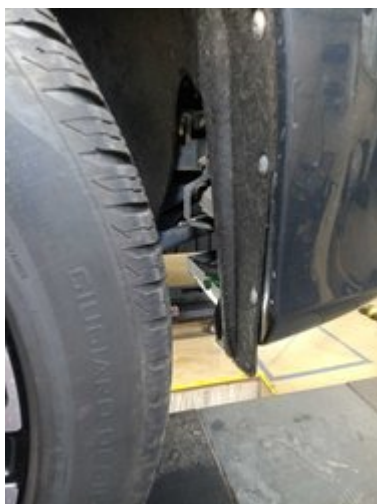
### ✓ 3. KERE - EESOSA: Kahjustus
