# Diagnostikaaruanne

## 2015 NISSAN QASHQAI Acenta

### Tuvastatud puuduste kokkuvõte

Longo poolt läbi viidud põhjaliku diagnostika käigus, 30 puudust olid tuvastatud sõidukis.

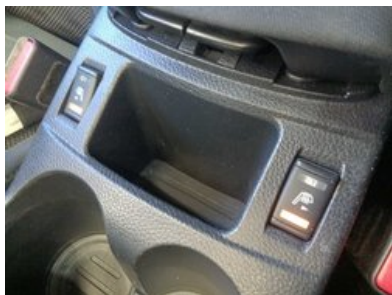
- ✓ **1. Toiming:** Istmesoendused - Toimimine (Juht ja kaassõitja)

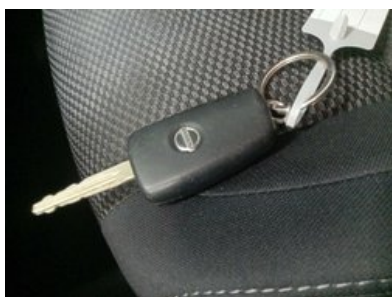
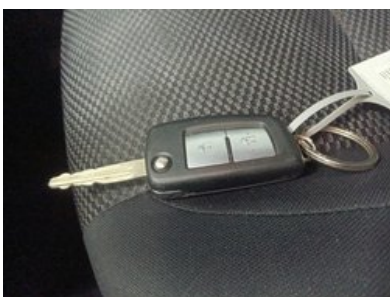
- ✓ **2. Salong:** Tarvikud - Toimimine ja Seisukord

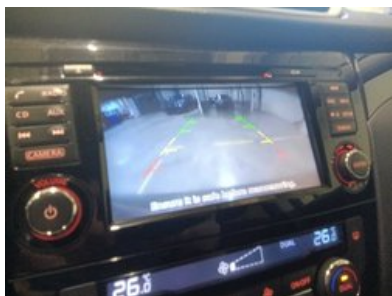
- ✓ **3. Salong:** Tarvikud - Toimimine ja Seisukord

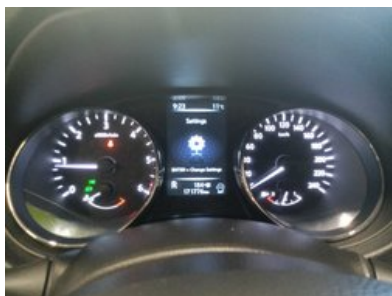
- ✓ **4. Salong:** Tarvikud - Toimimine ja Seisukord

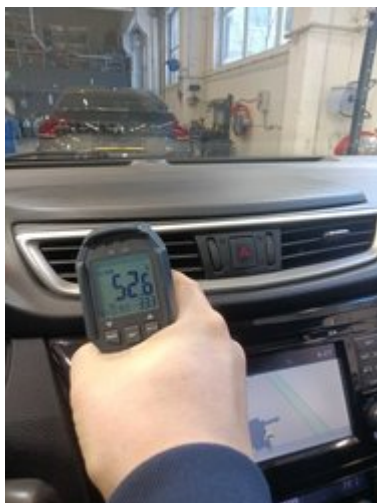
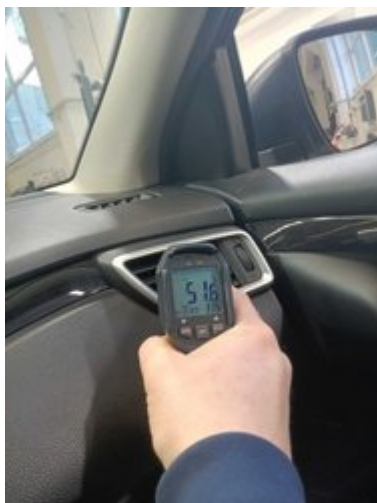
✓ **5. Salong:** Tarvikud - Toimimine ja Seisukord

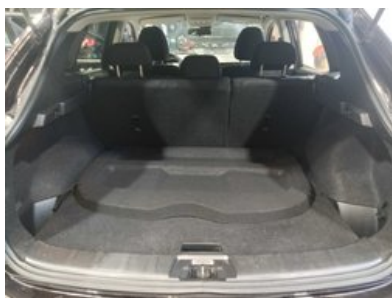
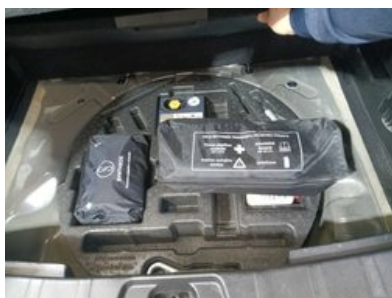
✓ **6. Salong:** Tarvikud - Toimimine ja Seisukord

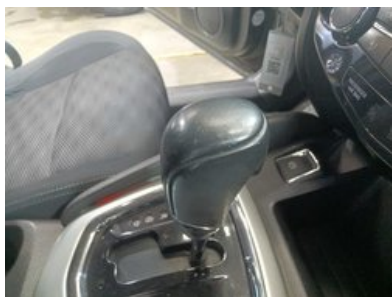
✓ **7. Salong:** Käigukang Katik ja Käigukang Nupp - Seisukord

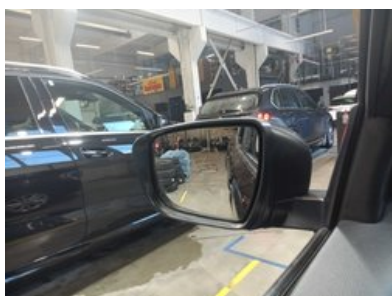
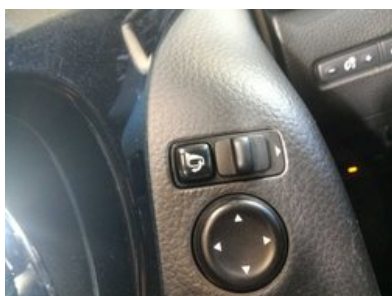
✓ **8. Uksed:** Välised Küljepeeglid - Elektrooniline Juhtimine, Kokkuklappimine ja Reguleerimine

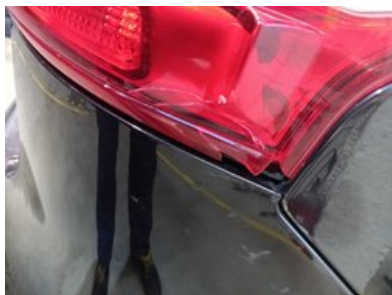
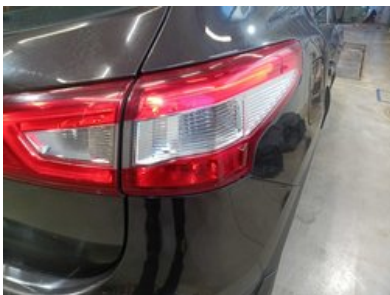
- ✔ **1. Tuled:** Tagatuled (Pidurituled, udutuled, suunatud) - Toimimine, kahjustused ja värv

- ✓ 1. Vaheta Tagumised Tuled

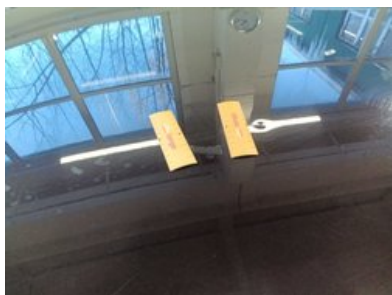
- ✔ **2. Muu:** Katus - Nähtavad kahjustused (nt rahekahjustused)

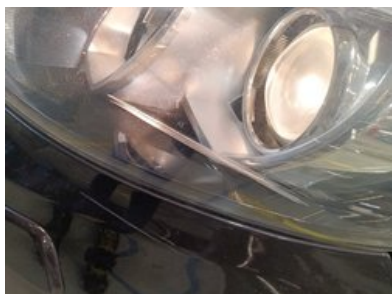
- ✔ **3. Muu:** Täiendavad Poleerimistööd

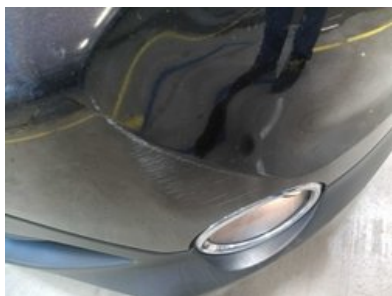
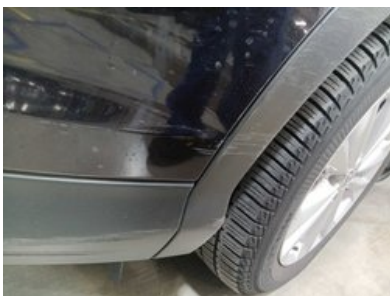
- ✔ **4. Muu:** Täiendavad Poleerimistööd

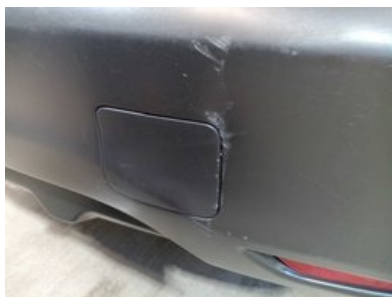
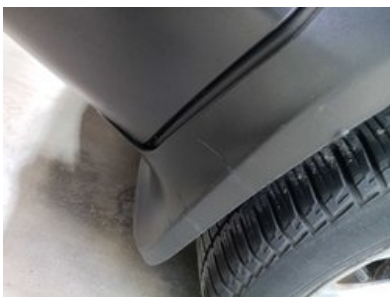
✔ **6. Tagaosa:** Tagumine stange - Seisukord ja joondus

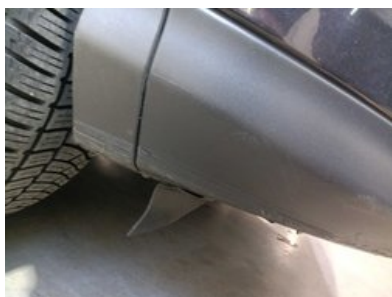
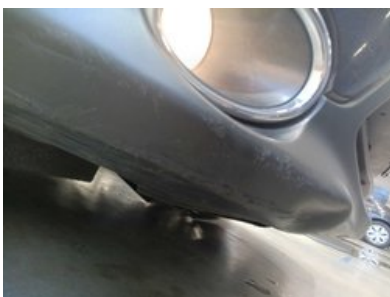
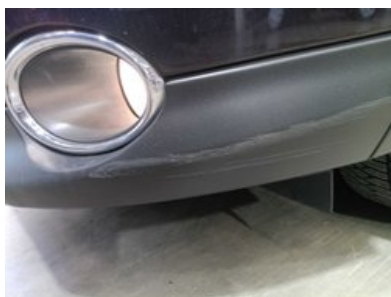
✔ **7. Esiosa:** Esistange - Seisukord ja Joondus

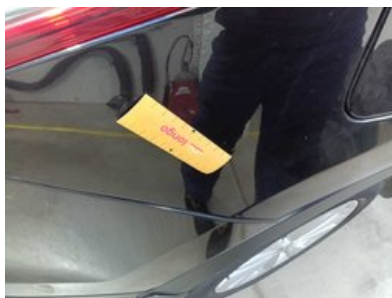
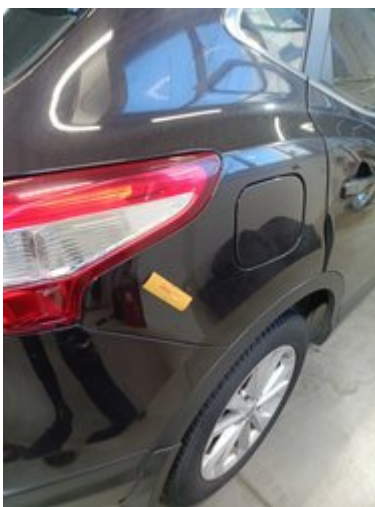
✔ **8. Külg:** Vasak ja Parem Külg - Nähtavad Kahjustused ja Kriimustused

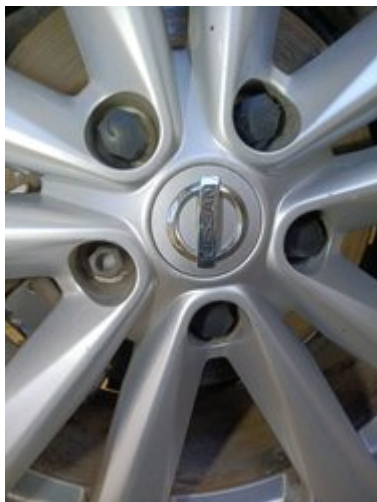
✓ **3. VEDRUSTUS:** Rattamutri Kate

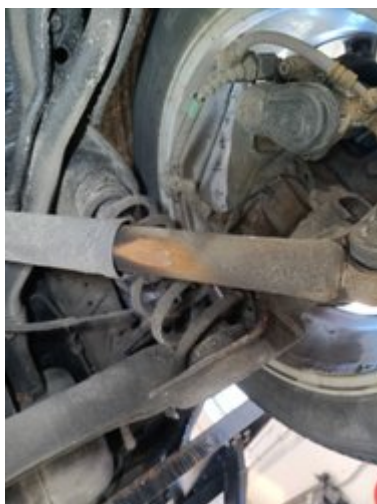
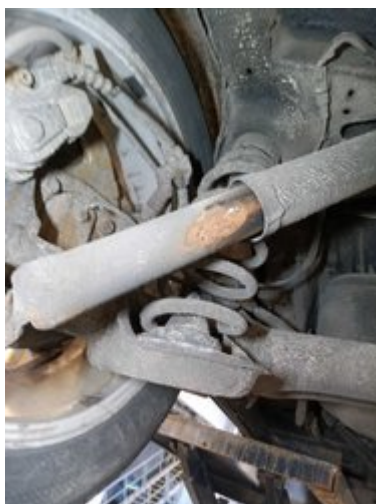
✓ **4. VEDRUSTUS:** Amortisaatorid (Paar)

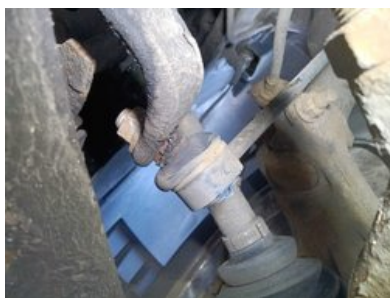
✓ **5. VEDRUSTUS:** Stabilisaatori Varras, Välimine

- ✓ 1. Roolivarda Otsaklits (Mõlemad)
- ✓ 2. Laadida Akut
- ✓ 3. Mootoriõli ja Filtri Vahetus
- ✓ 4. Stabilisaatori Link - Välimine
- ✓ 5. Liigespolt Parem Pool
- ✓ 6. Veovõll - Parem
- ✓ 7. Vedrustuse Alumise Võlla Puksid
- ✓ 8. Esirattate Joondamine (Koondumine)
- ✓ 9. Heitgaasi Ühendus

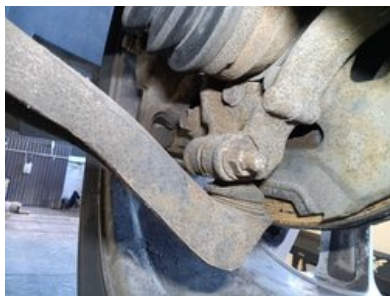
✓ **6. VEDRUSTUS:** Kuuliiges Parem Pool

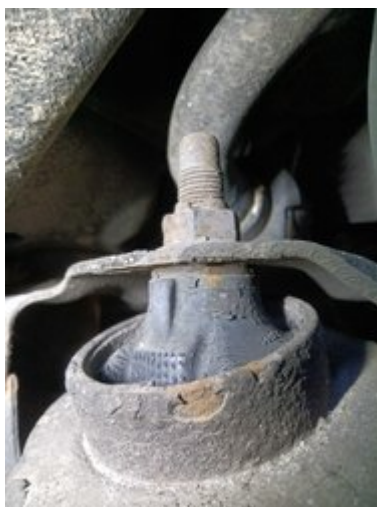
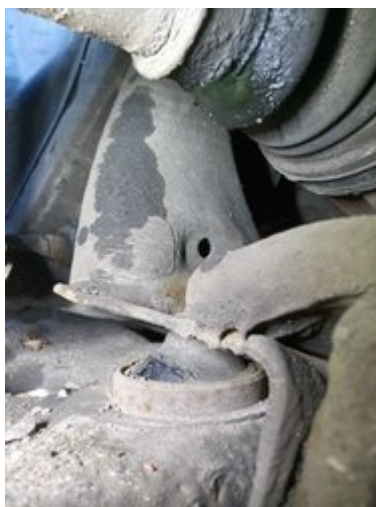
✓ **7. VEDRUSTUS:** Vedrustuse Alumise Õla Puksid

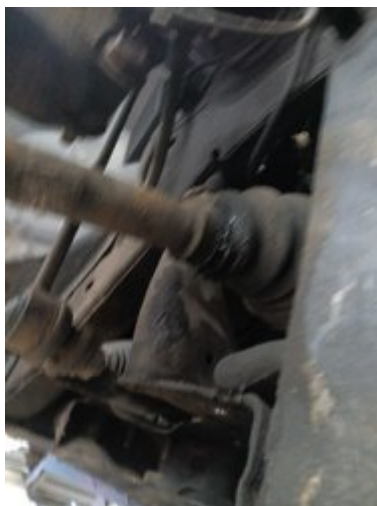
✓ **8. LÖPPHAMMASTIK, VÖLL JA TELJED:** Veovõll - Parem

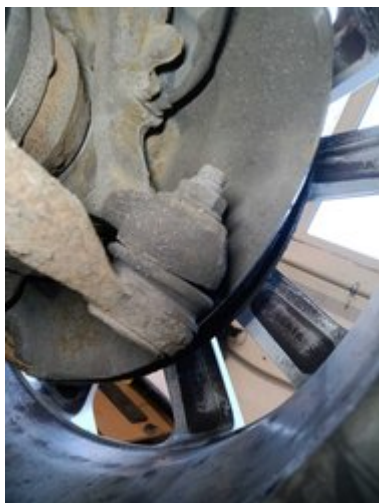
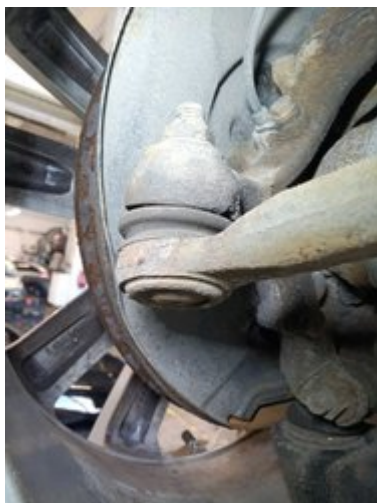
✓ **10. ROOL:** Roolivarda Otsakliips (Mõlemad)

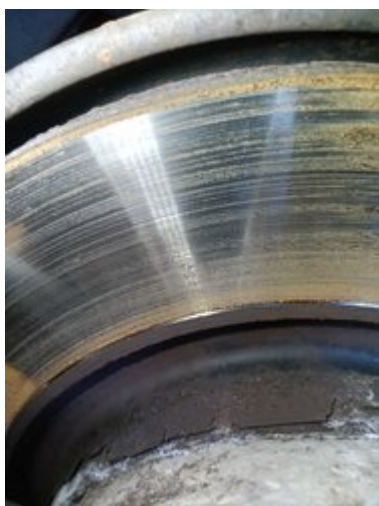
✓ **11. PIDURID:** Esimesed Pidurikettad Mõlemad

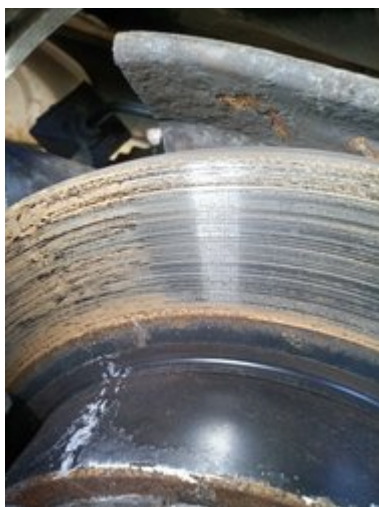
✓ **12. PIDURID:** Tagumine Piduri Ketas (Mõlemad)

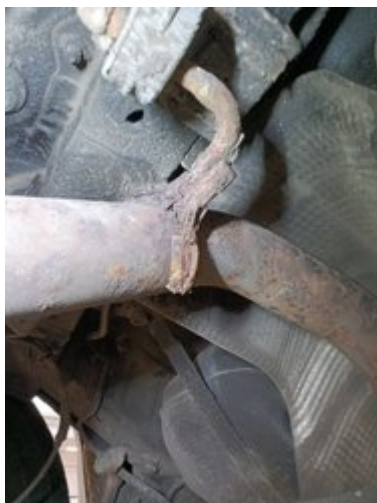
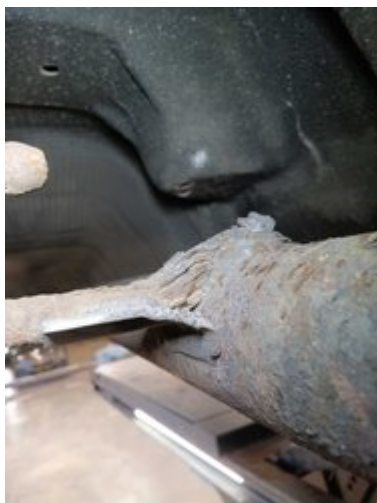
### ✓ 13. HEITGAASISÜSTEEM: Heitgaasi Kinnitus Roostetanud

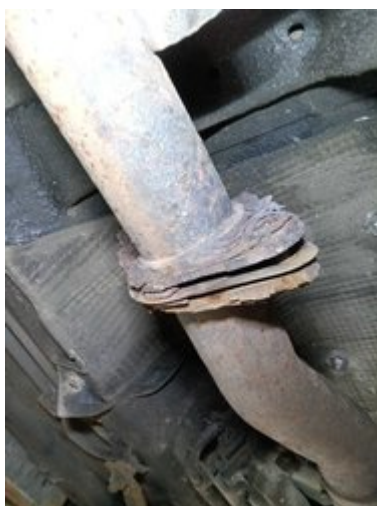
### ✓ 14. HEITGAASISÜSTEEM: Heitgaasi Ühendus
