# Diagnostikaaruanne

## 2018 HYUNDAI TUCSON Comfort

### Diagnostika üksikasjad

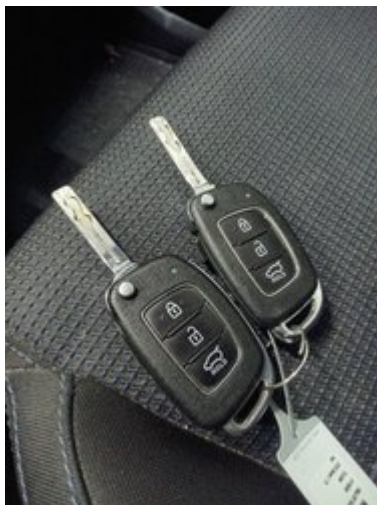
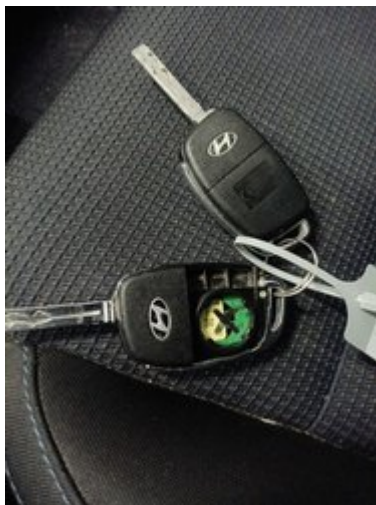
### ✓ 1. Salong: Tarvikud - Toimimine ja Seisukord

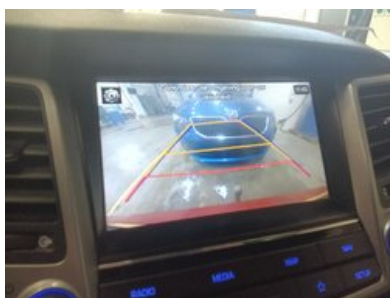
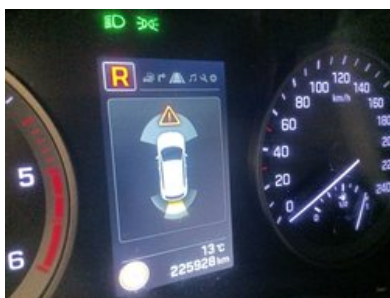
### ✓ 2. Salong: Tarvikud - Toimimine ja Seisukord

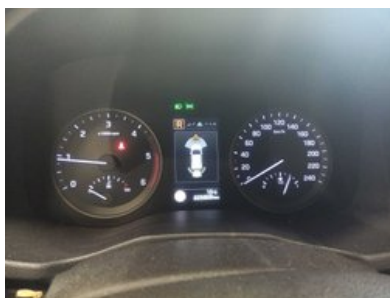
### ✓ 3. Salong: Tarvikud - Toimimine ja Seisukord

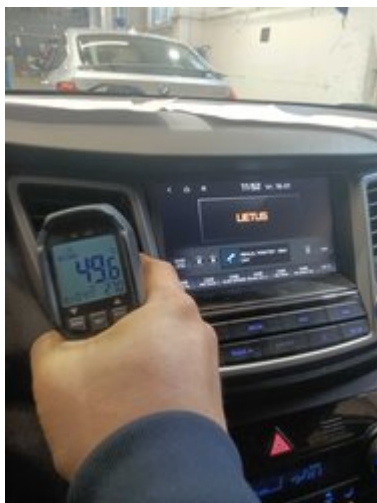
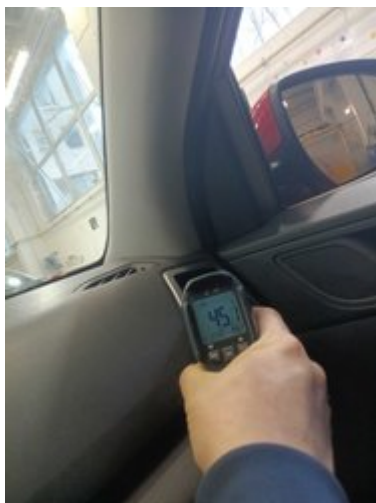
✓ **4. Salong:** Tarvikud - Toimimine ja Seisukord

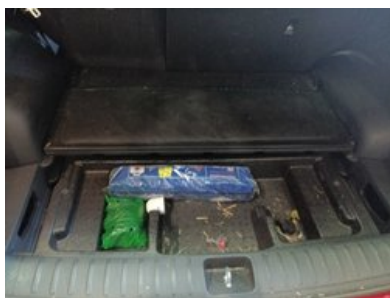
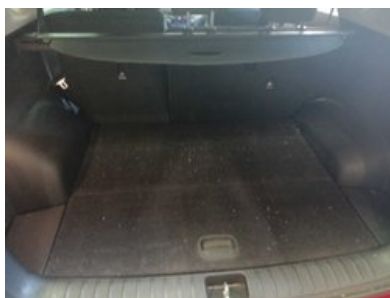
✓ **5. Salong:** Tarvikud - Toimimine ja Seisukord

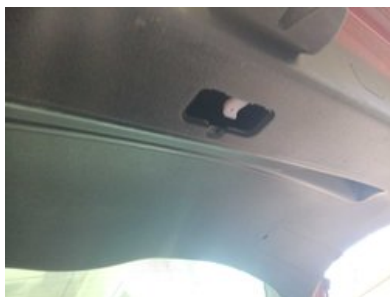
✓ **6. Salong:** Katted ja liistud - Seisukord

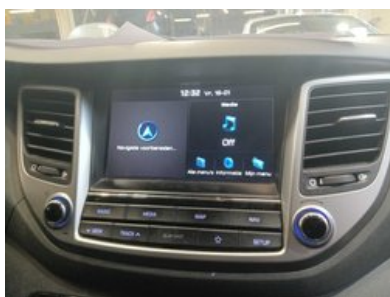
✓ **7. Toiming:** Navigatsiooni- ja raadiosüsteem - Toimimine

- ✓ 1. Vaheta Ukse Kummitihend
- ✓ 2. Esiklaasi Remont
- ✓ 3. Vaheta Multimeedia/Põhiekraan

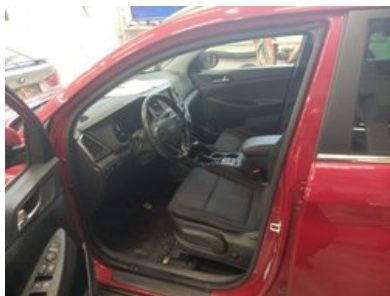
✓ **8. Uksed:** Uste Kummitihendid

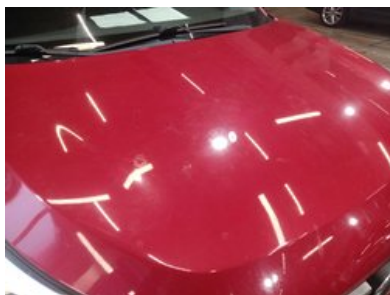
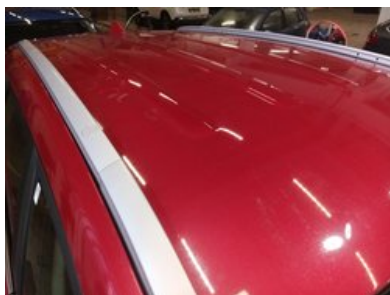
✓ **1. Muu:** Täiendavad Poleerimistööd

- ✓ 1. Kere pesemine
- ✓ 2. Salongi süvapuhasustus ainult hüpoallergeensete puhastusvahendidega
- ✓ 3. Kere poleerimine pärast puhastamist

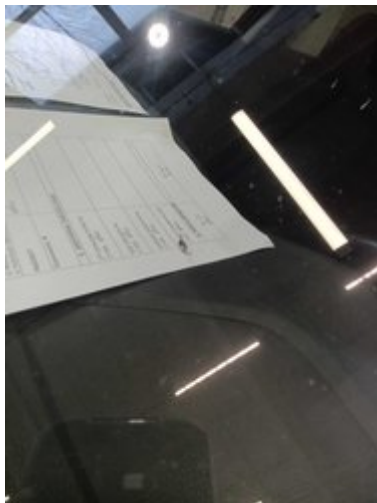
✓ **2. Esiosa:** Esiklaasi terviklikkus - puuduvad tehnöölevaatust välistavad kahjustused

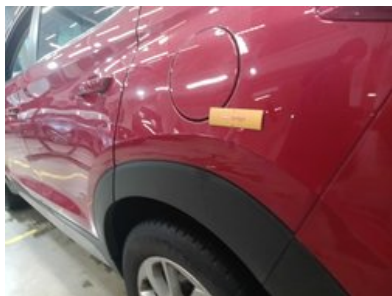
- ✓ **3. Külg:** Vasak ja Parem Külg - Nähtavad Kahjustused ja Kriimustused

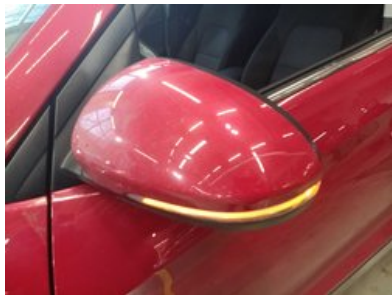
- ✓ **4. Külg:** Välispeeglid - Peeglite Terviklikkus ja Kinnitamine Auto Külge

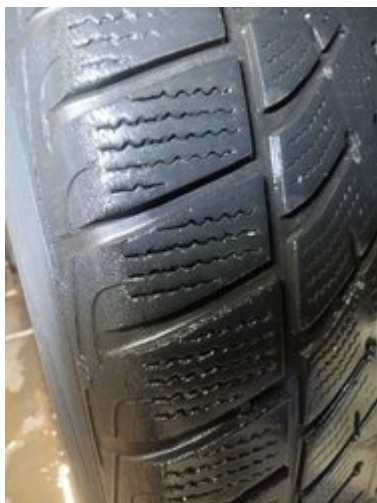
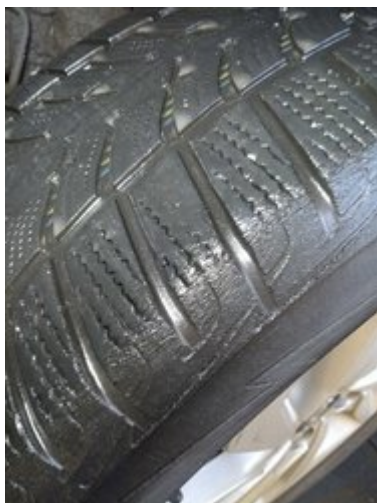
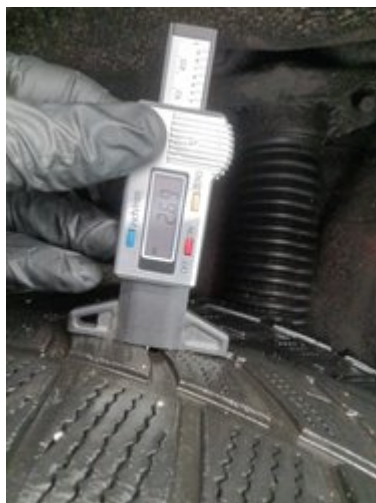
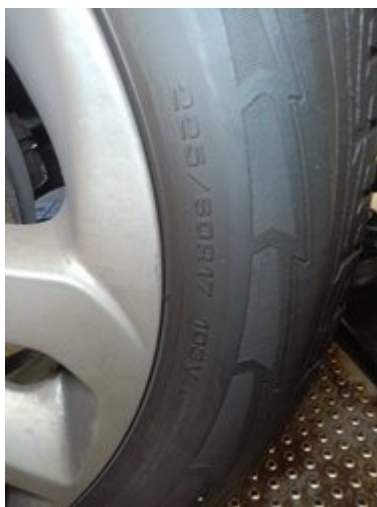
- ✓ **1. MUU:** Laadida Akut
- ✓ **2. MUU:** Mootoriõli ja Filtri Vahetus
-

✓ **3. MUU:** Vahetada Rehve

- ✓ 1. Lisaseadmete rihma pinguti
- ✓ 2. Lisaseadmete rihm
- ✓ 3. Mootooriõli ja Filtri Vahetus
- ✓ 4. Õlikart
- ✓ 5. Esimesed Pidurikettad (Mõlemad)
- ✓ 6. Laadida Akut
- ✓ 7. Vahetada Rehve
- ✓ 8. Vasak Eesmine Parkimisandur

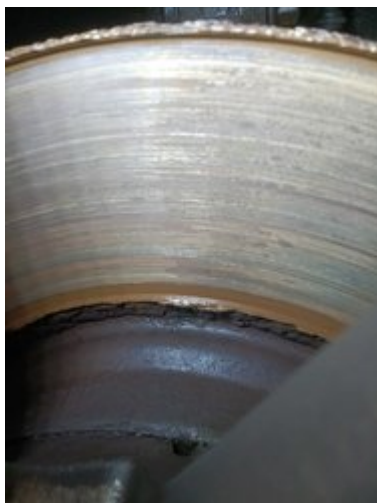
✓ **4. PIDURID:** Esimesed Pidurikettad Mõlemad

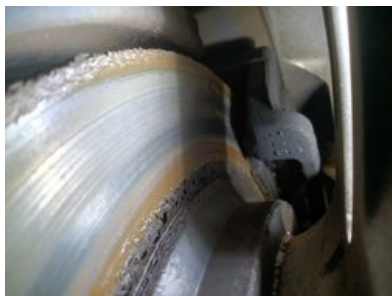
✓ **5. PIDURID:** Tagumine Piduri Ketas (Mõlemad)

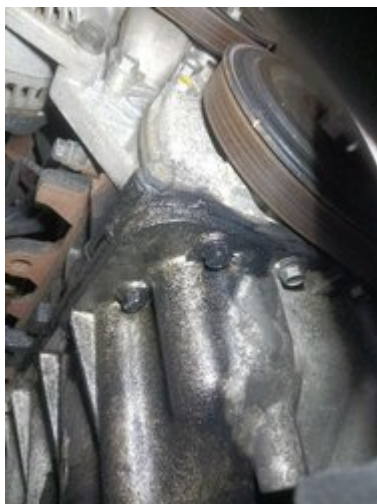
✓ **6. MOOTOR:** Õlipann

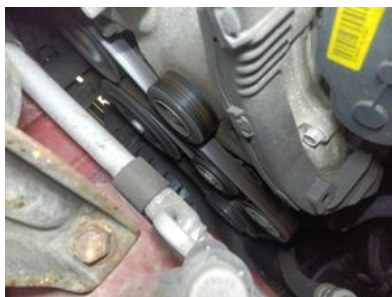
✓ **7. MOOTOR:** Lisaseadmete Ajamvöö

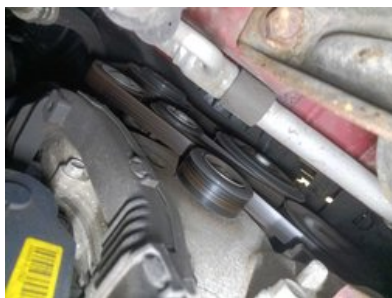
✓ **8. MOOTOR:** Lisaseadmete Ajamvöö Pinguti

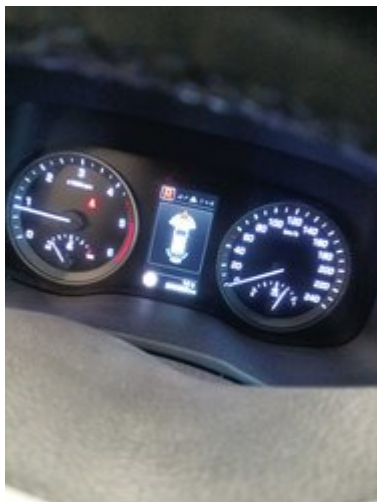
✓ **9. ÜLDINE ELEKTER:** Vasak Esimene Parkimisandur
