# Diagnostikaaruanne

## 2020 VOLKSWAGEN ID.4 First 77 kWh

Kontrollitud Longo Shared Service sertifitseeritud diagnostika meeskonna poolt: Justinas K., Arnas S.

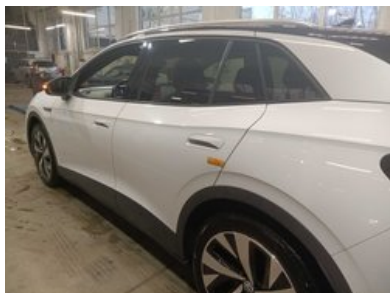
- ✓ 1. Külg: Vasak ja Parem Külg - Nähtavad Kahjustused ja Kriimustused

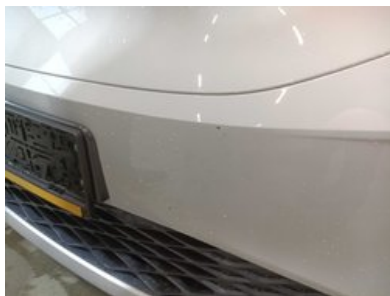
✓ **2. Esiosa:** Esistange - Seisukord ja Joondus

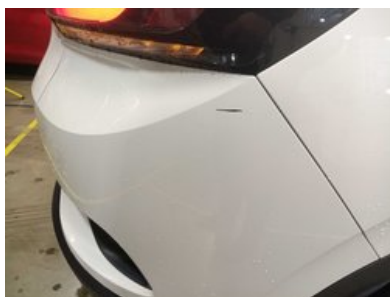
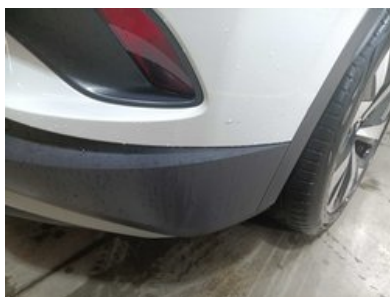
✓ **3. Tagaosa:** Tagumine stange - Seisukord ja joondus
