# Diagnostikaaruanne

## 2016 HONDA CR-V

| VIN-kood: SHSRE6890FU518869 | Kütusekulu: 4.90 l/100km |

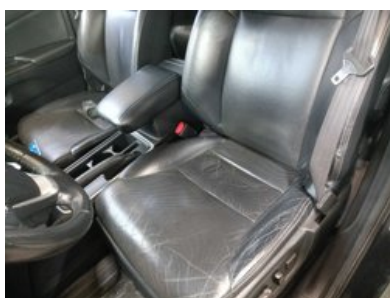
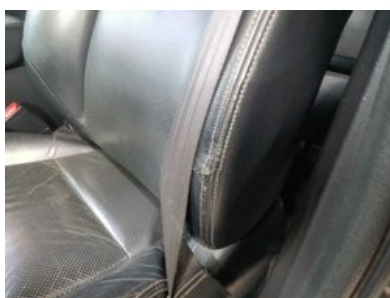
✔ 1. Istmed: Kõik Istmed - Seisukord

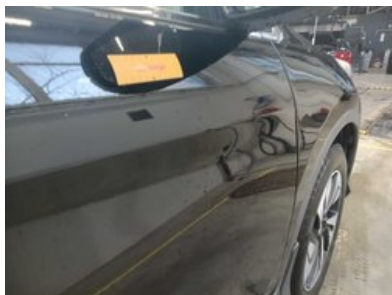
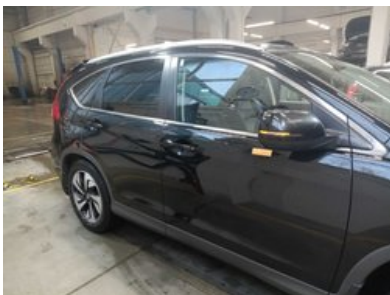
### ✓ 1. Külg: Vasak ja Parem Külg - Nähtavad Kahjustused ja Kriimustused

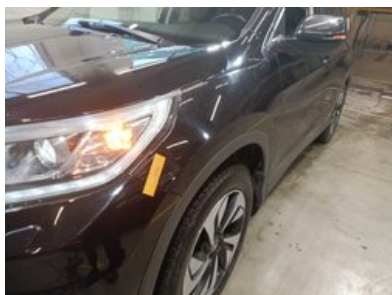
### ✓ 2. Külg: Vasak ja Parem Külg - Nähtavad Kahjustused ja Kriimustused

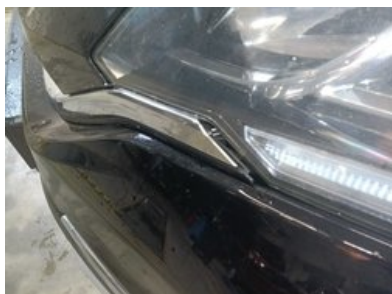
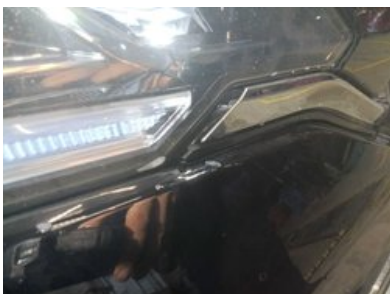
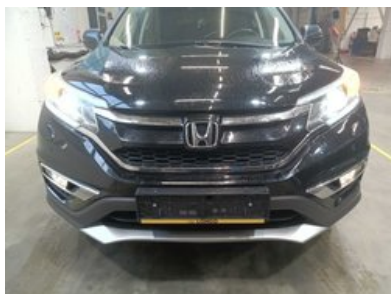
### ✓ 3. Esiosa: Esistange - Seisukord ja Joondus

- ✓ 1. Muu: Esipuskuri Remont

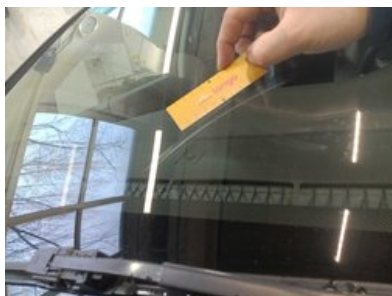
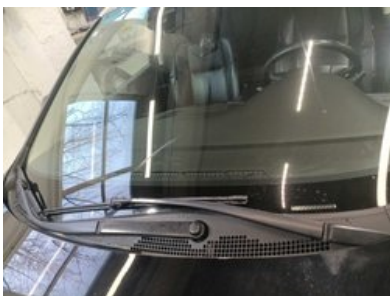
### ✓ 4. Esiosa: Esiklaasi terviklikkus - puuduvad tehnöülevaatust välistavad kahjustused

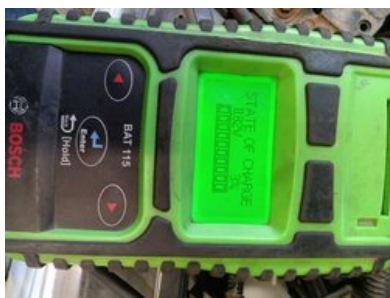
✓ **2. MUU:** Laadida Akut

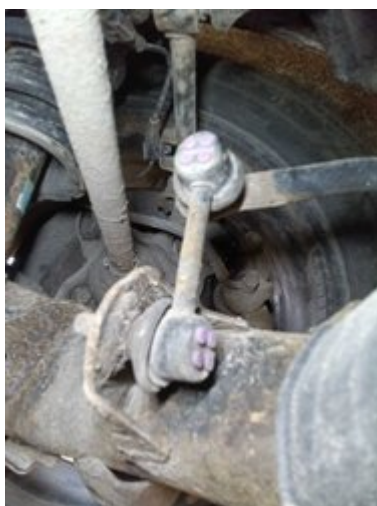
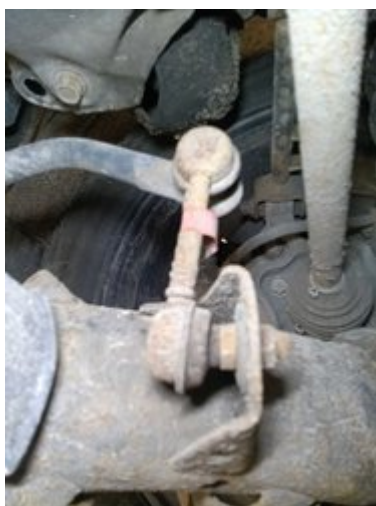
✓ **3. VEDRUSTUS:** Stabilisaatori Välimine Varras, Mõlemad Pooled

- ✓ 1. Stabilisaatori Link - Välimine (Mõlemad)
- ✓ 2. Tagumine Piduriketas (Mõlemad)
- ✓ 3. Laadida Akut
- ✓ 4. Mootoriõli ja Filtri Vahetus

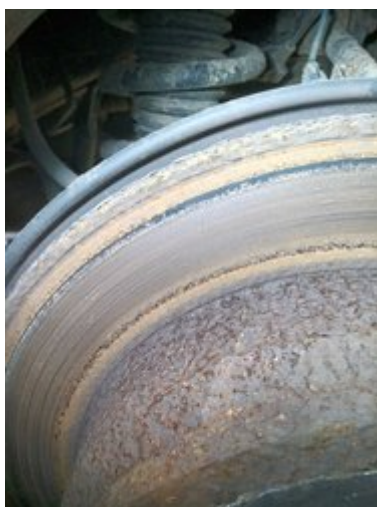
✓ **4. PIDURID:** Tagumine Piduri Ketas (Mõlemad)

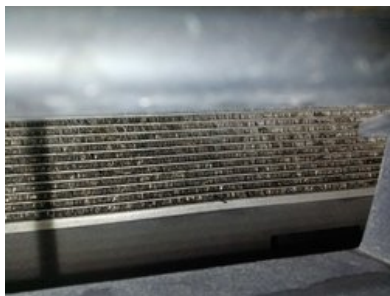
## ✓ 5. KLIIMASEADE JA KÜTE: Kondensaator
