Diagnostikaaruanne

2023 PEUGEOT 3008 Allure

Longo poolt läbi viidud põhjaliku diagnostika käigus, 4 puudust olid tuvastatud sõidukis.

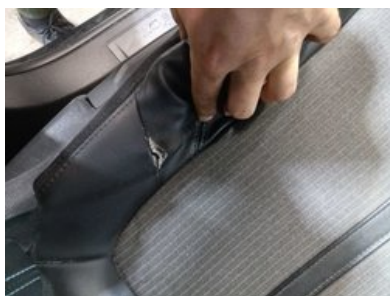
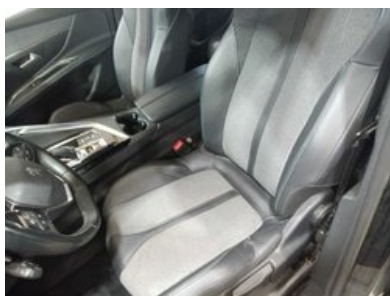
✔ **1. Istmed:** Kõik Istmed - Seisukord

- ✓ 1. Õmble Eesmine Iste
- ✓ 2. Remondita Põrandavaibad

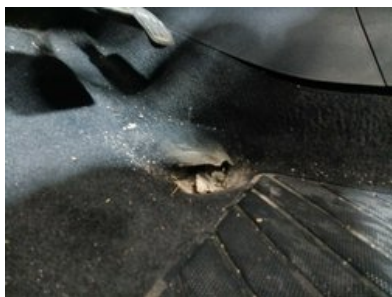
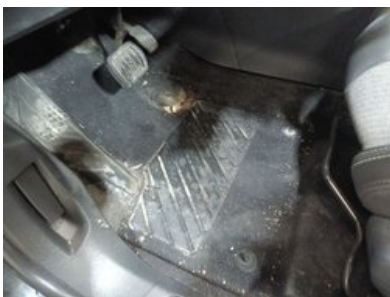
✔ **2. Salong:** Vaibad - Seisukord

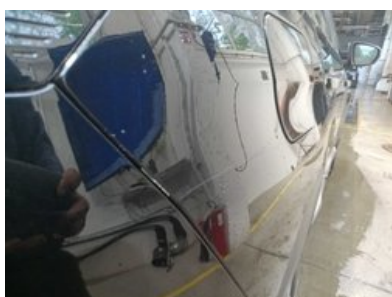
✔ **1. Muu:** Täiendavad Poleerimistööd

- ✓ 1. Kere pesemine
- ✓ 2. Salongi süvapuhasustus ainult hüpoallergeensete puhastusvahendidega
- ✓ 3. Kere poleerimine pärast puhastamist
