# Diagnostikaaruanne

## 2017 PEUGEOT 5008 Allure

### Diagnostika üksikasjad

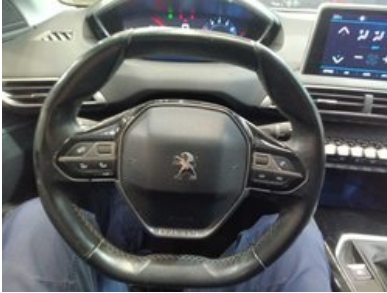
- ✓ **1. Esiosa:** Rool - Seisukord

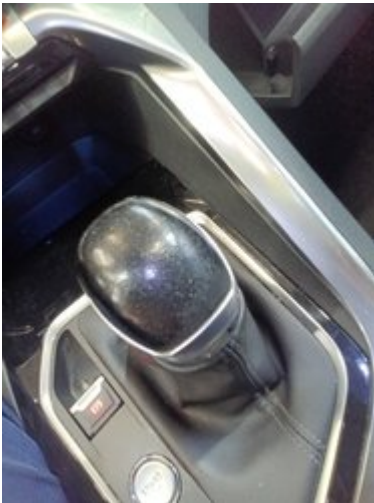
- ✓ **2. Salong:** Käigukang Katik ja Käigukang Nupp - Seisukord

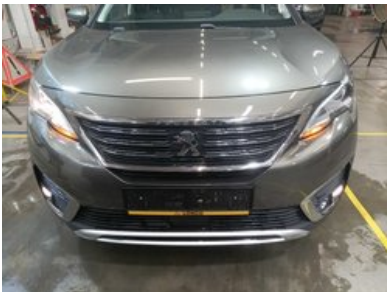
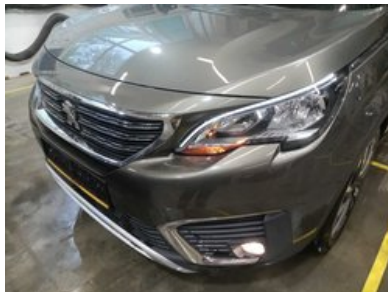
- ✓ **1. Tuled:** Lambipirnid

- ✓ 1. Mootoriõli ja Filtri Vahetus
- ✓ 2. Stabilisaatori Link - Välimine (Mõlemad)
- ✓ 3. Sisselaskeloa Ajamrihm
- ✓ 4. Veovõll - Parem
- ✓ 5. Vaheta Pirn Esitulede Jaaks
- ✓ 6. Süsteemi Tühjendamine/Täitmine

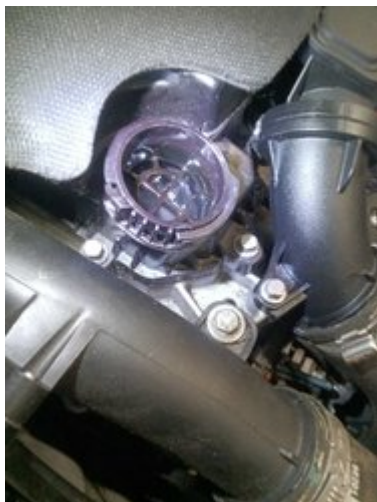
✓ **2. MOOTOR:** Sidurivõlli Ajamrihm

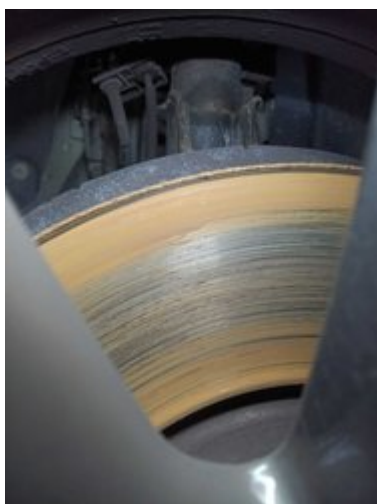
✓ **3. PIDURID:** Esimesed Pidurikettad Mõlemad

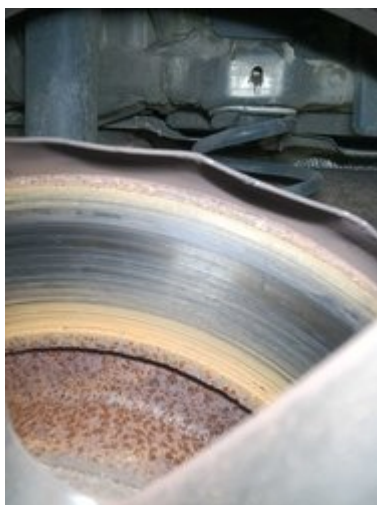
✓ **4. PIDURID:** Tagumine Piduri Ketas (Mõlemad)

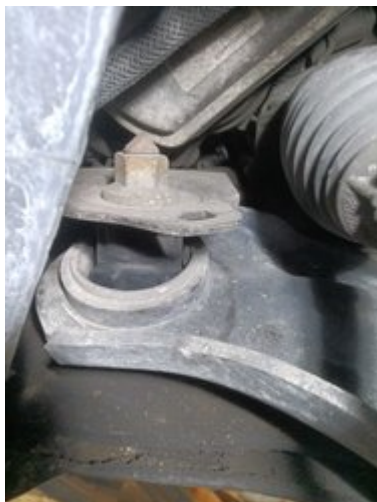
✓ **5. VEDRUSTUS:** Vedrustuse Alumine Õlg Mõlemad

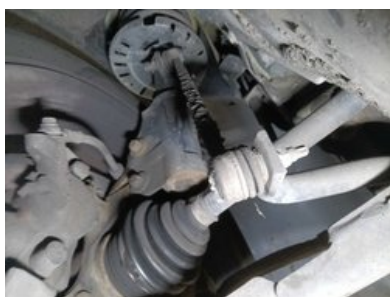
✓ **6. VEDRUSTUS:** Stabilisaatori Välimine Varras, Mõlemad Pooled

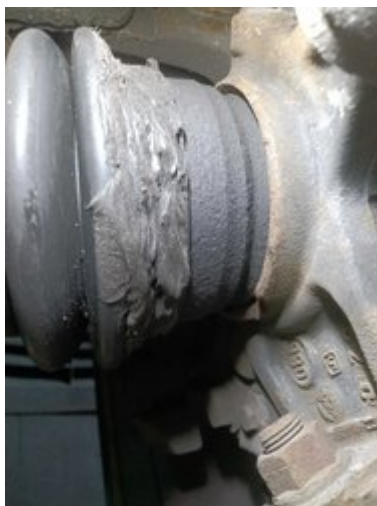
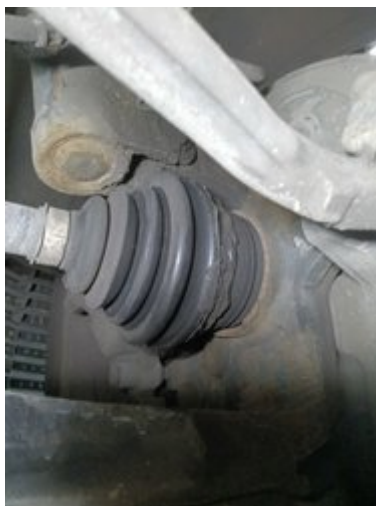
✓ **7. LÖPPHAMMASTIK, VÖLL JA TELJED:** Veovõll - Parem

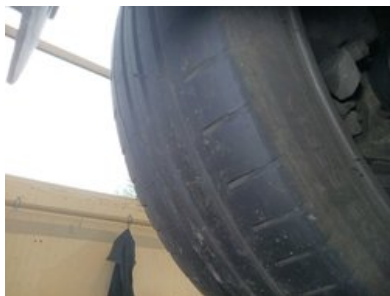
## ✓ 9. MUU: Vahetada Rehve
