# Diagnostikaaruanne

## 2014 KIA CARENS ComfortLine

### Diagnostika üksikasjad

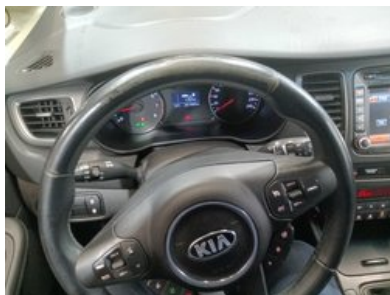
### ✓ 1. Esiosa: Rool - Seisukord

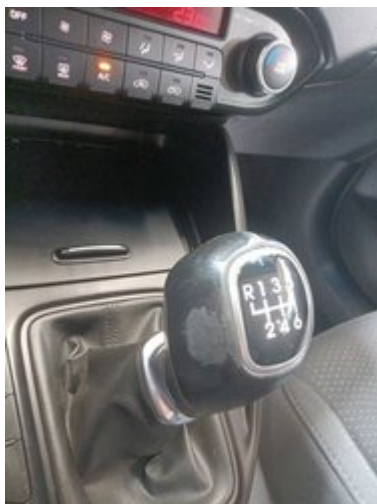
### ✓ 2. Salong: Käigukang Katik ja Käigukang Nupp - Seisukord

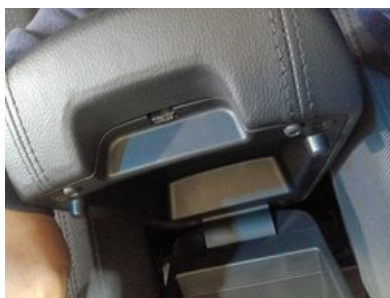
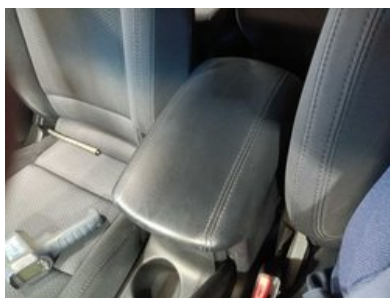
### ✓ 3. Salong: Käetugi - Toimimine ja Seisukord

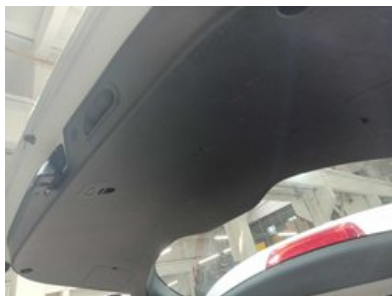
✓ **4. Salong:** Katted ja liistud - Seisukord

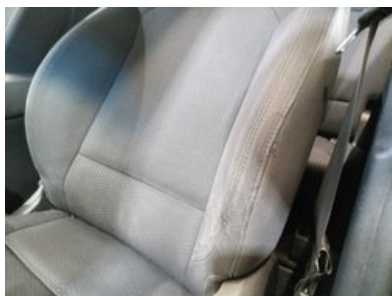
✓ **5. Istmed:** Kõik Istmed - Seisukord

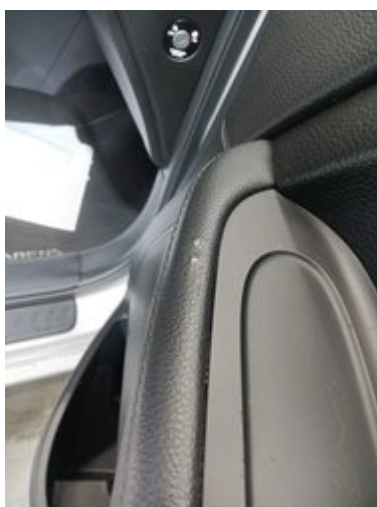
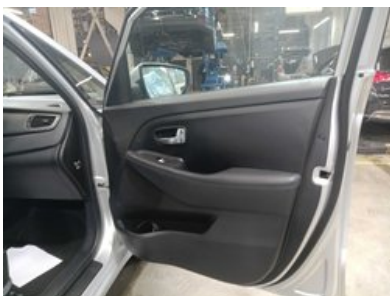
✓ **6. Uksed:** Katted ja liistud - Seisukord

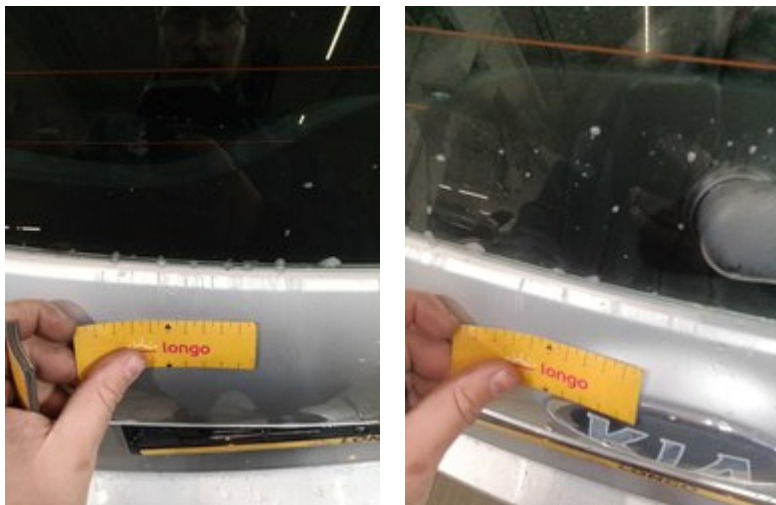
### ✓ 1. Tagaosa: Pagasiluuk - Nähtavad kahjustused

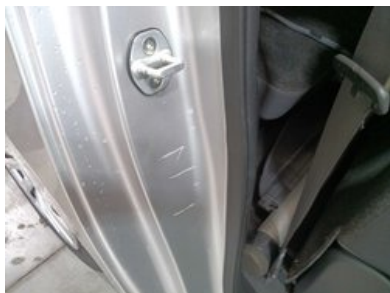
### ✓ 3. Külg: Vasak ja Parem Külg - Nähtavad Kahjustused ja Kriimustused

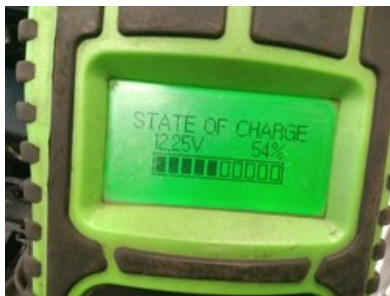
### ✓ 1. MUU: Mootoriõli ja Filtri Vahetus

- ✓ 1. Laadida Akut
- ✓ 2. Mootoriõli ja Filtri Vahetus

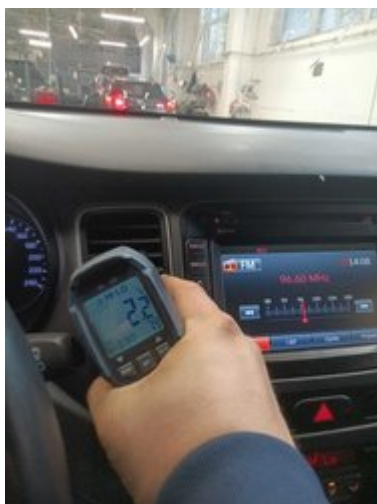
### ✓ 3. Kliimaseadme Mõõtmine
