# Diagnostikaaruanne

## 2017 SKODA OCTAVIA Style Business

### Tuvastatud puuduste kokkuvõte

Longo poolt läbi viidud põhjaliku diagnostika käigus, 12 puudust olid tuvastatud sõidukis.

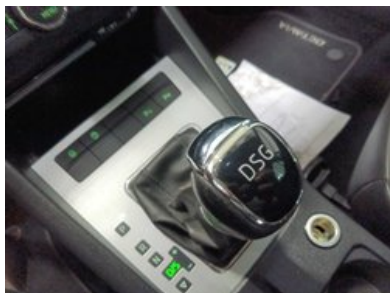
- ✓ **1. Salong:** Käigukang Katik ja Käigukang Nupp - Seisukord

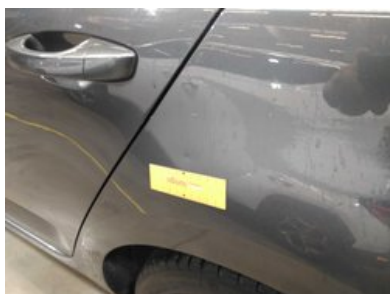
- ✓ **1. Külg:** Vasak ja Parem Külg - Nähtavad Kahjustused ja Kriimustused

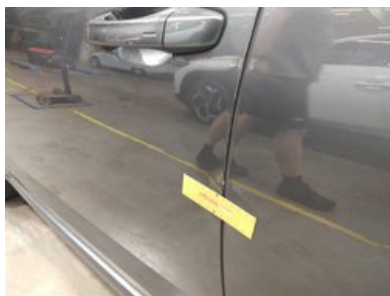
- ✓ **2. Külg:** Vasak ja Parem Külg - Nähtavad Kahjustused ja Kriimustused

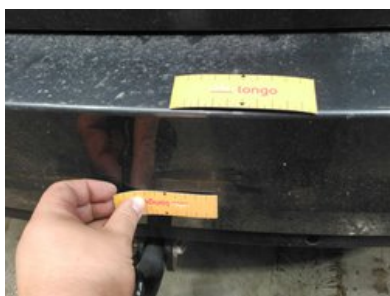
- ✓ **3. Tagaosa:** Tagumine stange - Seisukord ja joondus

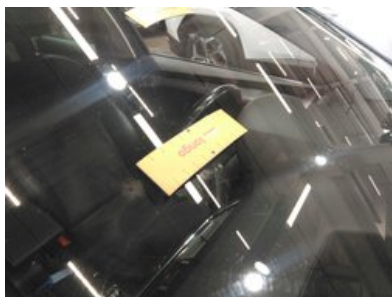
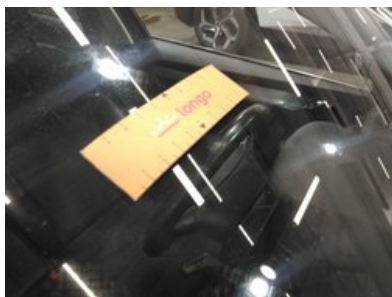
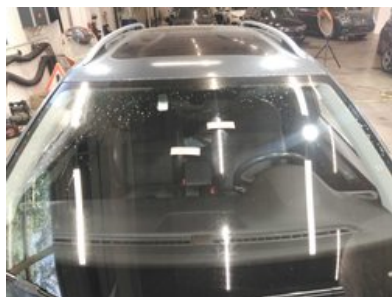
- ✓ **4. Esiosa:** Esiklaasi terviklikkus - puuduvad tehnõlevaatust välistavad kahjustused

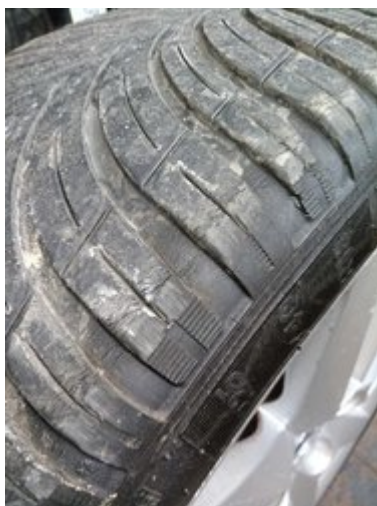
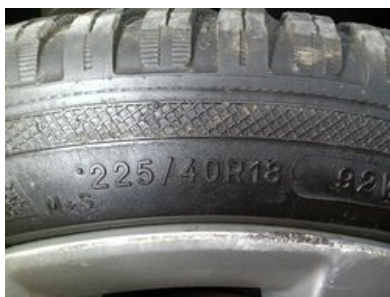
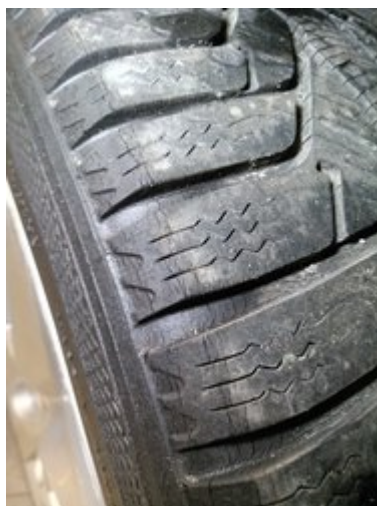
- ✓ **2. MUU:** Vahetada Rehve

- ✓ 1. Süüteküünlad
- ✓ 2. Mootoriõli ja Filtri Vahetus
- ✓ 3. Vahetada Rehve

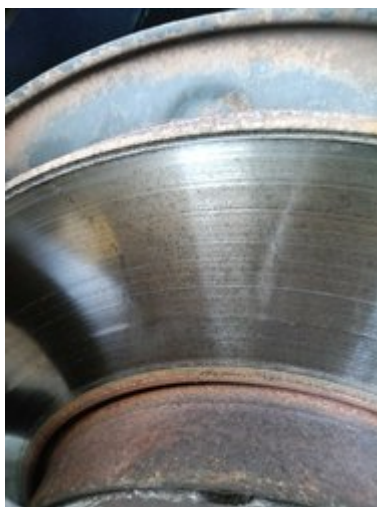
- ✓ **3. PIDURID:** Esimesed Pidurikettad Mõlemad

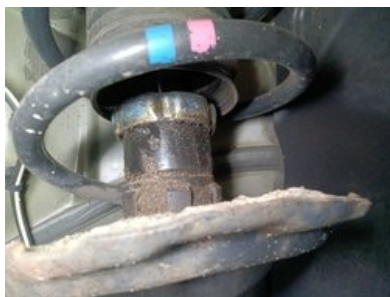
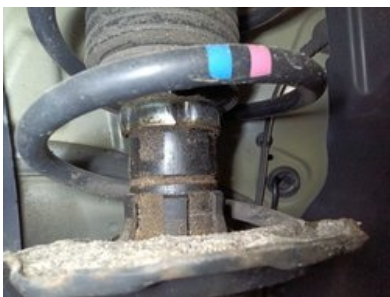
✓ **4. VEDRUSTUS:** Amortisaatorid (Paar)

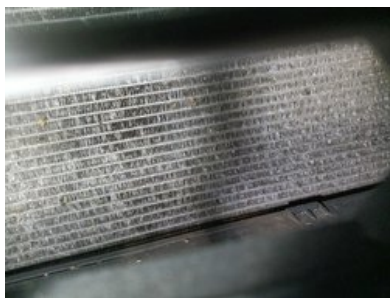
✓ **5. KLIIMASEADE JA KÜTE:** Kondensaator

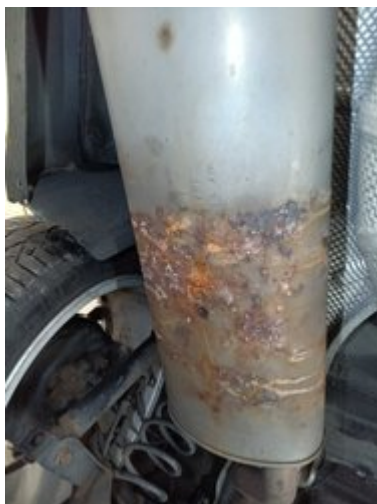
✓ **7. HEITGAASISÜSTEEM:** Toru - Tagumine/Heitgaasi/Summuti
