Diagnostikaaruanne

2019 PEUGEOT 508 Allure

Diagnostika üksikasjad

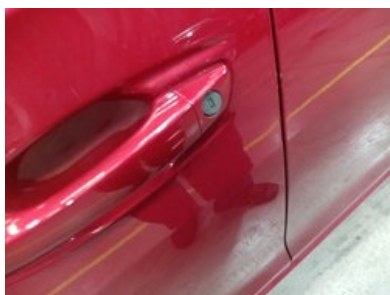
- ✔ **1. Uksed:** Kõik Neli Ust - Avamine, Sulgemine ja Käepideme Toimimine

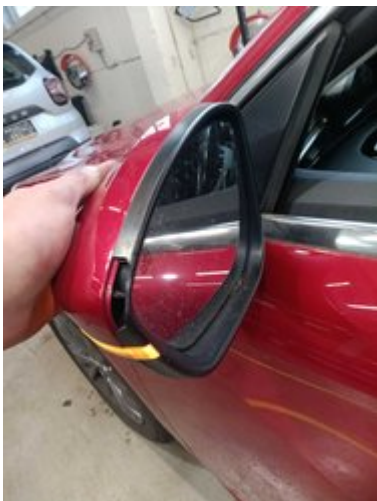
- ✓ **1. Külg:** Välispeeglid - Peeglite Terviklikkus ja Kinnitamine Auto Külge

- ✓ 1. Vaheta Esituled
- ✓ 2. Peegli Plastik

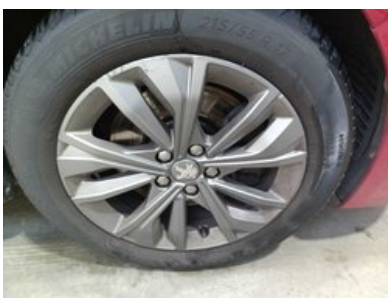
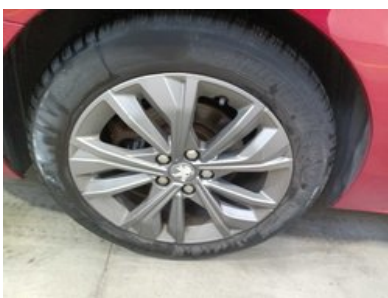
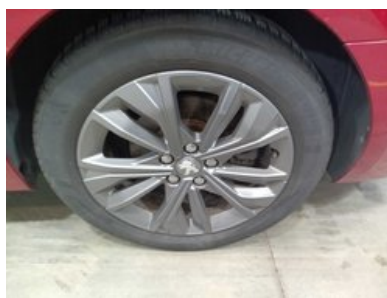
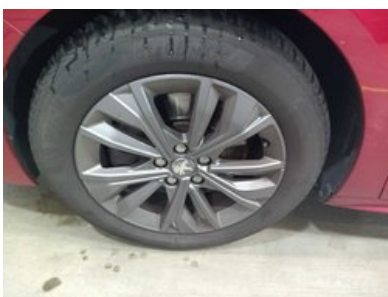
- ✓ **2. Külg:** Veljed - Seisukord

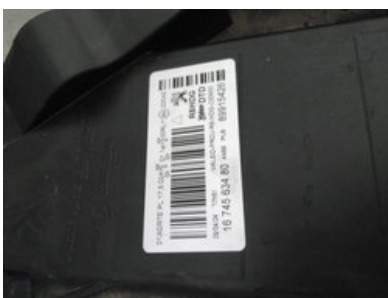
- ✓ **3. Tuled:** Esituled (Päevatuled, Kaugtuled, Udu, Suunatud) - Põhiline Toimimine, Kahjustused ja Värv

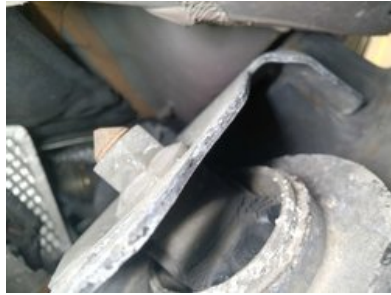
✓ **6. MUU:** Vedrustuse Alumine Võll

- ✓ 1. Kamanveeru Kaane Tihend
- ✓ 2. Laadida Akut
- ✓ 3. Mootoriõli ja Filter
- ✓ 4. Kütusepu mbi Tihendid
- ✓ 5. Vedrustuse Alumine Võll
- ✓ 6. Granaat
