# Diagnostikaaruanne

## 2018 VOLKSWAGEN TIGUAN Comfortline

### Diagnostika üksikasjad

### Tuvastatud puuduste kokkuvõte

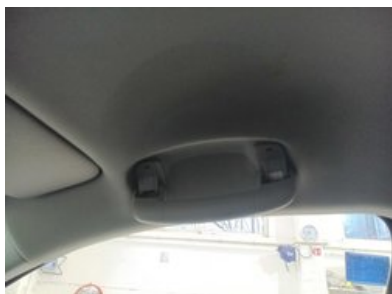
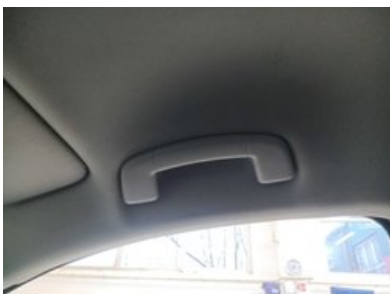
### ✓ 3. Esiosa: Katted ja liistud - Seisukord
