# Diagnostikaaruanne

## 2017 PEUGEOT 3008 GT Line

# Ettevalmistus- ja remondiaruanne

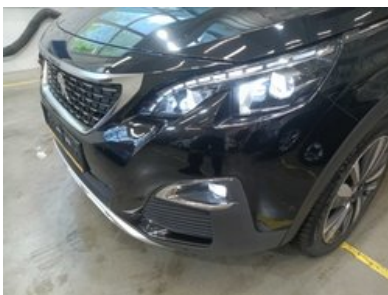
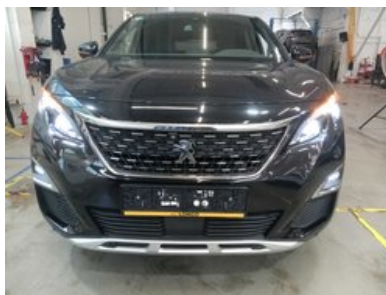
✓ **1. Esiosa:** Esistange - Seisukord ja Joondus
