Diagnostikaaruanne

2015 OPEL MOKKA Cosmo

Diagnostika üksikasjad

Longo poolt läbi viidud põhjaliku diagnostika käigus, 8 puudust olid tuvastatud sõidukis.

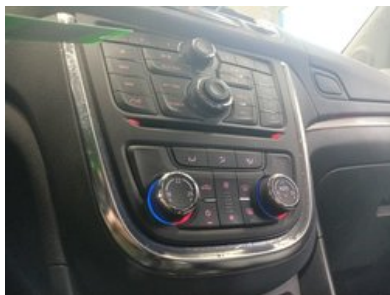
✔ **1. Esiosa:** Katted ja liistud - Seisukord

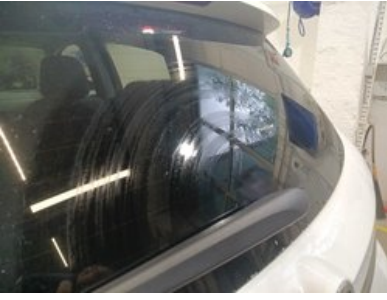
- ✓ **2. Esiosa:** Klaasipuhasti Kumm ja Käepide (Ees ja Taga) - Seisukord

- ✓ 1. Vaheta Tagaklaasi Kuhjar (Mehaaniline)

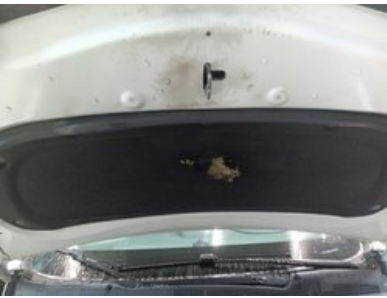
- ✓ **1. Esiosa:** Kapoti Heliisolatsioon - Seisukord

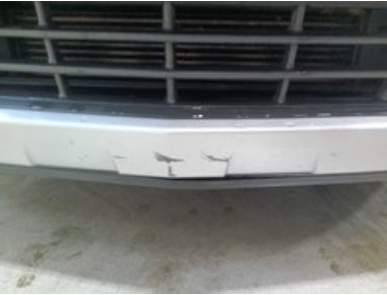
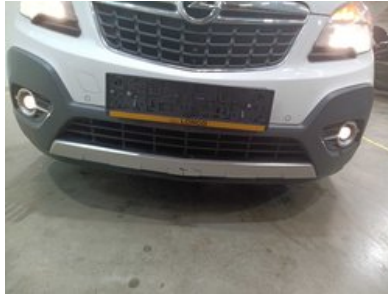
- ✓ **2. Esiosa:** Esistange - Seisukord ja Joondus

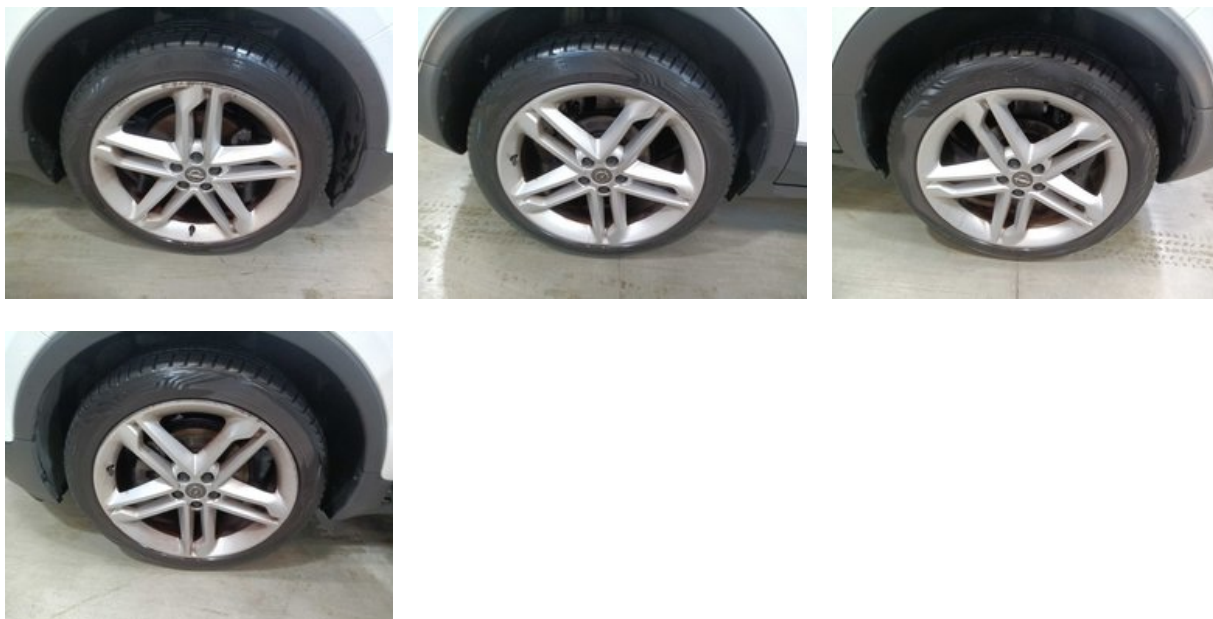
✓ **3. Külg:** Veljed - Seisukord

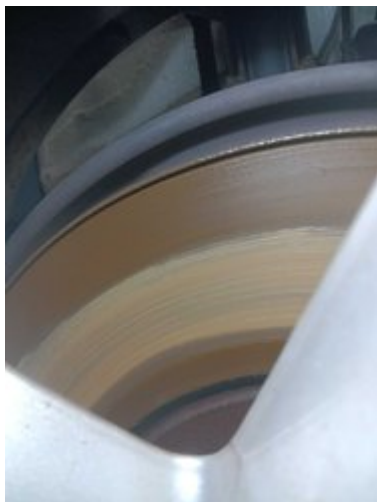
✓ **1. PIDURID:** Esimesed Pidurikettad Mõlemad

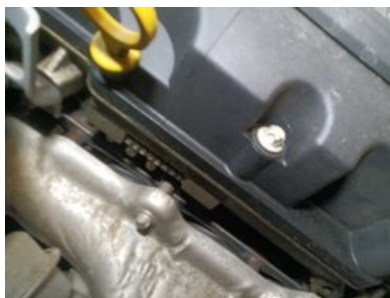
✓ **2. MOOTOR:** Kammelvälli Klappikate ja Tihend
