# Diagnostikaaruanne

## 2021 TOYOTA COROLLA Dynamic

### Diagnostika üksikasjad

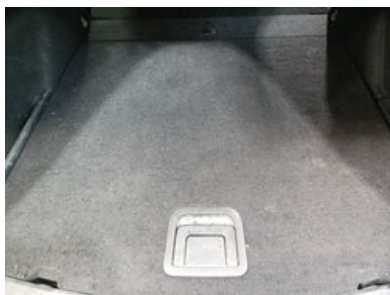
### ✓ 2. Salong: Vaibad - Seisukord

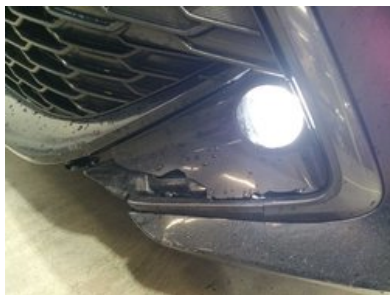
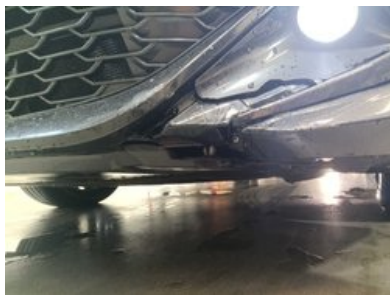
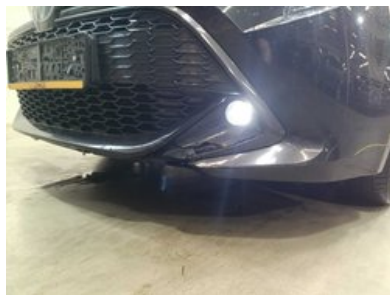
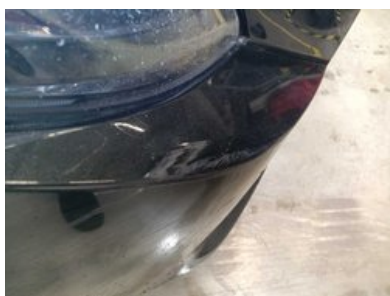
### ✓ 1. Esiosa: Esistange - Seisukord ja Joondus

- ✓ 1. Esipõrkekaitse Värvimine

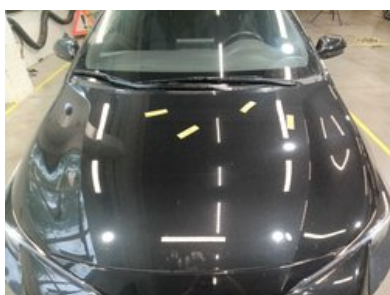
### ✓ 2. Esiosa: Kapott - Nähtavad Kahjustused

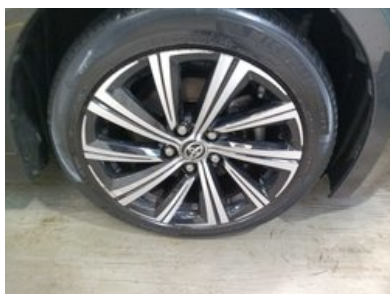
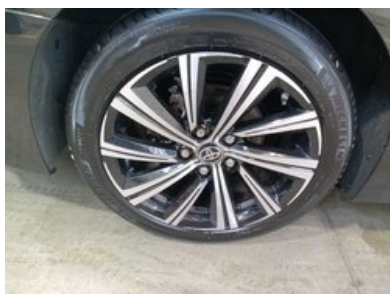
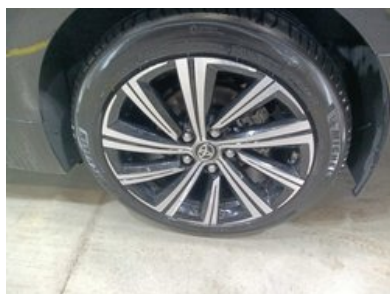
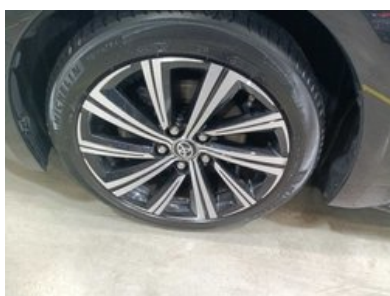
### ✓ 3. Külg: Veljed - Seisukord

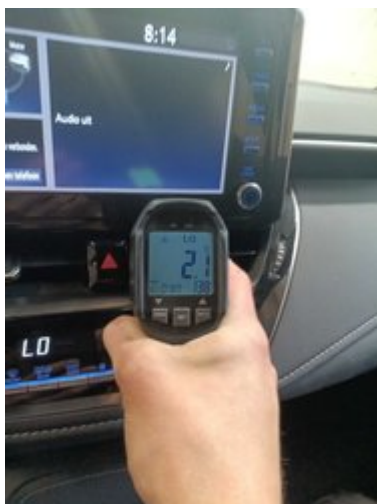
#### ✓ 4. Kliimaseadme Mõõtmine
