# Diagnostikaaruanne

## 2021 PEUGEOT 508 Allure

### Diagnostika üksikasjad

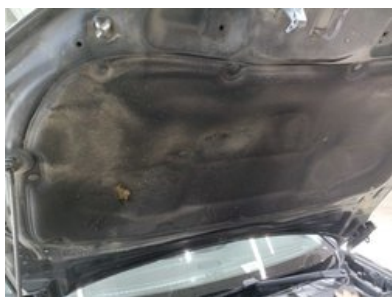
- ✓ **1. Esiosa:** Kapoti Heliisolatsioon - Seisukord

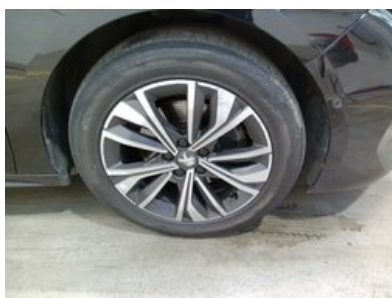
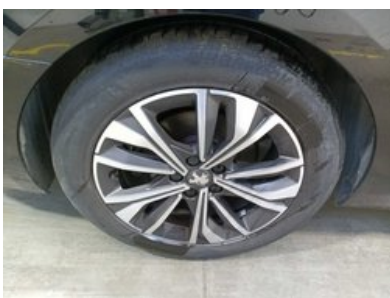
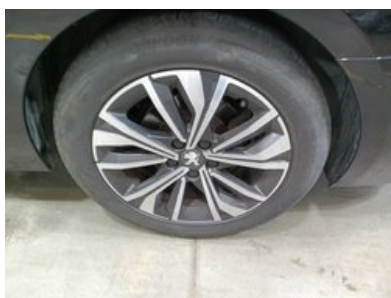
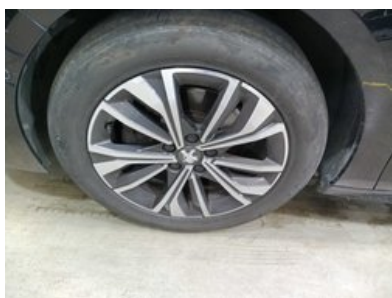
- ✓ **2. Külg:** Veljed - Seisukord

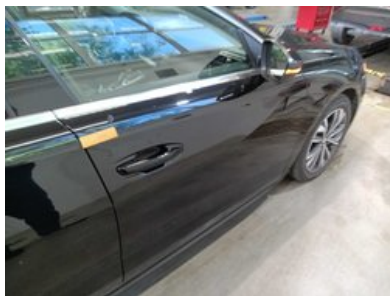
✓ **3. Külg:** Vasak ja Parem Külg - Nähtavad Kahjustused ja Kriimustused

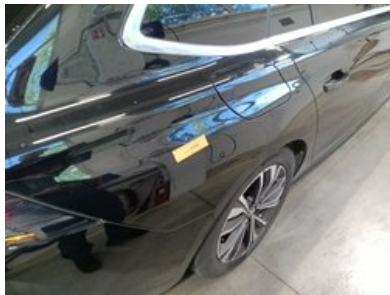
✓ **4. Külg:** Vasak ja Parem Külg - Nähtavad Kahjustused ja Kriimustused

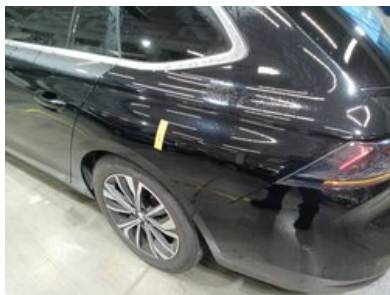
✓ **5. Külg:** Vasak ja Parem Külg - Nähtavad Kahjustused ja Kriimustused

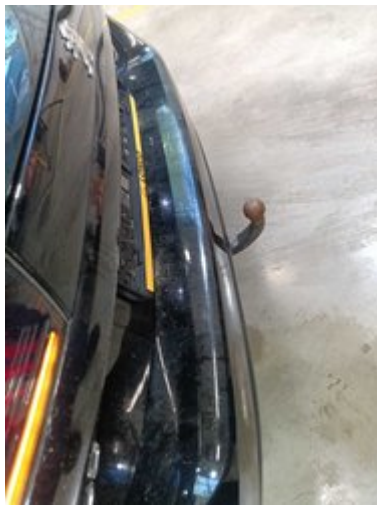
✓ **6. Tagaosa:** Tagumine stange - Seisukord ja joondus

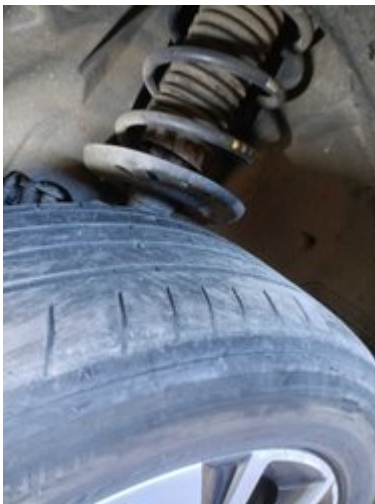
✓ **2. MUU:** Vahetada Rehve

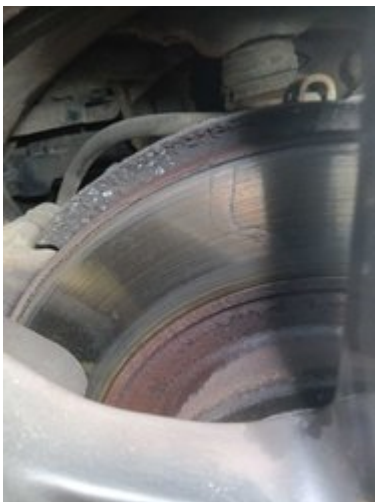
✓ **3. PIDURID:** Tagumine Piduri Ketas (Mõlemad)

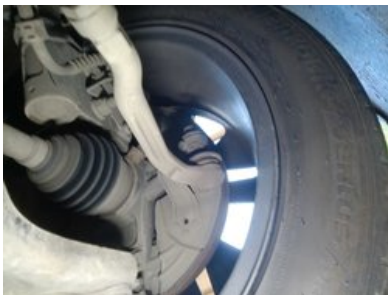
✓ **5. ROOL:** Roolivarda Otsakliips (Mõlemad)

- ✓ 1. Roolivarda Otsaklits (Mõlemad)
- ✓ 2. Parkimisandur
- ✓ 3. Geomeetria - Terve Sõiduk
- ✓ 4. Mootoriõli ja Filtri Vahetus

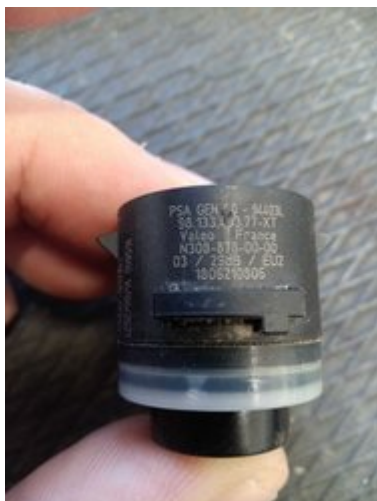
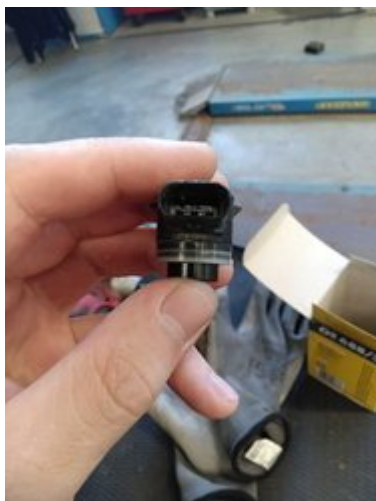
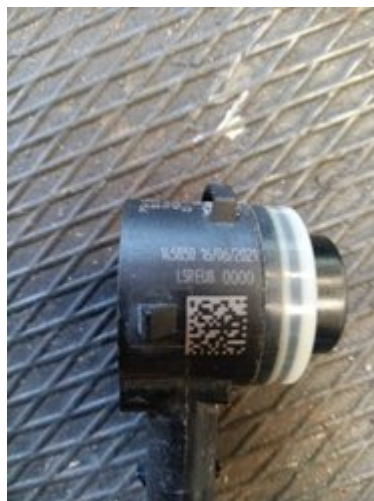
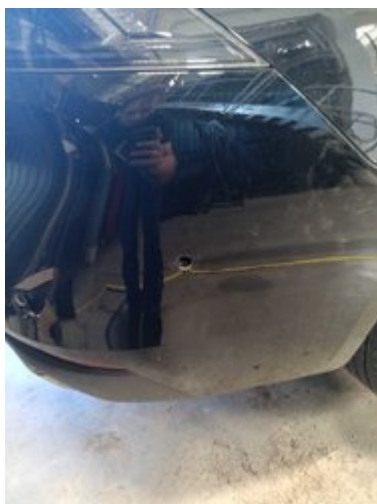
## ✓ 6. ÜLDINE ELEKTER: Parkimisandur
