# Diagnostikaaruanne

## 2020 OPEL INSIGNIA GSi 4x4

### Tuvastatud puuduste kokkuvõte

Longo poolt läbi viidud põhjaliku diagnostika käigus, 6 puudust olid tuvastatud sõidukis.

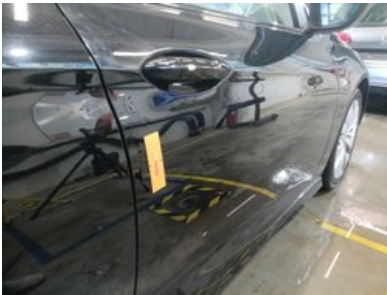
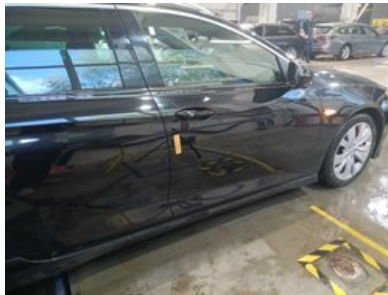
- ✓ **1. Külg:** Vasak ja Parem Külg - Nähtavad Kahjustused ja Kriimustused

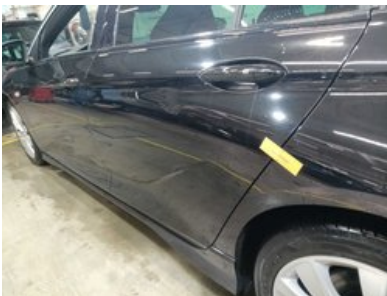
- ✓ **2. Külg:** Vasak ja Parem Külg - Nähtavad Kahjustused ja Kriimustused

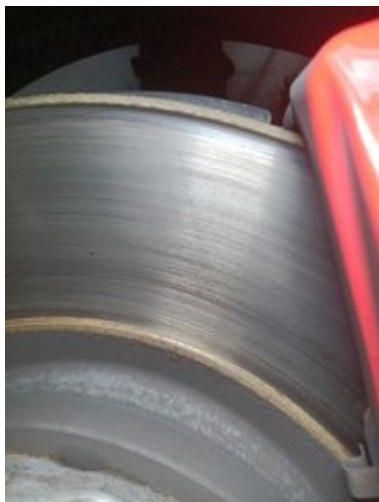
✓ **2. PIDURID:** Esimesed Piduriketasd Mõlemad (Klotsid Eemaldatud)

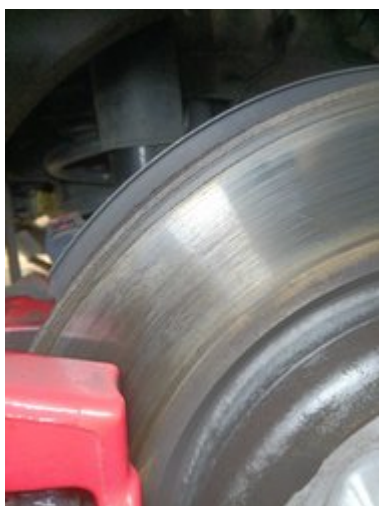
✓ **3. PIDURID:** Tagumine Piduri Ketas (Mõlemad) koos Klotsidega
