# Diagnostikaaruanne

## 2022 TOYOTA YARIS Business Plus

# Ettevalmistus- ja remondiaruanne

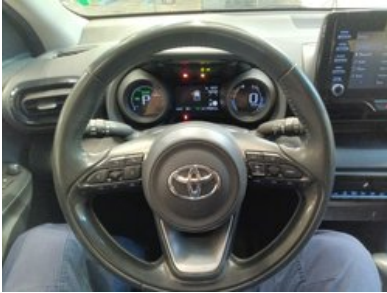
✓ **1. Esiosa:** Rool - Seisukord

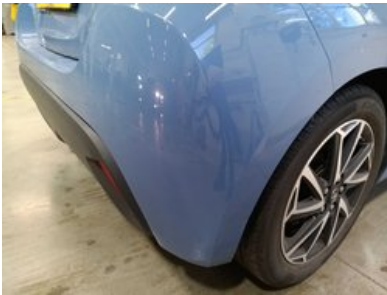
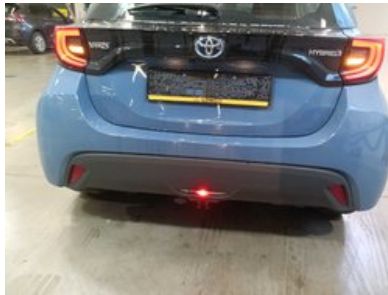
✓ **1. Tagaosa:** Tagumine stange - Seisukord ja joendus

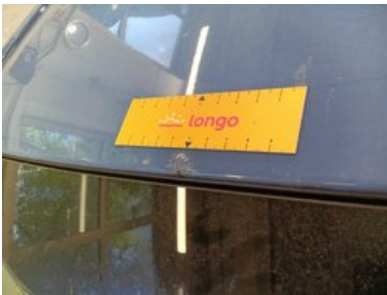
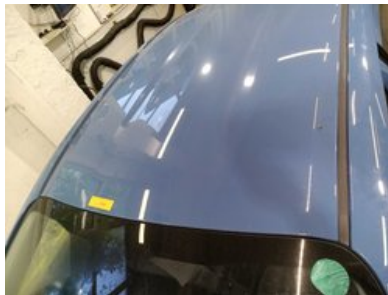
✓ **2. Muu:** Katus - Nähtavad kahjustused (nt rahekahjustused)

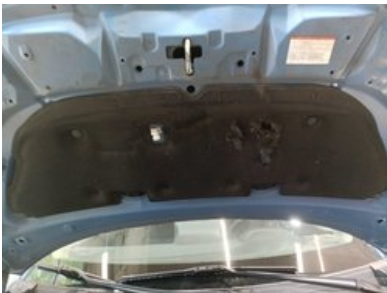
✓ **3. Esiosa:** Kapoti Heliisolatsioon - Seisukord

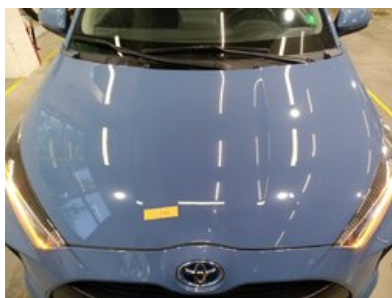
✓ **4. Esiosa:** Kapott - Nähtavad Kahjustused

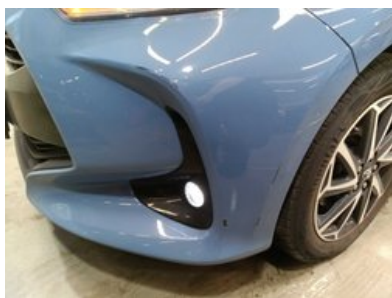
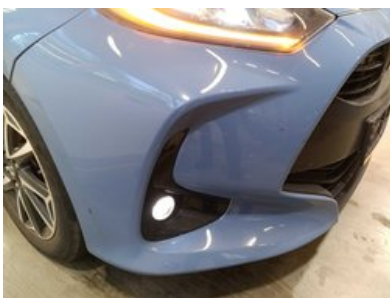
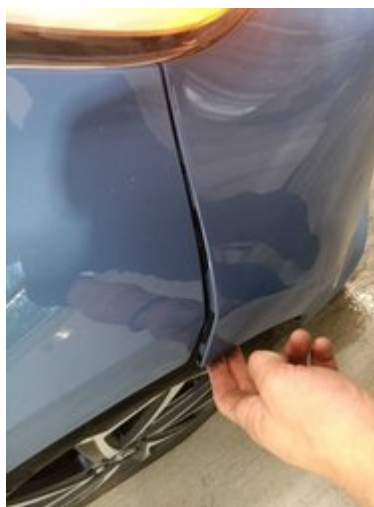
✓ **5. Esiosa:** Esistange - Seisukord ja Joondus

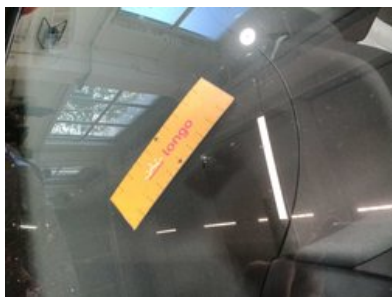
✓ **6. Esiosa:** Esiklaasi terviklikkus - puuduvad tehnöülevaatust välistavad kahjustused

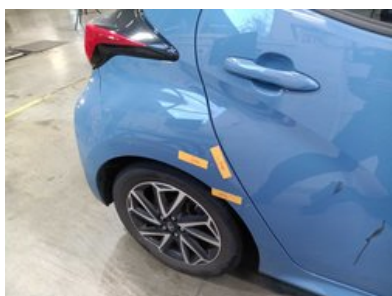
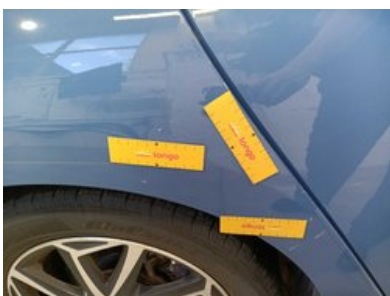
✓ **7. Külg:** Vasak ja Parem Külg - Nähtavad Kahjustused ja Kriimustused

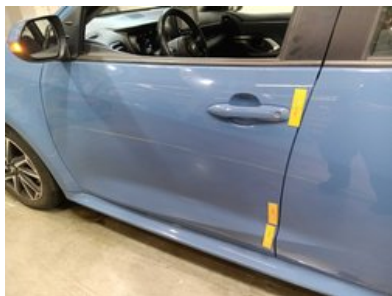
- ✓ **8. Külg:** Vasak ja Parem Külg - Nähtavad Kahjustused ja Kriimustused

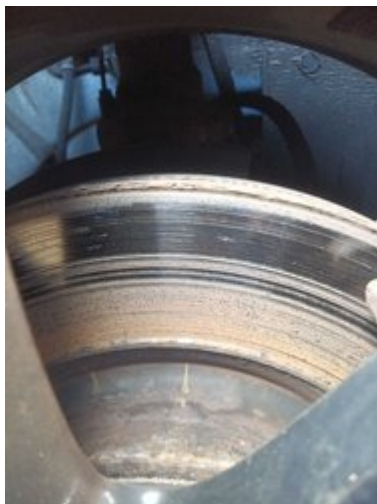
- ✓ **2. PIDURID:** Esimesed Pidurikettad Mõlemad

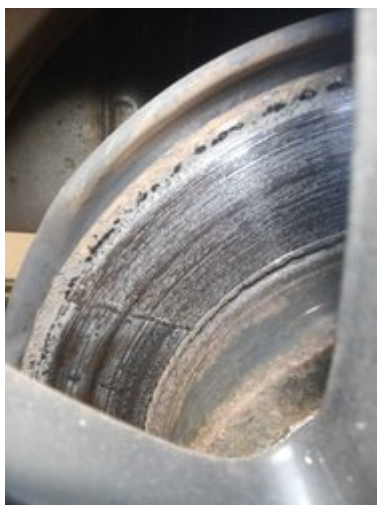
- ✓ **3. PIDURID:** Tagumine Piduri Ketas (Mõlemad)

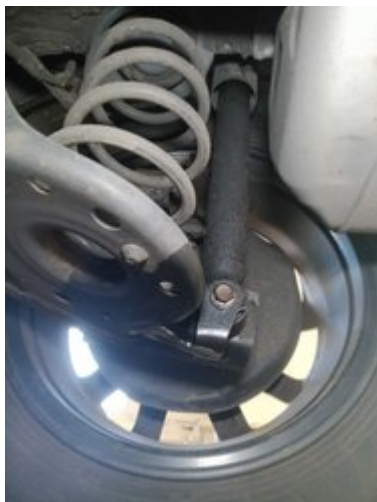
✓ **4. VEDRUSTUS:** Amortisaatorid (Paar)

- ✓ 1. Amortisaatorid (Paar)
- ✓ 2. Stabilisaatori Vars
- ✓ 3. Mootooriõli ja Filtri Vahetus

- 1. Õlifilter (OP618/2)
- 2. Õlikarteri Tihend (81930263)
- 3. Stabilisaatori Liigend (DS326TC)
- 4. Tagumine Amortisaator (KYB3438014)
- 5. Mootorõil (NGEN HYBRID 0W8 4L)

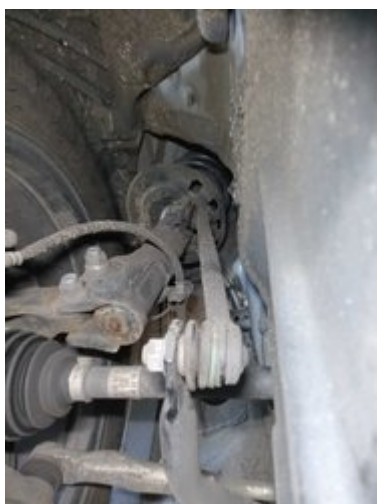
✓ **5. VEDRUSTUS:** Stabilisaator
