# Diagnostikaaruanne

## 2019 OPEL ASTRA Business+

### Diagnostika üksikasjad

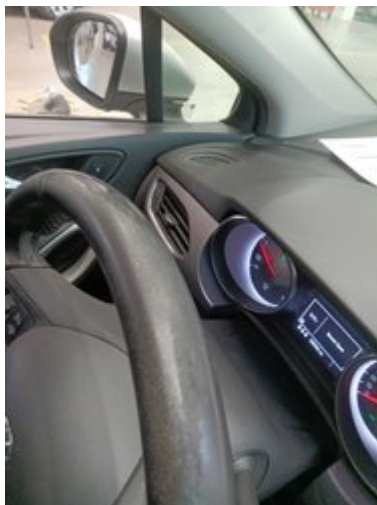
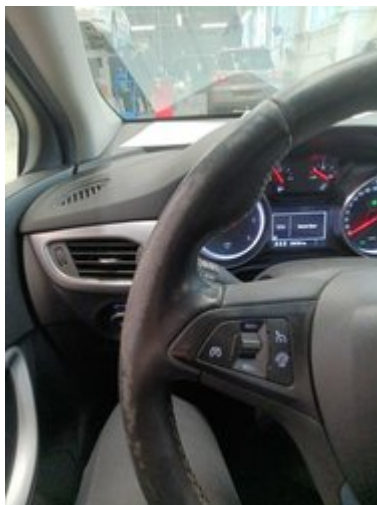
### ✓ 1. Esiosa: Rool - Seisukord

- ✓ 1. Mõlkideta Remontimine
- ✓ 2. Värv Rool

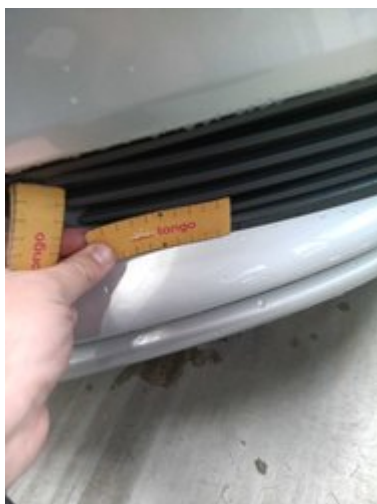
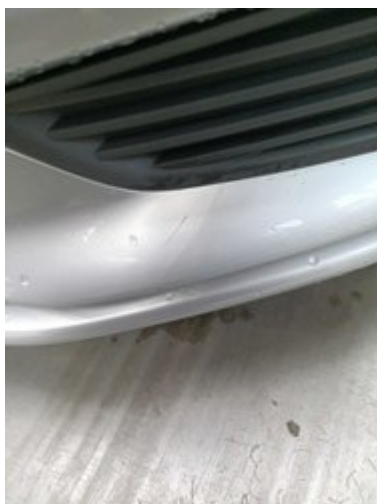
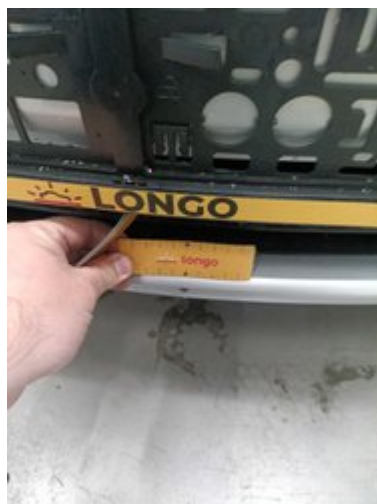
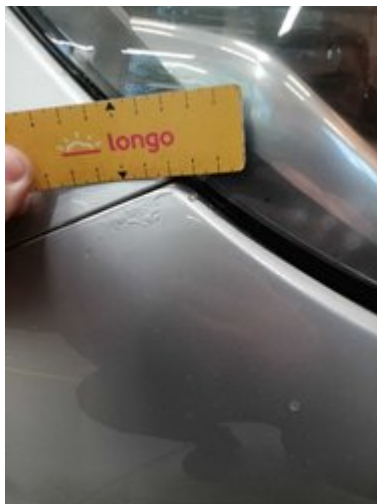
### ✓ 1. Esiosa: Esistange - Seisukord ja Joondus

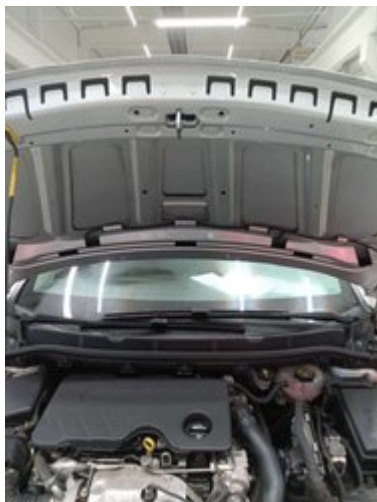
✓ **2. Esiosa:** Kapoti Heliisolatsioon - Seisukord

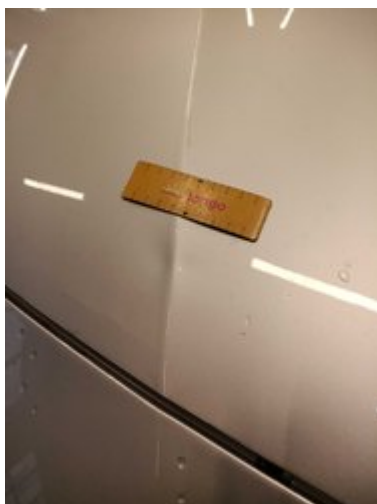
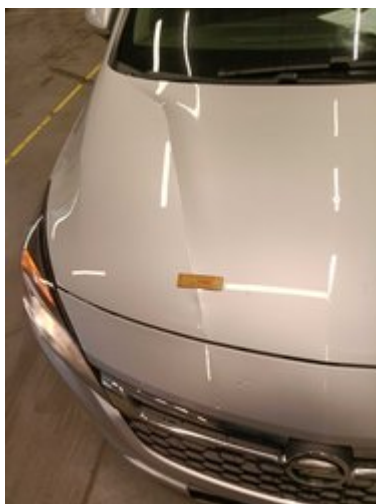
✓ **3. Esiosa:** Kapott - Nähtavad Kahjustused

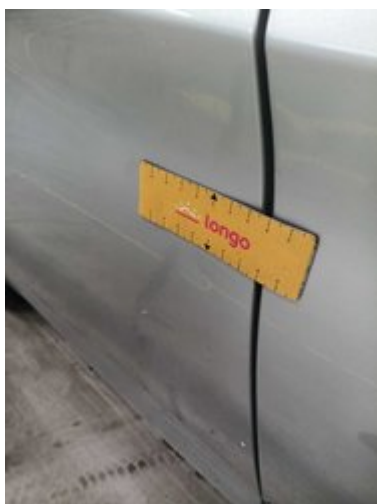
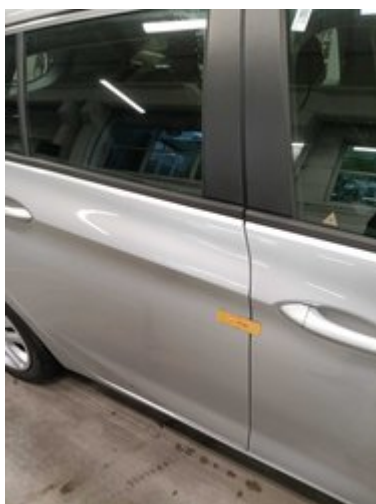
✓ **4. Külg:** Vasak ja Parem Külg - Nähtavad Kahjustused ja Kriimustused

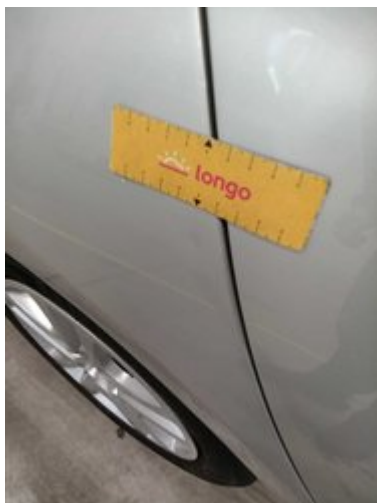
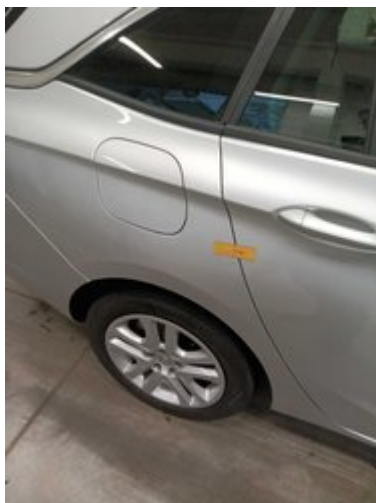
✓ **5. Külg:** Vasak ja Parem Külg - Nähtavad Kahjustused ja Kriimustused

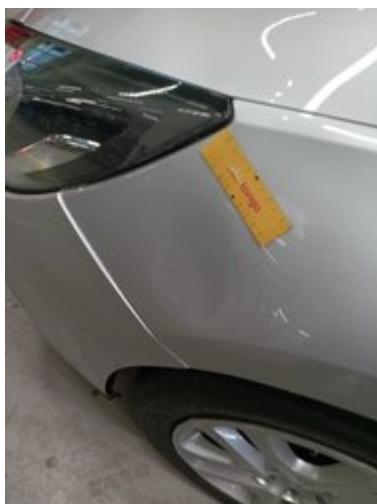
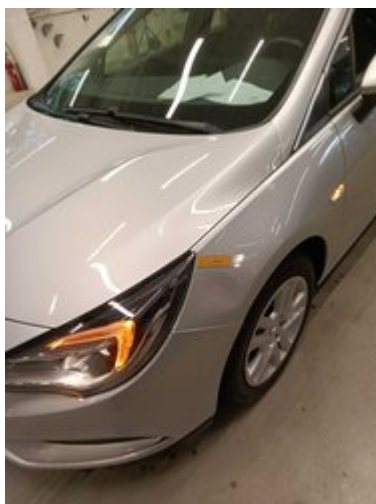
✓ **6. Külg:** Vasak ja Parem Külg - Nähtavad Kahjustused ja Kriimustused

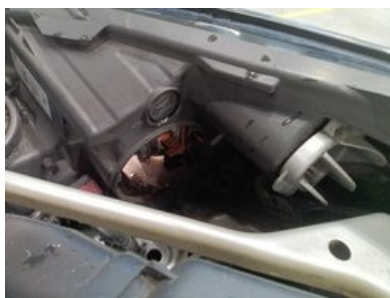
✓ **7. Tuled:** Esituled (Päevatuled, Kaugtuled, Udu, Suunatud) - Põhiline Toimimine, Kahjustused ja Värv

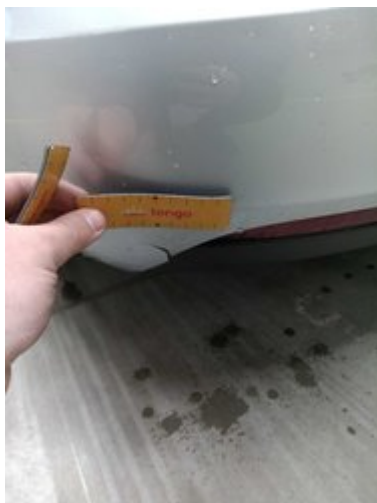
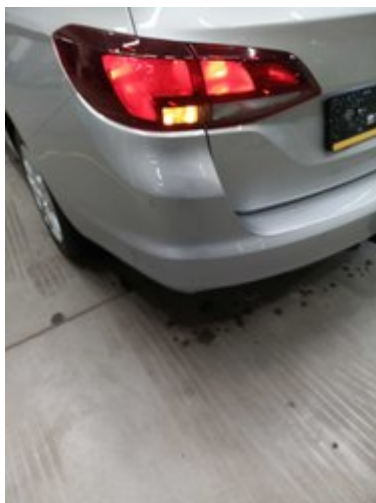
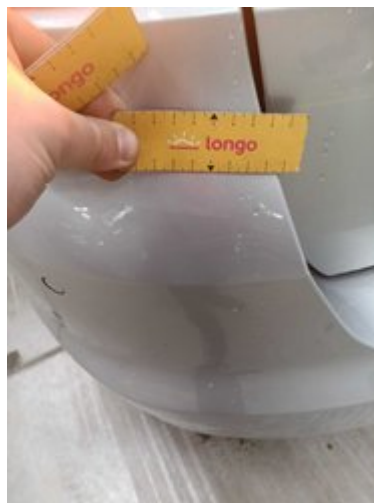
✓ **8. Tagaosa:** Tagumine stange - Seisukord ja joondus

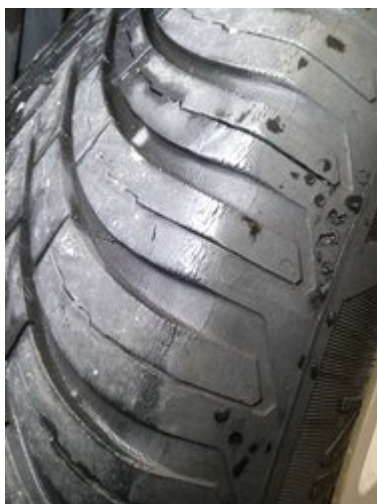
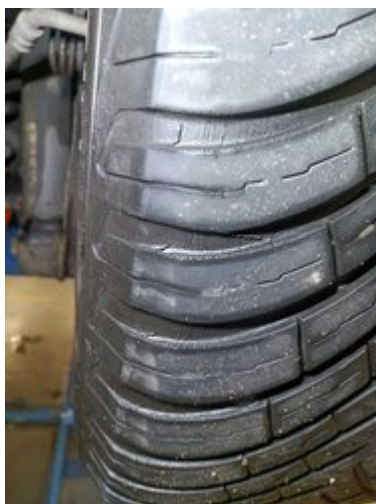
✓ **2. MUU:** Vahetada Rehve

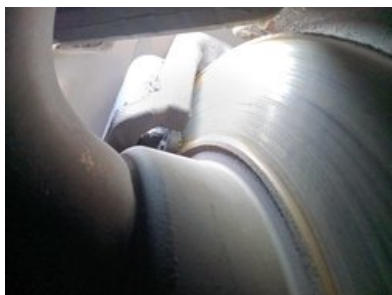
✓ **3. PIDURID:** Tagumine Piduri Ketas (Mõlemad)

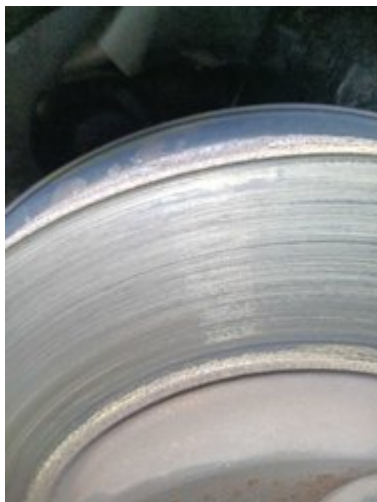
✓ **4. PIDURID:** Esimesed Pidurikettad Mõlemad

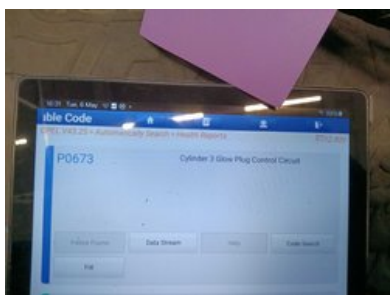
✓ **5. MOOTOR:** Hõõgpihustid

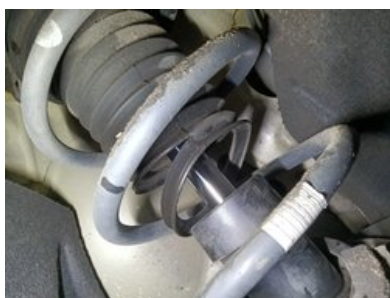
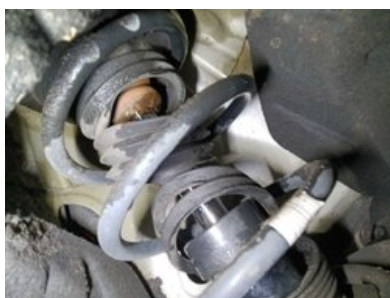
✓ **6. VEDRUSTUS:** Amortisaatorite Kate

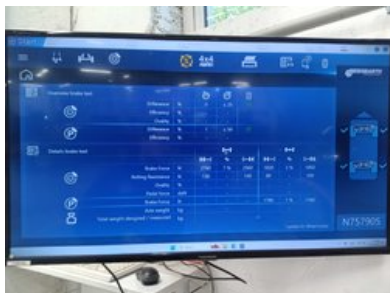
### ✓ 1. Piduristendi Tulemused

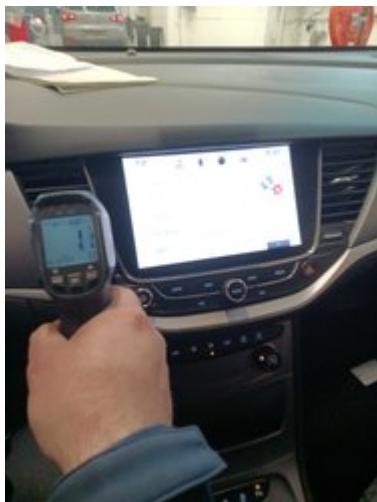
#### ✓ 4. Kliimaseadme Mõõtmine
